Proyecto CORNARE - Fomento a la producción artesanal de tejeduría en fique en el municipio de Concepción, departamento de Antioquia

**Comité de Diseño
Septiembre 2011**

Omaira Bautista – Diego Granados

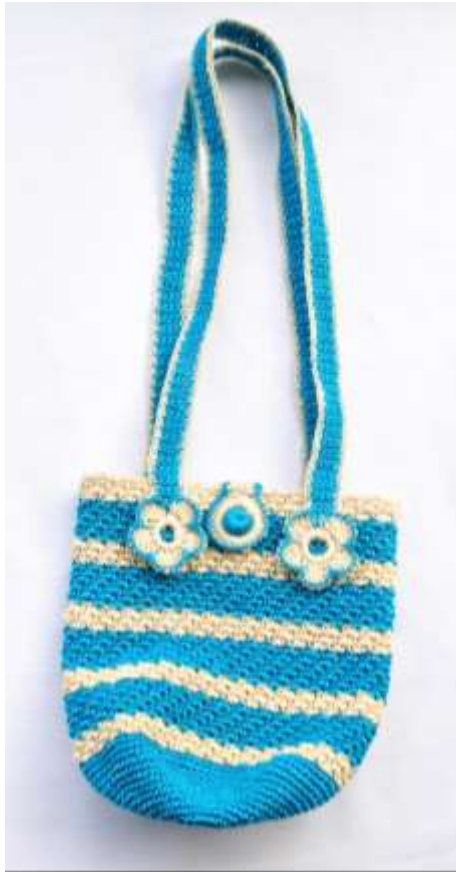
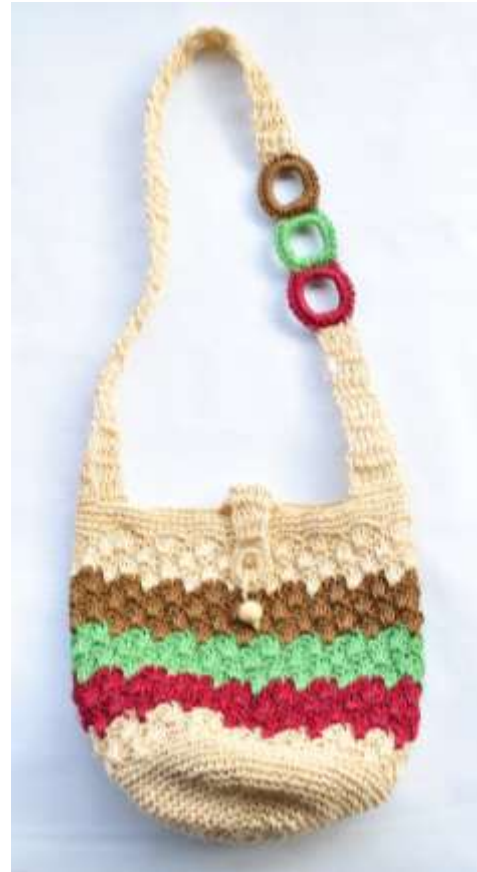
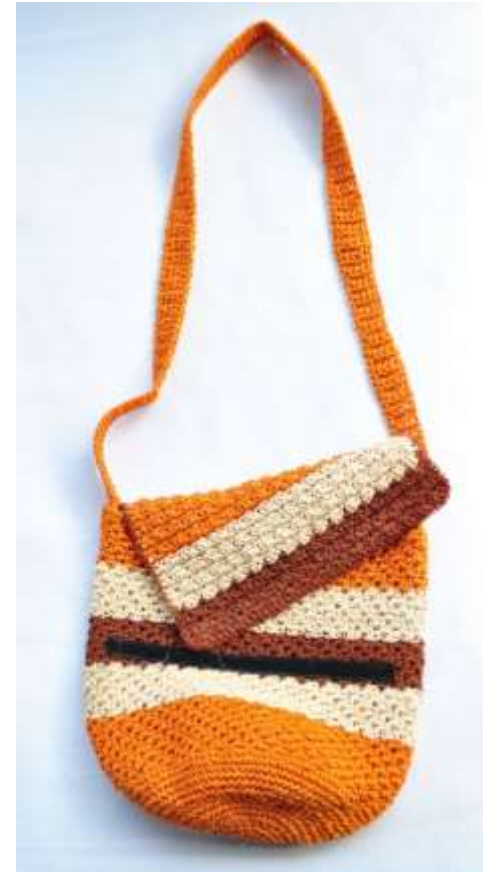
Mochilas en fique: Denotan ausencia de aplicación de paleta de color y elementos diferenciadores frente a competencia. No hay aplicación de estándares dimensionales. Hay buen manejo de técnica de crochet.

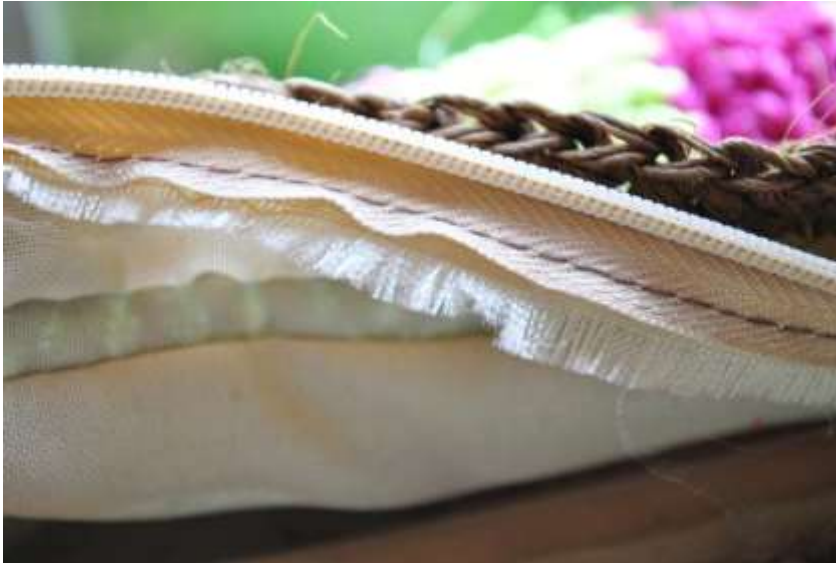
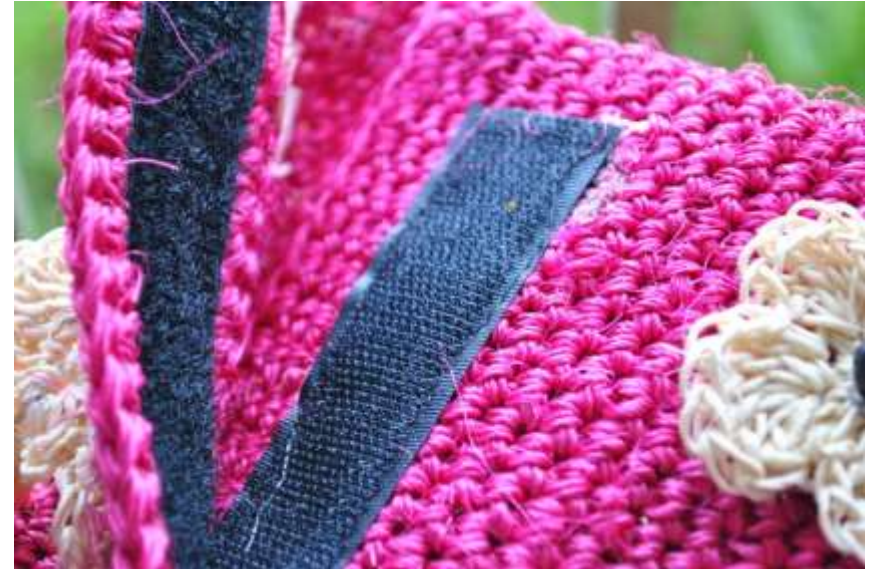
Dificultades en el manejo de forros, sistemas de cierre y apliques decorativos.

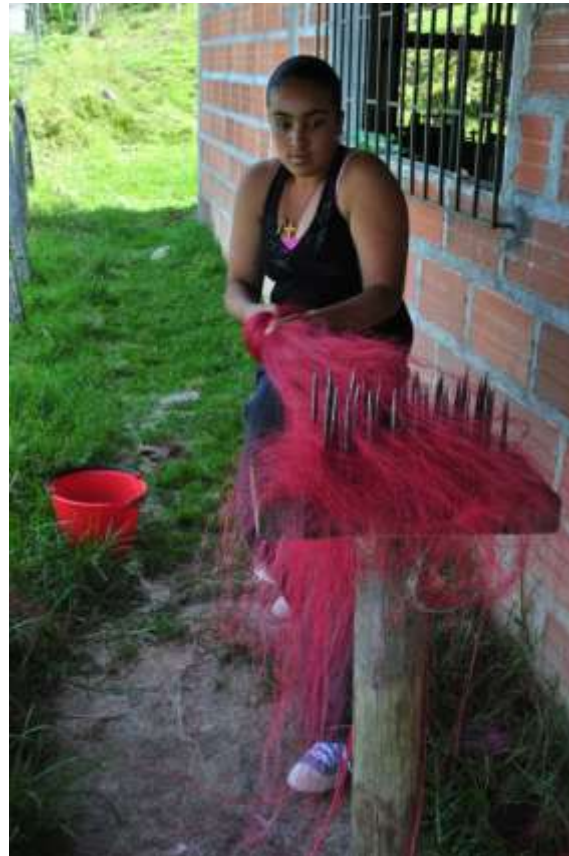
**Escarmenadora manual de fique, proceso que genera
81% de desperdicio que es incinerado.**

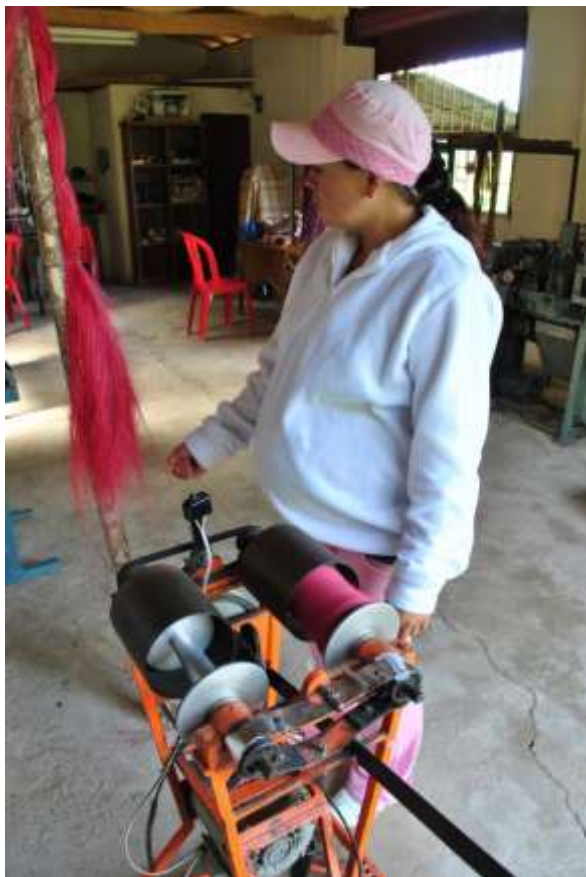
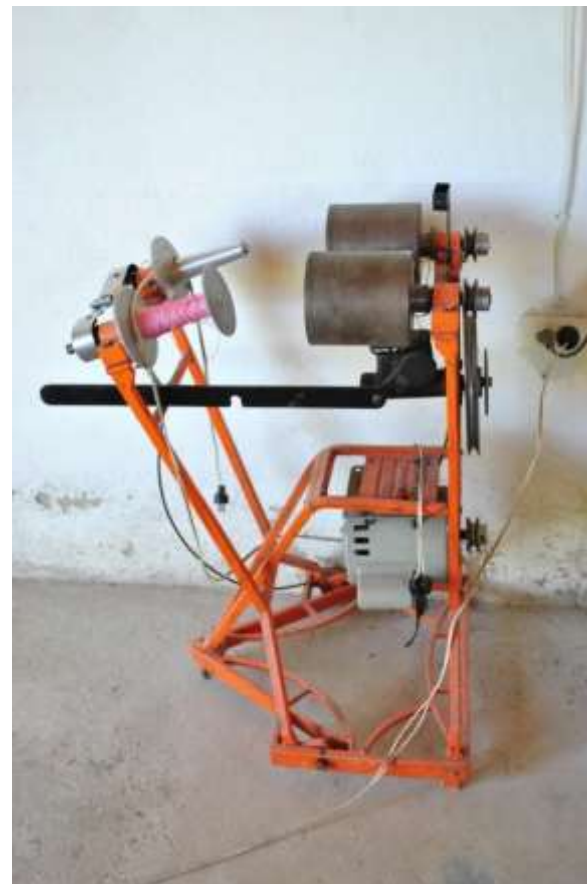
Hiladora tipo Bucaramanga: Es la preferida para el proceso del hilado por las artesanas.

2 en inventario 1 en condiciones de uso.

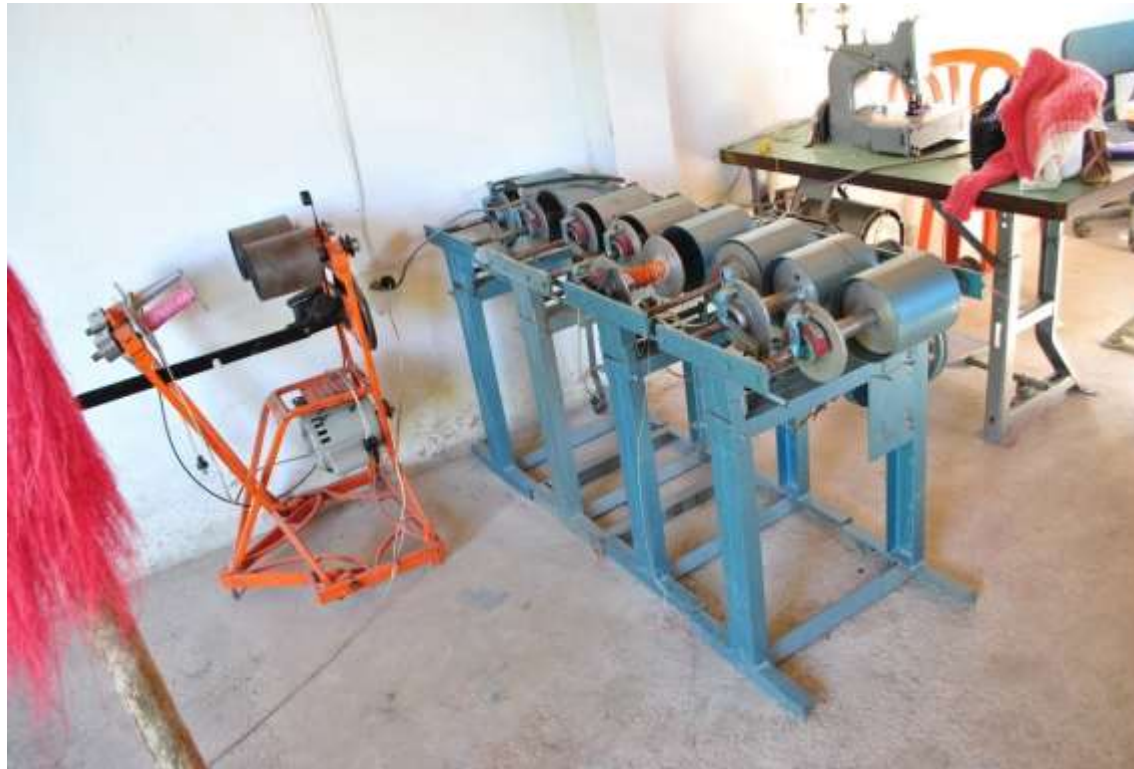
Hiladoras tipo Medellín: Maquinas ruidosas e inestables a juicio de las artesanas. Ninguna funciona.

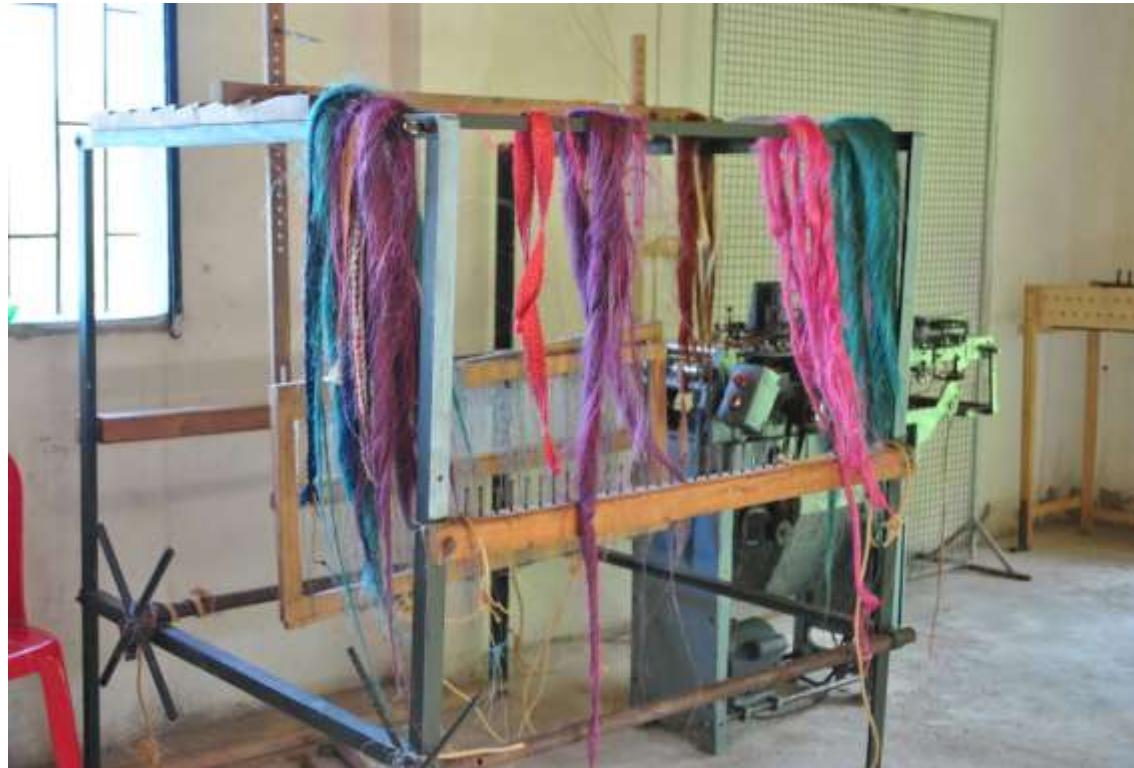
Telar horizontal de dos marcos: Solo 1 artesana lo sabe enhebrar y 2 utilizar. Se requiere capacitación e implementación

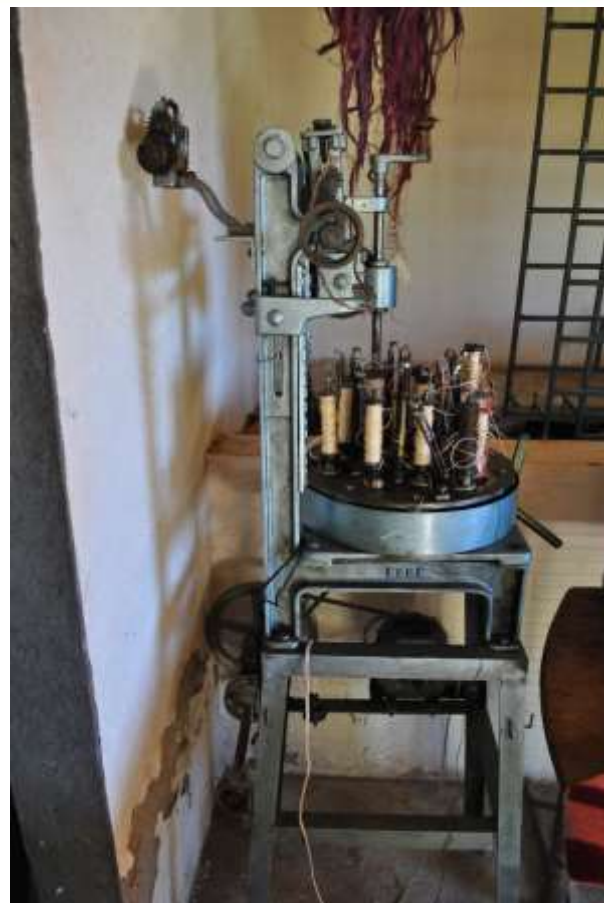
Trenzadora: Sin implementar. No ensamblada en su totalidad
Fotografía Diego Granados 2011, Artesanías de Colombia S.A

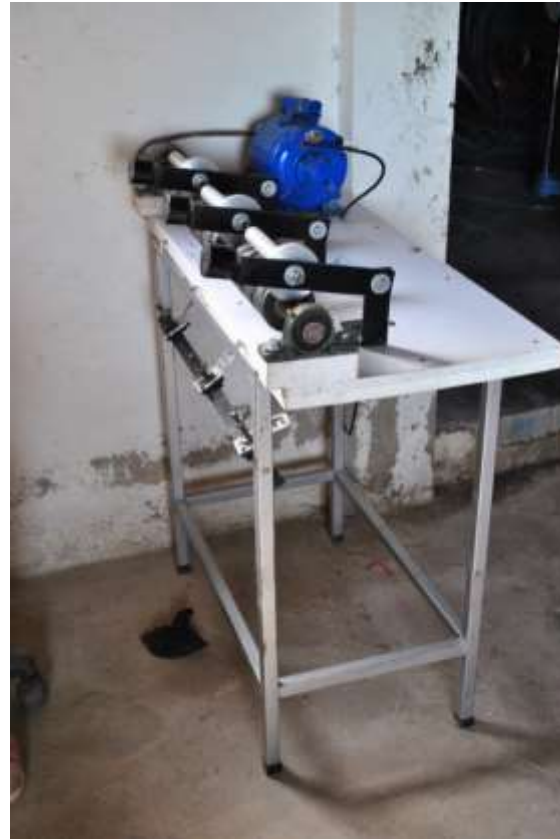
Enconadora: Sin implementar, No ensamblada en su totalidad
Fotografía Diego Granados 2011, Artesanías de Colombia S.A

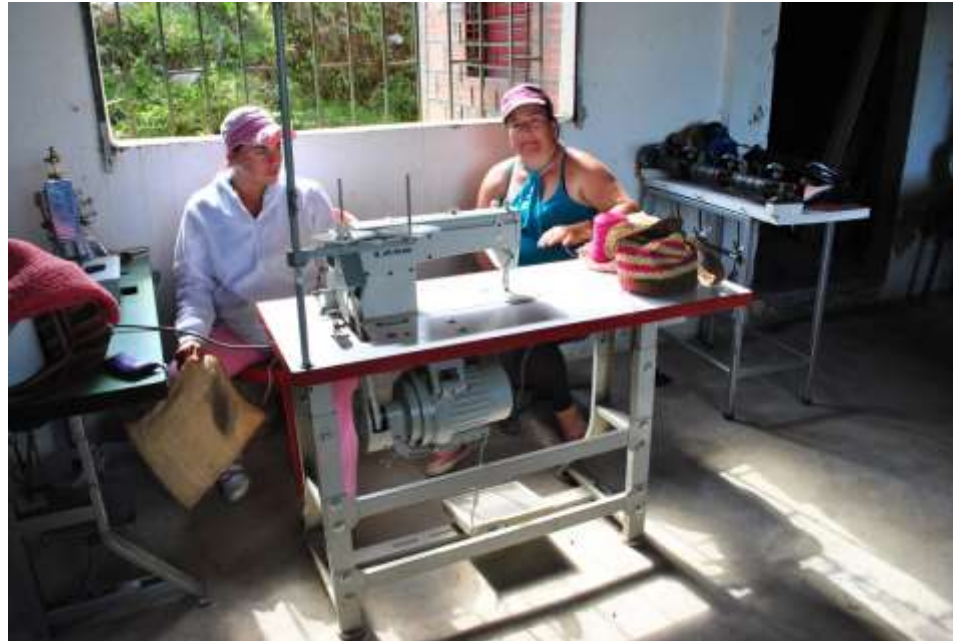
Maquina de Coser plana: Requiere implementación y capacitación para mejorar su uso.

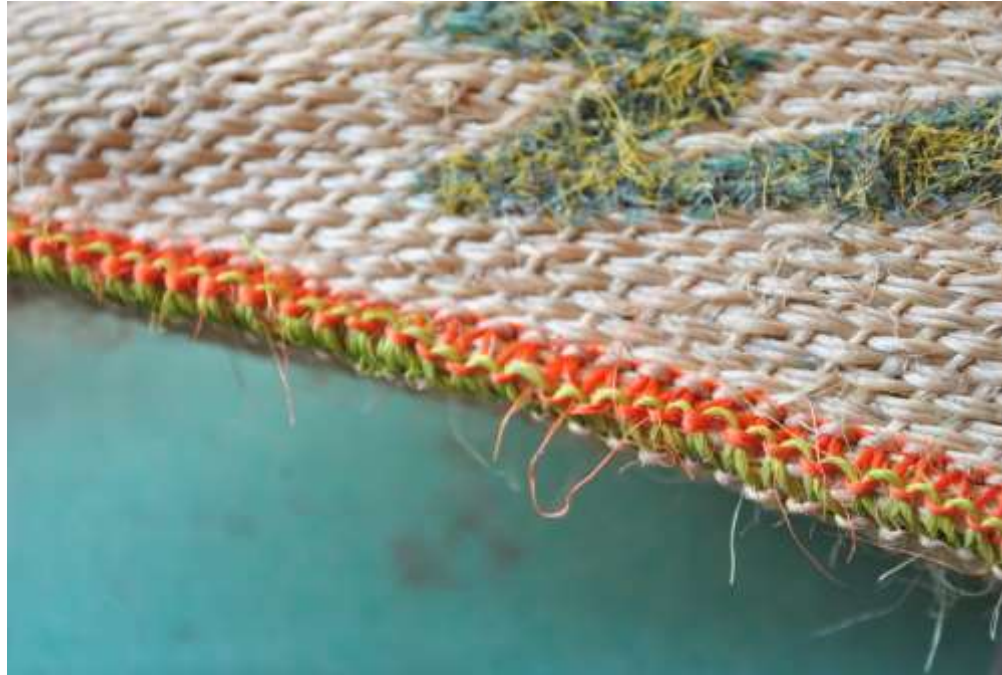
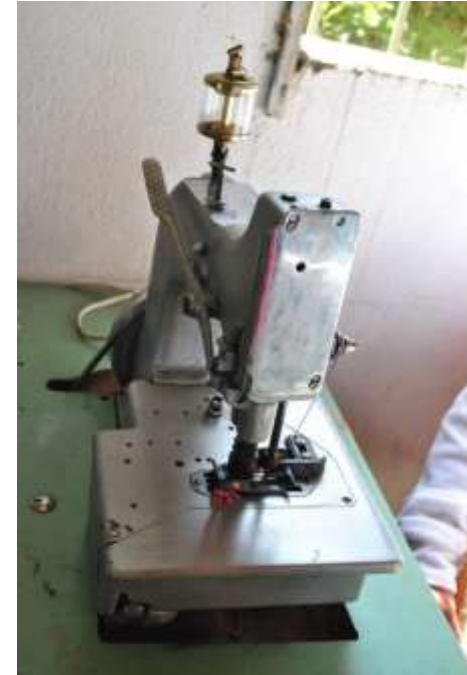
Fileteadora (?) Presenta daño en motor. Solo funciona Manualmente.

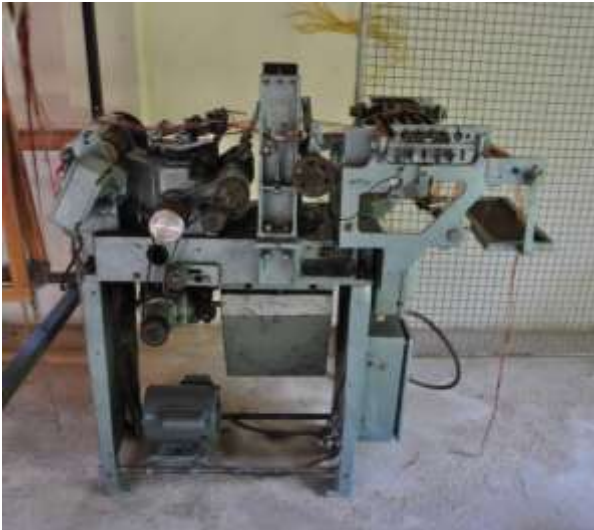
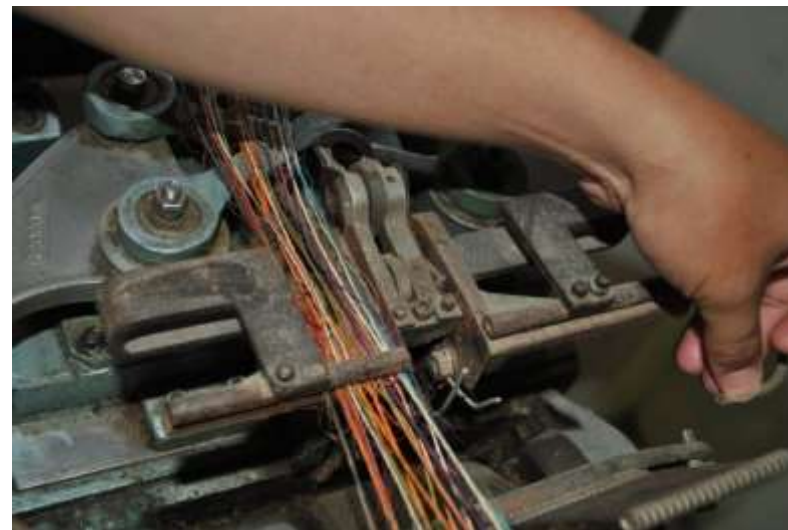
**Telar de Agujas para elaboración de reatas en algodón y fique:
requiere implementación y capacitación. Repuestos y mantenimiento.
No funciona.**

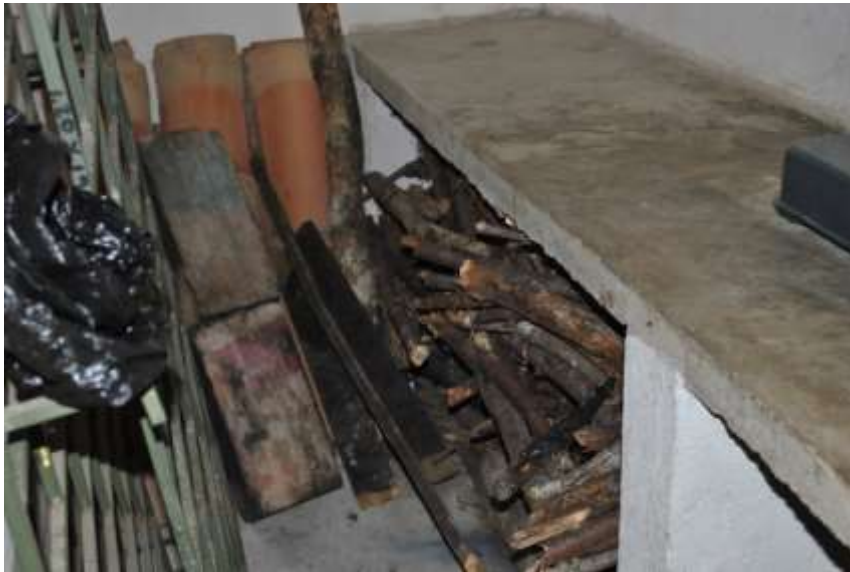
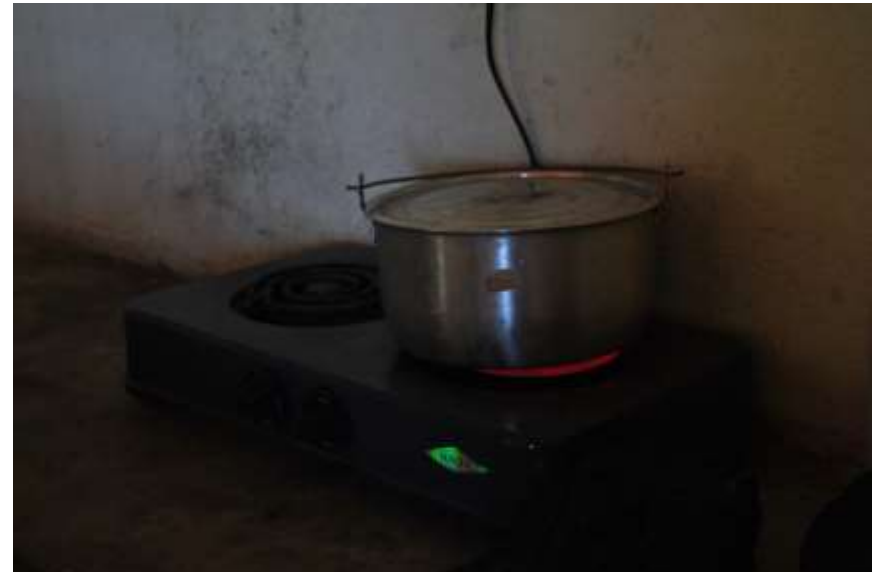
Leña y Estufa eléctrica de dos puestos: Sub utilizada

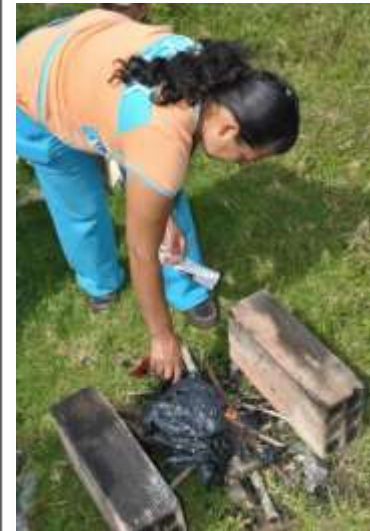
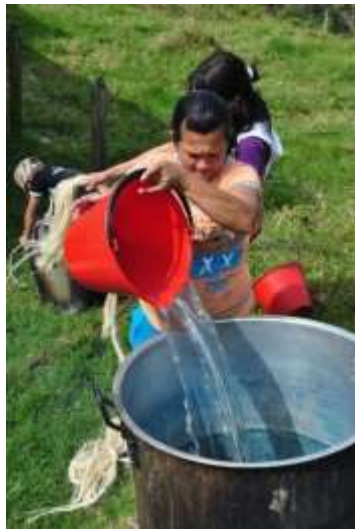
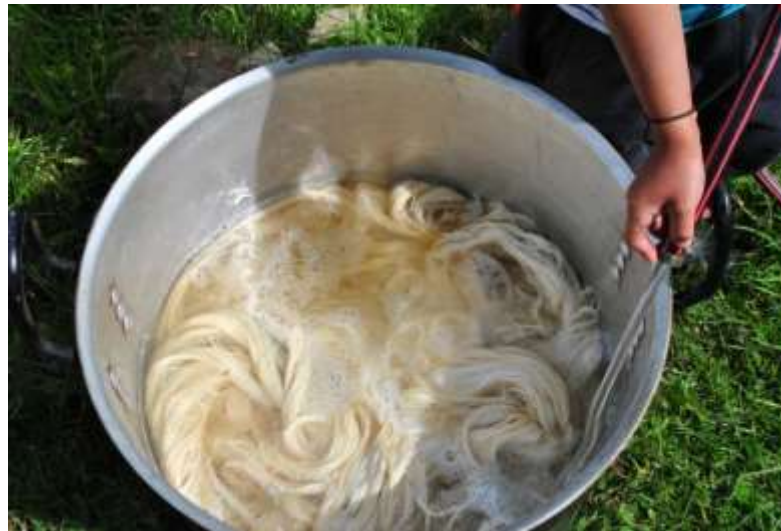
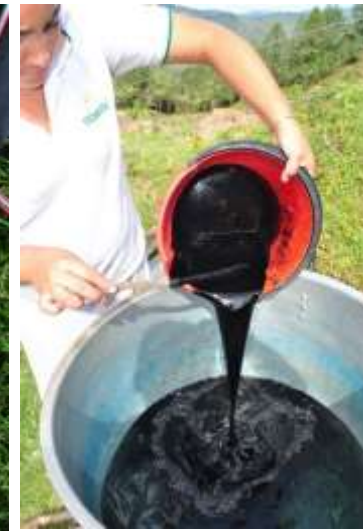
Proceso de tinturado con eliaminas, fogón de leña que no permite controlar la temperatura del baño tintóreo.
Fotografía Diego Granados 2011, Artesanías de Colombia S.A

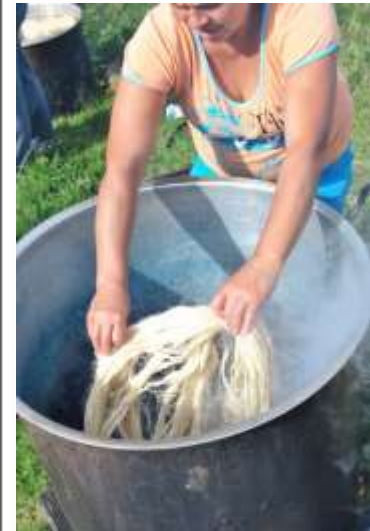
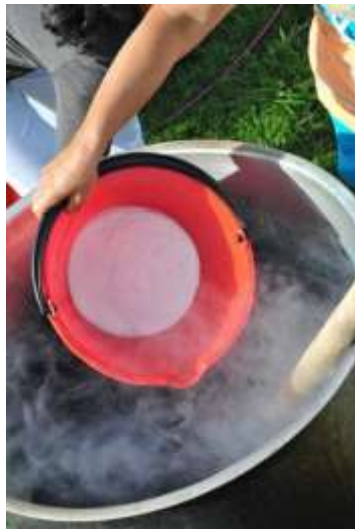
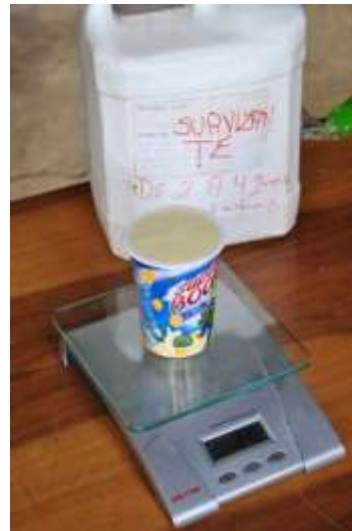
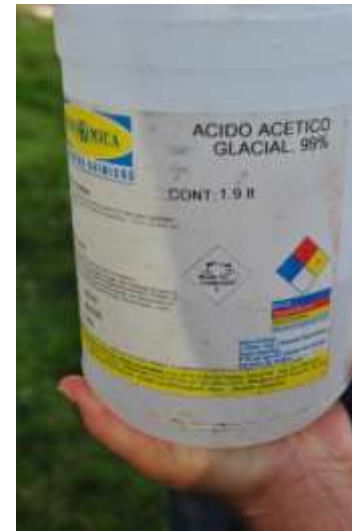
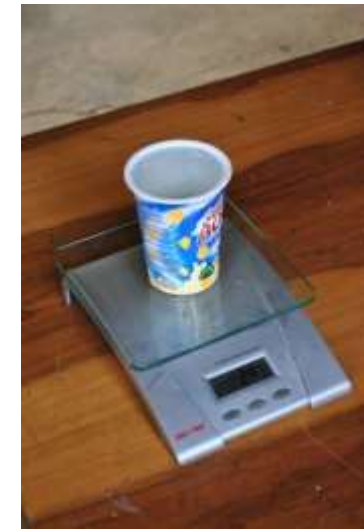
Proceso de tinturado: Utilizan ácido acético como fijador, y sal como mordiente. Suavizante industrial.

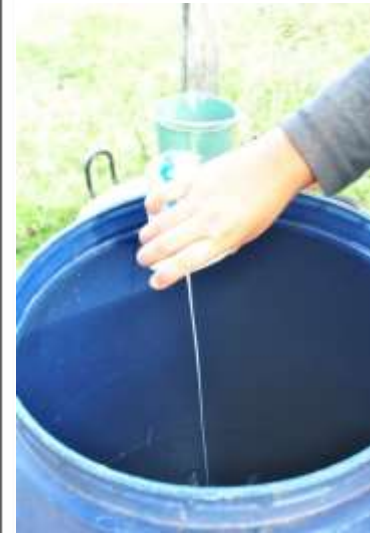
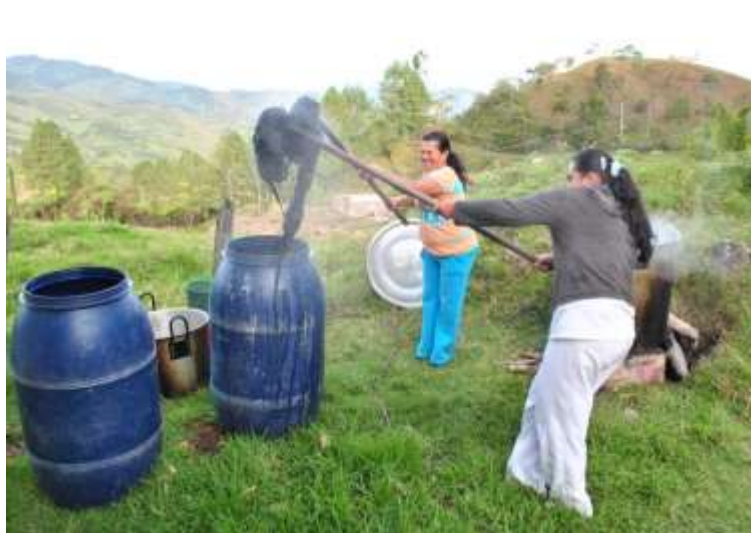
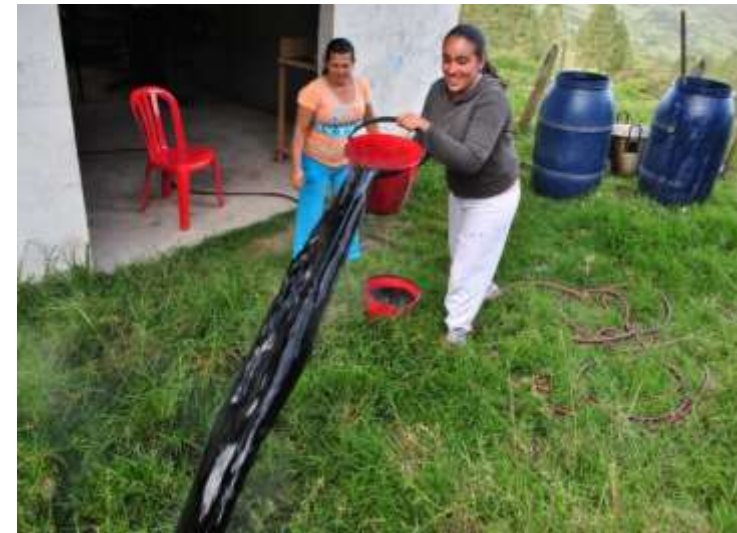
Proceso de tinturado: Vertimiento de residuos directamente en el suelo.

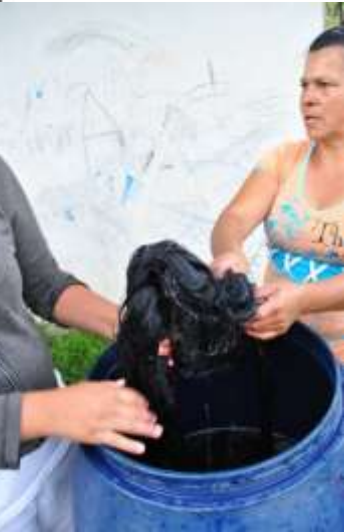
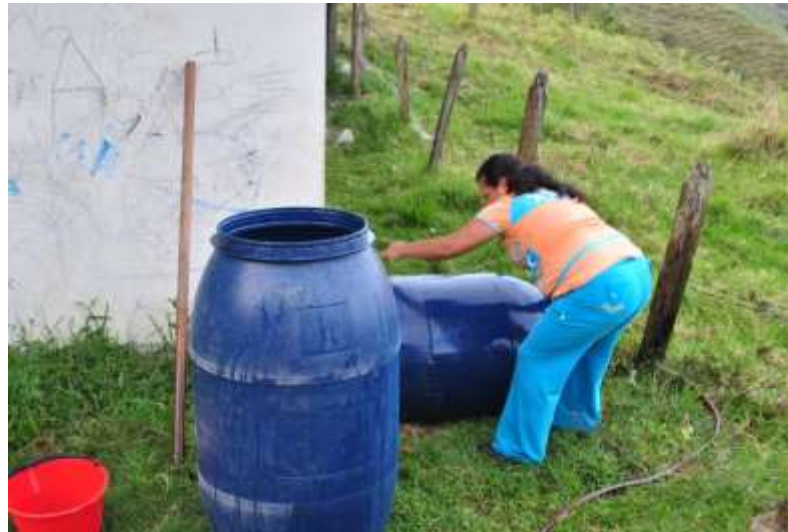
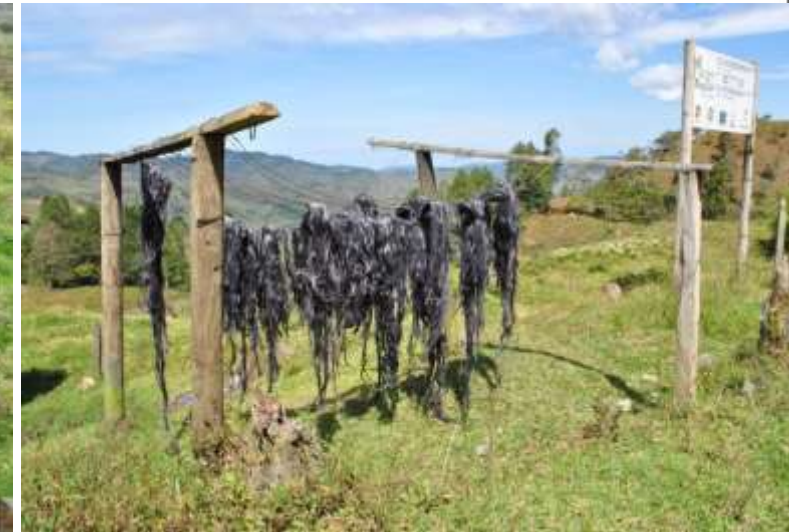
Proceso de tinturado: Secadores aéreo.
Fotografía Diego Granados 2011, Artesanías de Colombia S.A
