ARTESANIAS DE COLOMBIA

FOTOGRAFIA SISTEMATICA

COMPLEMENTO DEL LEVANTAMIENTO DE ESTADO
ACTUAL EFECTUADO EN 1991-92
AL CLAUSTO DE LAS AGUAS

FOTOGRAFIAS ARQ. GERMAN TELLEZ

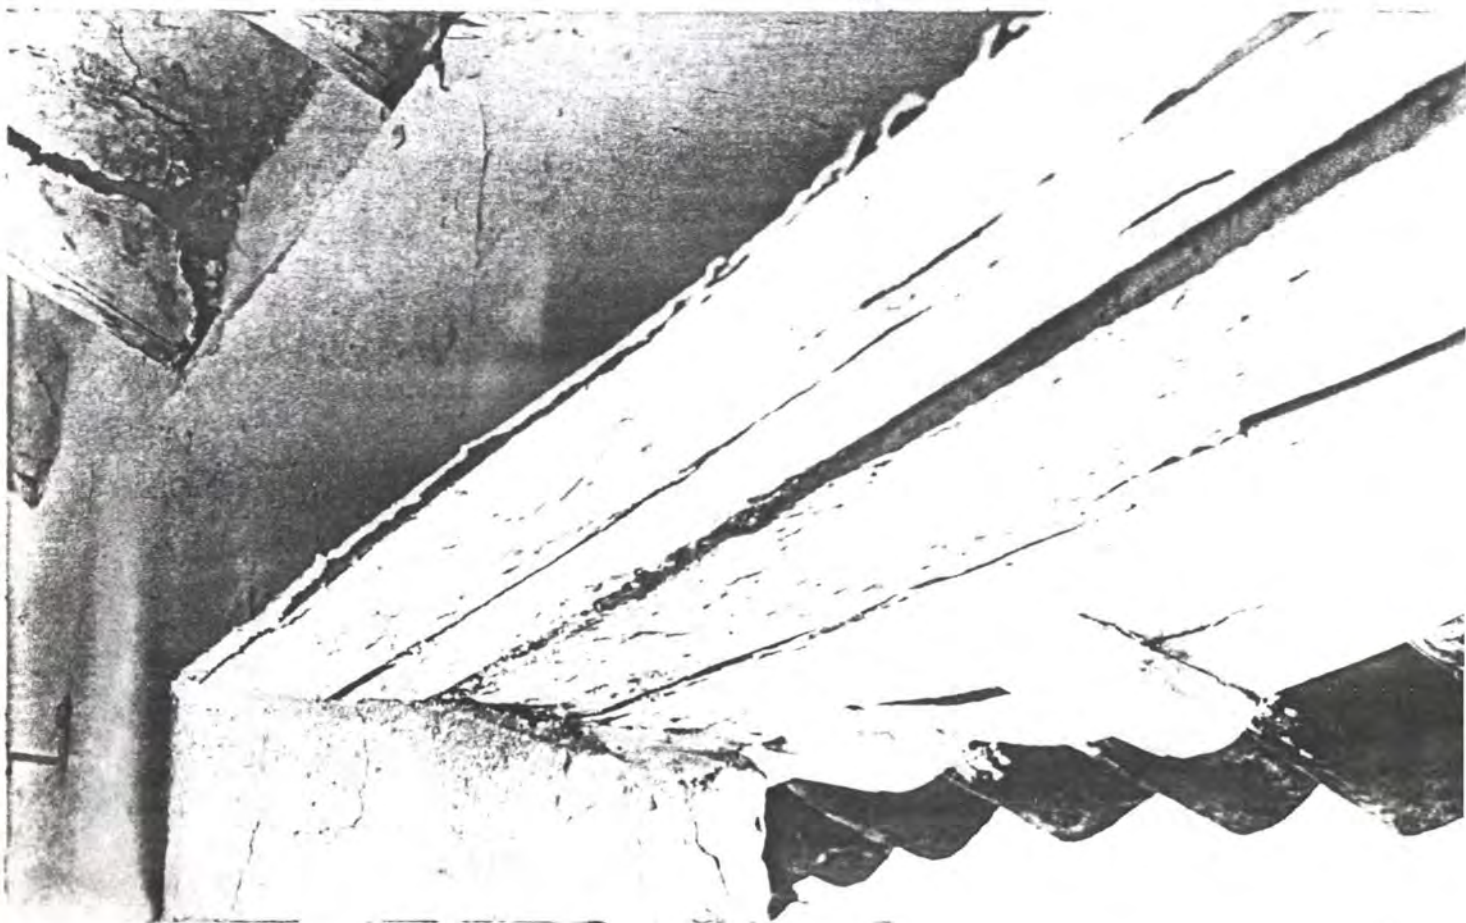
↖ Averías en pares, nudillos y soporte de cubierta original. l. occidental, piso alto.
↙ Averías y fractura de maderas en alero. lado sur, piso alto.
