Programa Nacional de Conformacion de Cadenas Productivas para el Sector Artesanal

**Cadena Productiva de la
Seda en el departamento del
Cauca**

**Elaboración de prototipos fabricados y talleres
participativos.**

Fichas de evaluación.

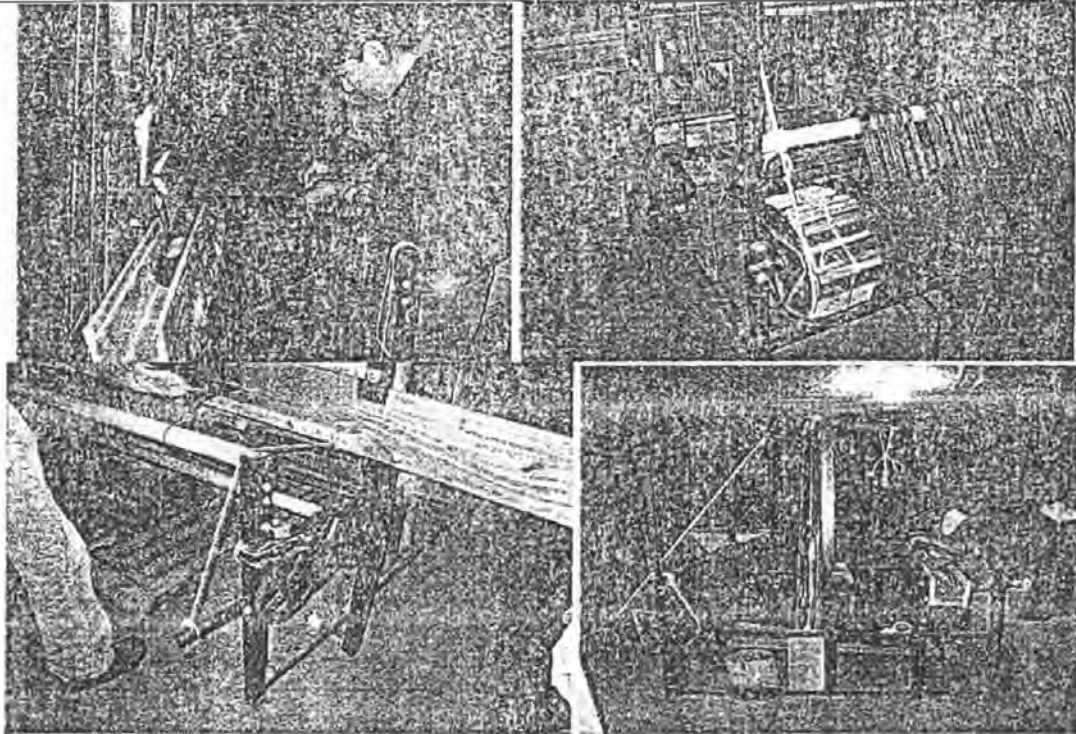
No. 1	UBICACIÓN: Timbio	LOCALIDAD VEREDA O DIRECCION: Campo Alegre
TALLER: La Esperanza		RESPONSABLE: Magdalena Cruz

Telar fabricado por: **JAIRO GUACANEME** telar 1.40 mt

9.	ACCESORIOS	CUENTA CON 1 LANZADERA GRANDE APROXIMADAMENTE DE 800 AGUJAS Y 1 RETORCEDORA., ENCAÑUELADOR ELECTRICO Y MANUAL.				
10.	INFRAESTRUCTURA	TALLER UBICADO EN LA ZONA RURAL, UBICADO BAJO TECHO EN EL PATIO DE LA VIVIENDA DEL ARTESANO, INFRAESTRUCTURA PARA TEÑIDO ESCASA Y CON DEFICIENCIA DE CALIDAD				
TIPO DE IMPLEMENTACION SUJERIDA		<i>A</i>		<i>B</i>

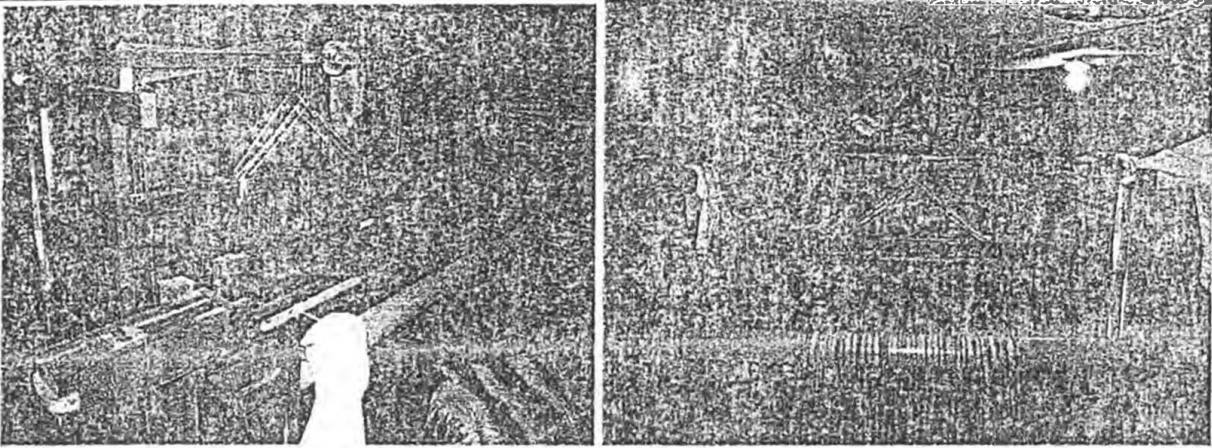
Nº 2	UBICACIÓN Timbio	LOCALIDAD VEREDA O DIRECCION: Campo Alegre
TALLER: La esperanza		RESPONSABLE: Magdalena Cruz

ESPECIFICACIONES: Telar de 1.20 mts Estructura en madera , con peinazos verticales de 4 x 7 cms, Antepecho guia hilos en tubería de PVC de 3" de diámetro, 4 marcos con soportes para agujas de 30 cms, batan con soporte de giro en tornillo 3/8 x 3", peine No. 8 y cajas para lanzadera, no cuenta con recorredora. Tambor de urdimbre de 30 cms de diámetro y freno de tensor en uno de sus extremos Nota: Telar con poco uso y estructura con evidente deterioro.

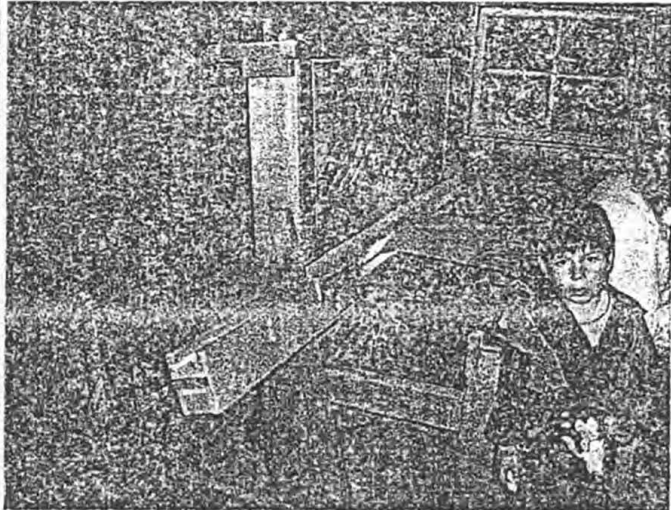
No.	UBICACIÓN:	LOCALIDAD VEREDA O DIRECCION:
3	Timbio	Campo Alegre
TALLER:		RESPONSABLE.
Hitesedas		Leonila Cruz

Telar de 1.20 mts

Nota: Telar con poco uso y estructura con evidente deterioro.

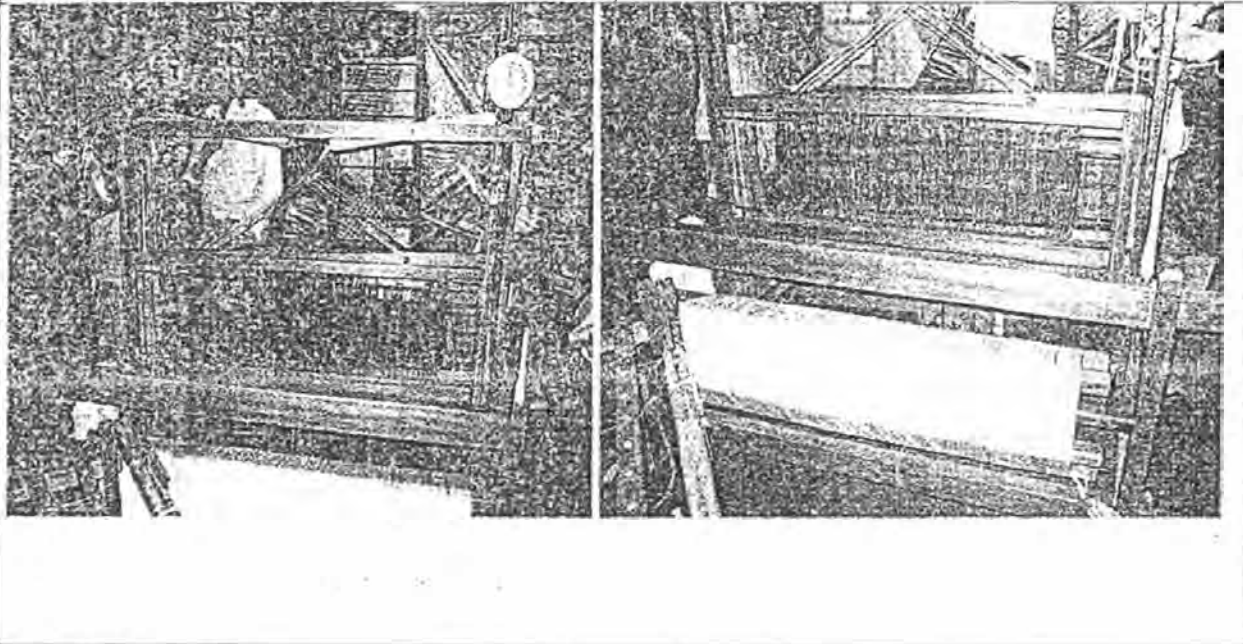
No. 4	UBICACIÓN: Timbio	LOCALIDAD VEREDA O DIRECCION: Campo Alegre
TALLER: Hitesedas		RESPONSABLE: Ricandira Cruz

<p>ESPECIFICACIONES: Telar de 1.20 mts estructura en madera peinaos verticales de 4 x 7 cms , batan con soporte de giro en tornillo 3/8 x 3" con peine No. 8, con recorredora interna sin uso, 4 marcos con soportes para agujas de 30 cms, antepecho y guia hilos en peinaos de 4 x 9 cms, tambor de urdimbre en regular estado sin frenos.</p>

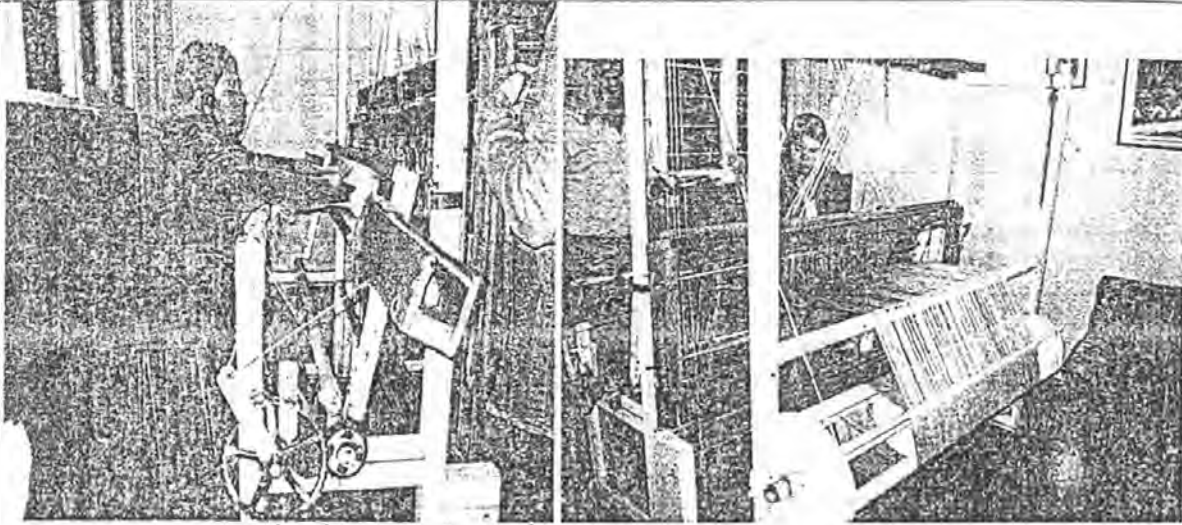
No. 5	UBICACIÓN: Timbio	LOCALIDAD VEREDA O DIRECCION: Casco Urbano
TALLER: Colteseda		RESPONSABLE: Rosmira Baus

Telar de 1.40 mts, fabricado por **CRISANTO CAICEDO** con estructura metálica de 2" x 1/4, tambor de urdimbre de 35 cms de diámetro con un freno de tensor, recorredora con piñón grande de 12" 4 marcos en madera con soportes para agujas en 30 cms antepecho guía hilos en tubería redonda de 2" fijados a la estructura con 4 tornillos, soporte para luz (bombillo), batan con peine No. 4 soportado sobre eje de recorredora.

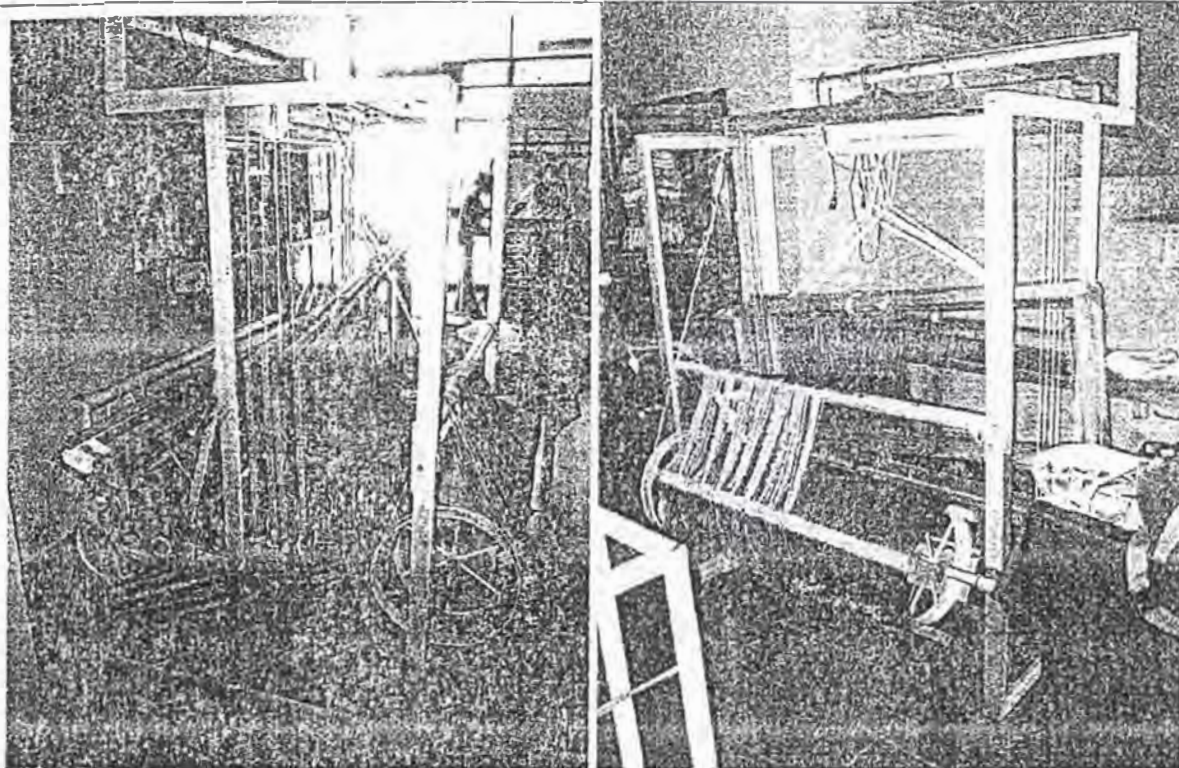
No. 10	UBICACIÓN: Timbio	LOCALIDAD VEREDA O DIRECCION: Edificio FEDECAFE
TALLER: Colteseda		RESPONSABLE Maria Eugenia dorado

Estructura metálica gris en ángulo de $\frac{1}{4}$ x 2, 4 **marcos** sin tensores con **agujas** de 45cms, **cajas y levás** en buen estado, **batán** soportado sobre el eje de **recorredora** la cual consta de 5 **piñones**, 1 piñon grande de (10") **antepecho** y **guia hilos** en tubería redonda de 2" **tambor de urdimbre** con eje de 1", con un solo freno y tensor, Con adaptación para luz de tubo fluorescente.

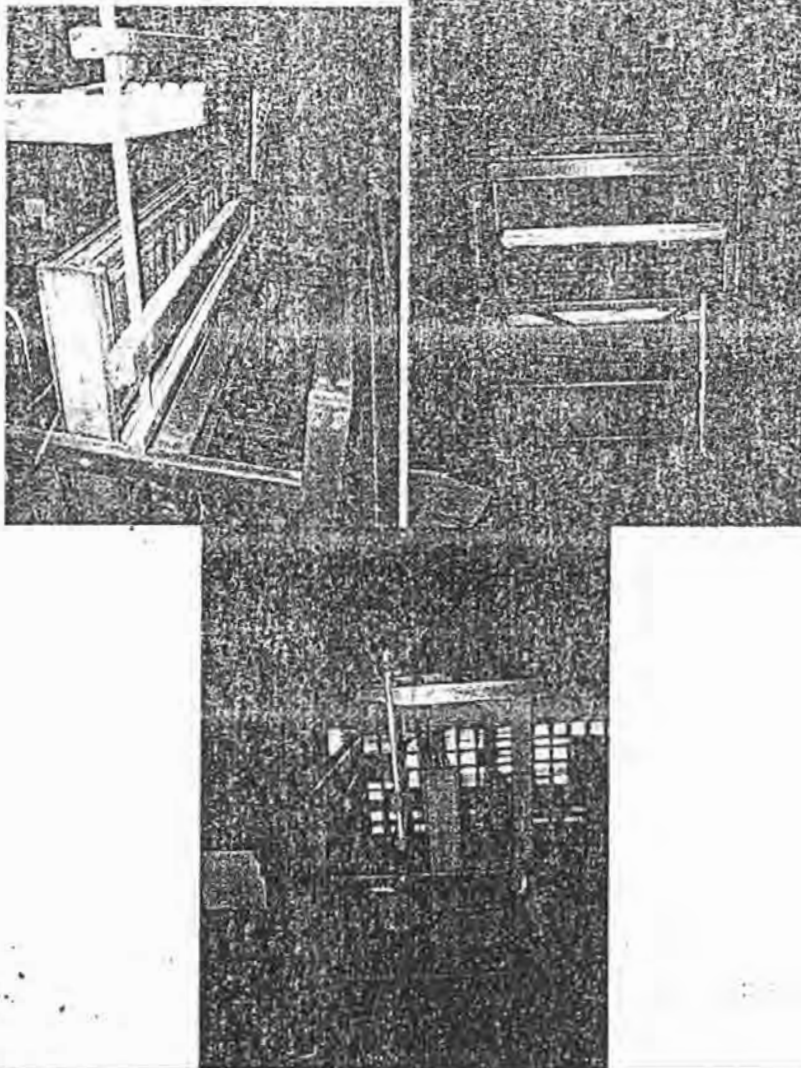
No. 11	UBICACIÓN: Timbio	LOCALIDAD VEREDA O DIRECCION: Casco Urbano.
TALLER: Colteseda		RESPONSABLE: Luz Densi

Telar de estructura en madera de 1.00 mts tambor de urdimbre de 25 cms de diámetro con caja y guía para marcos, levas y espadas incompletas, batán de "columpio" en madera y aluminio, peine No. 4, agujas de doble hueco, no cuenta con tensores ni lazos para marcos y levas, actualmente no se encuentra en uso.

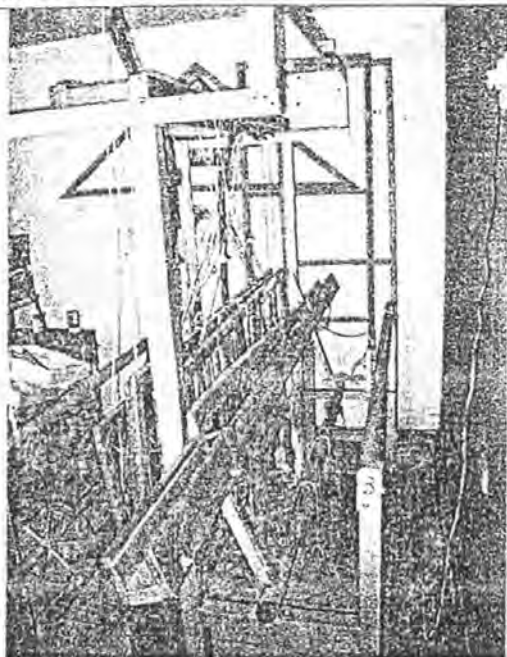
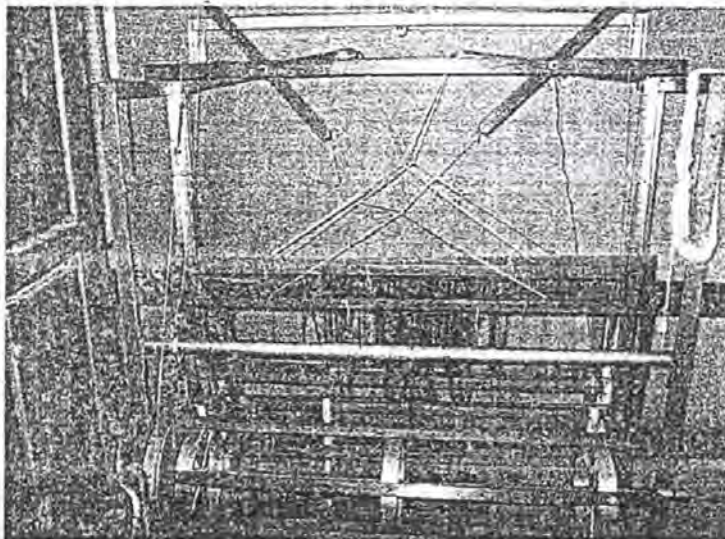
No. 12	UBICACIÓN: Timbio	LOCALIDAD VEREDA O DIRECCION: Cra. 28 # 10 – 45 (El Arado)
TALLER: Hitesedas		RESPONSABLE: Ana Lucia Coque

Telar de 1.20 mts, estructura metalica en angulo de 2" x 1/4 , tambor de urdimbre de 35 cms de diámetro con un soporte metalico para freno de tensor, 4 marcos sin tensores ni guías con soportes para agujas de 36 cms, batan soportado sobre eje de recorredora con peine No. 6, cajas para lanzaderas en mal estado.

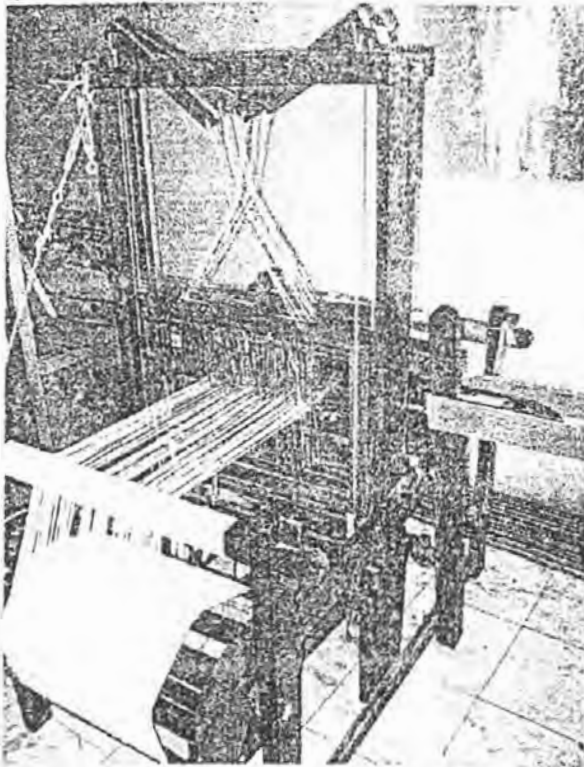
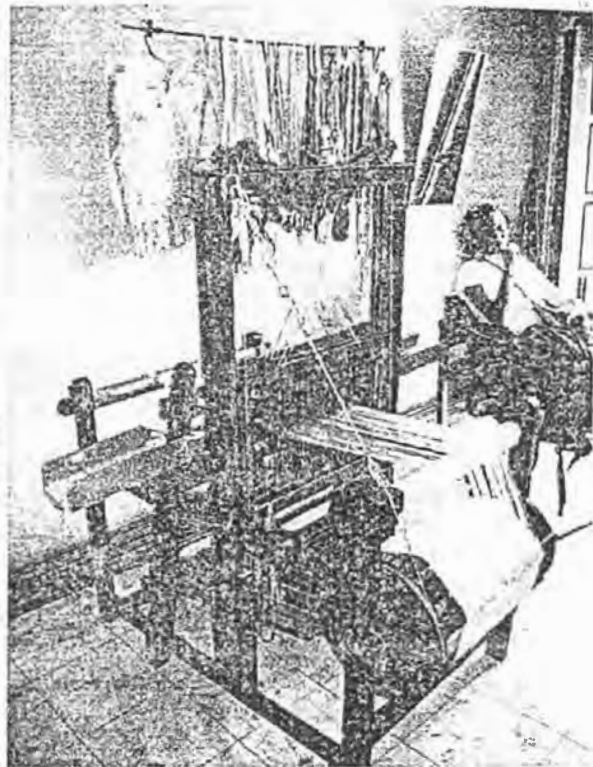
No. 13	UBICACIÓN: Timbio	LOCALIDAD VEREDA O DIRECCION: Cra. 28 # 10 – 45 (El Arado)
TALLER: Hitesedas		RESPONSABLE. Ana Lucia Coque

Telar de 0.50 mts, estructura en madera con tambor de urdimbre de 35cms, antepecho y guia hilos recubiertos por tubería PVC de 3", 4.marcos en madera con soporte para agujas de 30cms, batán de piso soportado sobre tornillos, y cajas de lanzaderas en mal estado, peine No. 6

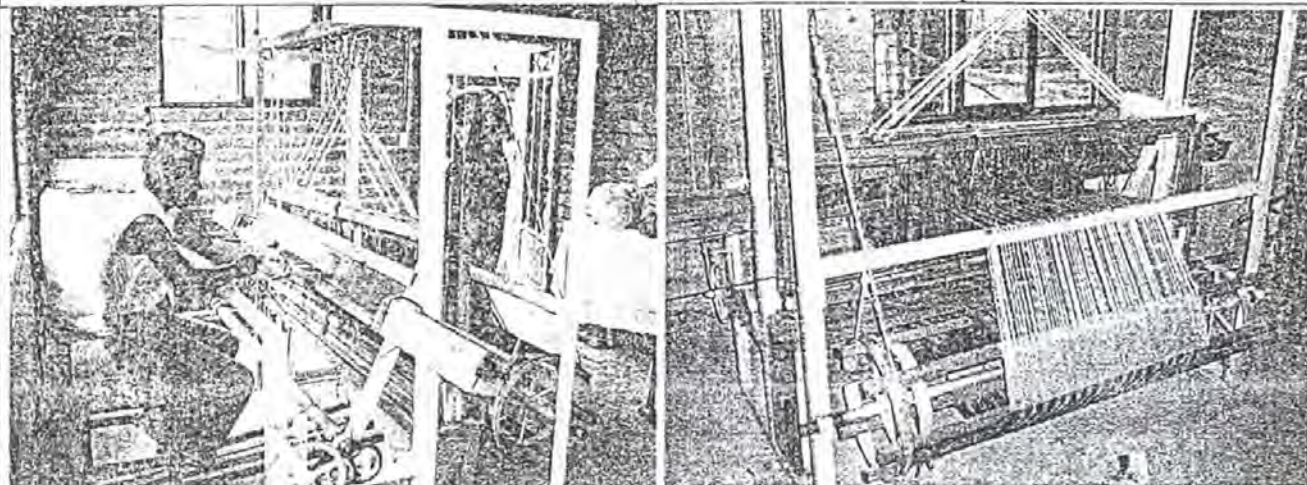
TALLER: Sedamar	RESPONSABLE. Agreo Erney Mirian – Melisa – Amparo
--------------------	--

Telar de 1.40mts estructura metálica en ángulo de 2" x 1/4 con tambor de urdimbre de 30cms con un soporte para freno de tensor, antepecho y guía hilos en tubería redonda de 2", 4 marcos con soporte para agujas de 37cms, batán soportado sobre eje de recorredora de 5 piñones, peine No. 6 y 4

3.	GUIA HILO			X	EN TUBERÍA REDONDA DE 2" CON 2 TORNILLOS POR EXTREMO IDEAL PARA IMPLEMENTACION DE RODAMIENTOS.		
4.	MARCO	LEVAS		X	SISTEMA DE GRADUACION CON LAZOS Y CABUYAS DIFICILES DE MANIPULAR E INESTABLES. EL MARCO PRESENTA DETERIORO POR EL GOLPE CONSTANTE DEL BATAN.		
		AGUJAS		X	AGUJAS NO. 37 (INSUFICIENTES). PLATINA DE SOPORTE DE AGUJAS MUY DELGADA Y FRÁGIL (SE TUERCEN) LAS CUALES TIENEN QUE SER AMARRADAS AL MARCO LO QUE OCASIONA UN CALADO DEFICIENTE Y MAL OPERACIÓN DEL TELAR		
		PEDALES			X	UN POCO INESTABLES Y SUS AMARRES PRESENTAN PROBLEMAS DE TENSION

9.	ACCESORIOS	CUENTAN CON DEVANADORAS, 2 RETORCEDORAS, ASI COMO MADEJADORES, ENCONADORES Y ENCAÑUELADORES ELECTRICOS. CUENTAN CON UN A CANTIDAD DE 600 AGUJAS (INSUFICIENTES) SOPORTES DE TENSION DE URDIDO. LA RETORCEDORAS PRESENTAN PROBLEMAS EN SUS MECANISMOS DE TRANSMISION Y BANDAS ASI COMO PIEZAS DEFICIENTES EN LOS "USOS" QUE OCASIONAN RUPTURAS Y MAL FUNCIONAMIENTO

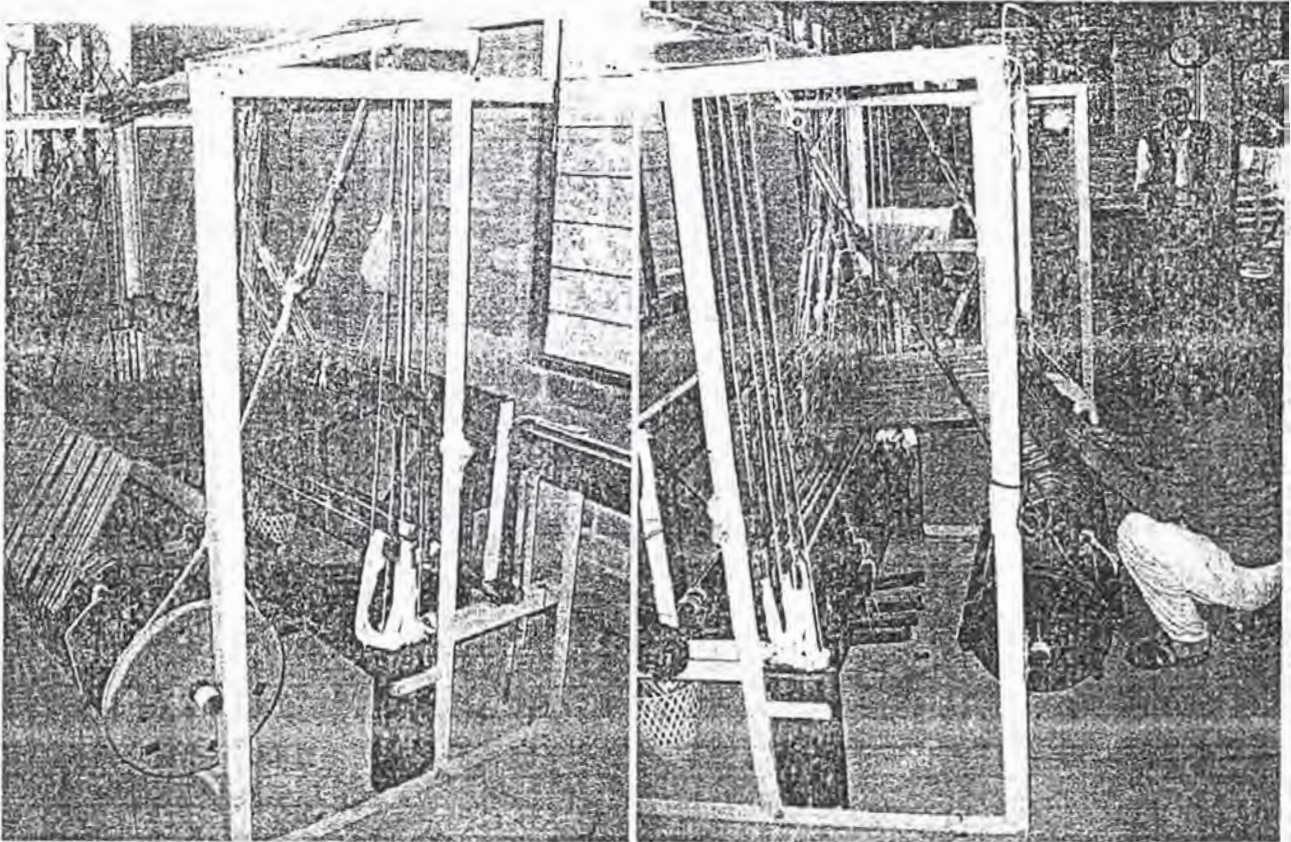
No. 16	UBICACIÓN: Timbio	LOCALIDAD VEREDA O DIRECCION: Huacas
TALLER: Sedamar		RESPONSABLE: Agreo Erney Mirian – Melisa – Amparo

Telar de 1.40mts estructura metálica en ángulo de 2" x ¼ con tambor de urdimbre de 25cms en mal estado con un soporte para freno de tensor, antepecho y guía hilos en tubería redonda de 2", 4 marcos con soporte para agujas de 30cms, batán soportado sobre eje de recorredora de 5 piñones, peine No. 6 y 4

2.	TAMBOR DE URDIMBRE	X			TAMBOR DE URDIMBRE EN MADERA CON EJE DE 1 ½ DE DIAMETRO CON DOBLE SOPORTE PARA FRENO DE TENSOR. PRESENTA DEFICIENCIAS EN SU ESTRUCTURA Y TRAVESAÑOS NECESITA CAMBIO

3.	GUJA HILO				EN TUBERIA REDONDA DE 2" CON 2 TORNILLOS POR EXTREMO IDEAL PARA IMPLEMENTACION DE RODAMIENTOS.		
4.	MARCO	LEVAS		X	SISTEMA DE GRADUACION CON LAZOS Y CABUYAS DIFICILES DE MANIPULAR E INESTABLES, EL MARCO PRESENTA DETERIORO POR EL GOLPE CONSTANTE DEL BATAN.		
		AGUJAS		X	AGUJAS DE 30 CMS (INSUFICIENTES), PLATINA DE SOPORTE DE AGUJAS MUY DELGADA Y FRAGIL (SE TUERCEN) LAS CUALES TIENEN QUE SER AMARRADAS AL MARCO LO QUE OCASIONA UN CALADO DEFICIENTE Y MAL OPERACION DEL TELAR		
		PEDALES			X	UN POCO INESTABLES Y SUS AMARRES PRESENTAN PROBLEMAS DE TENSION

9.	ACCESORIOS	CUENTAN CON DEVANADORAS, 2 RETORCEDORAS, ASI COMO MADEJADORES, ENCONADORES Y ENCAÑELADORES ELECTRICOS. CUENTAN CON UN A CANTIDAD DE 600 AGUJAS (INSUFICIENTES) SOPORTES DE TENSION DE URDIDO, LA RETORCEDORAS PRESENTAN PROBLEMAS EN SUS MECANISMOS DE TRANSMISION Y BANDAS ASI COMO PIEZAS DEFICIENTES EN LOS "USOS" QUE OCASIONAN RUPTURAS Y MAL FUNCIONAMIENTO

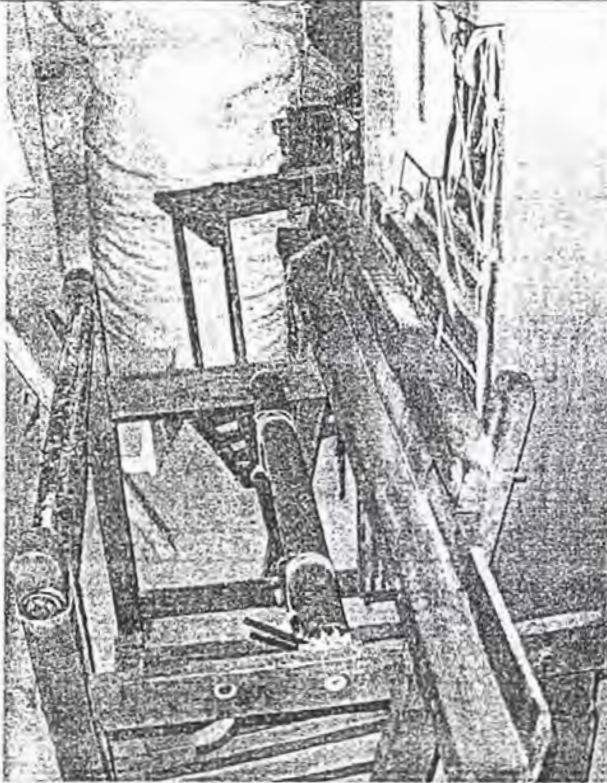
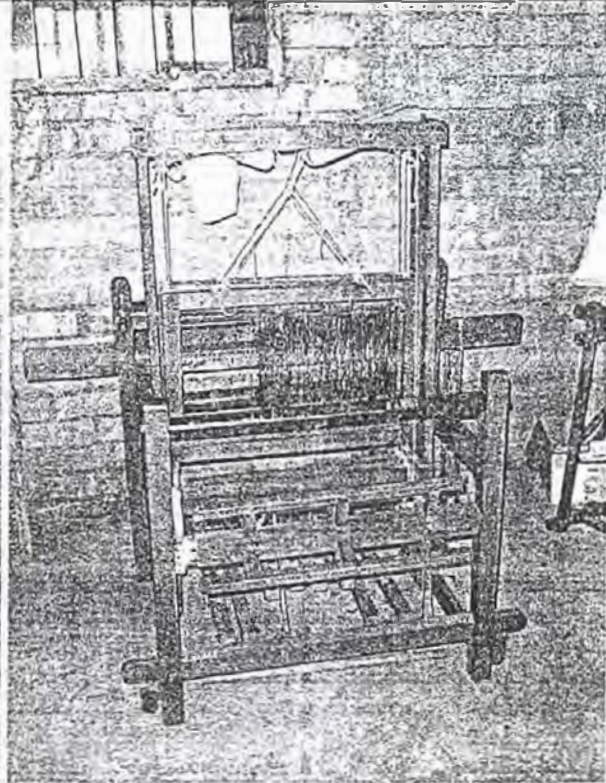
No. 17	UBICACION: Timbio	LOCALIDAD VEREDA O DIRECCION: Huacas
TALLER: Sedamar		RESPONSABLE: Agreo Erney Mirian -- Melisa -- Amparo

TALLER: Sedamar		ARTESANA: Miriam – Melisa – Amparo			
No. 17	PARTE	DIAGNOSTICO			OBSERVACIONES
#		M	R	B	
1.	ESTRUCTURA		..	X	ESTRUCTURA EN MADERA EN PEINAZOS VERTICALES DE 4 X 7 CON AJUSTES DE CUÑA Y TORNILLO

5.	BATAN		X		PEINE NO. 3 BUEN ESTADO AUNQUE CON MUCHO USO
		X			EN MAL ESTADO SE ENCUENTRAN INCOMPLETAS Y DETERIORADAS
			X		PISTAS DE LANZADERA EN BUEN ESTADO SOPORTADO SOBRE VERTICALES GRADUABLES

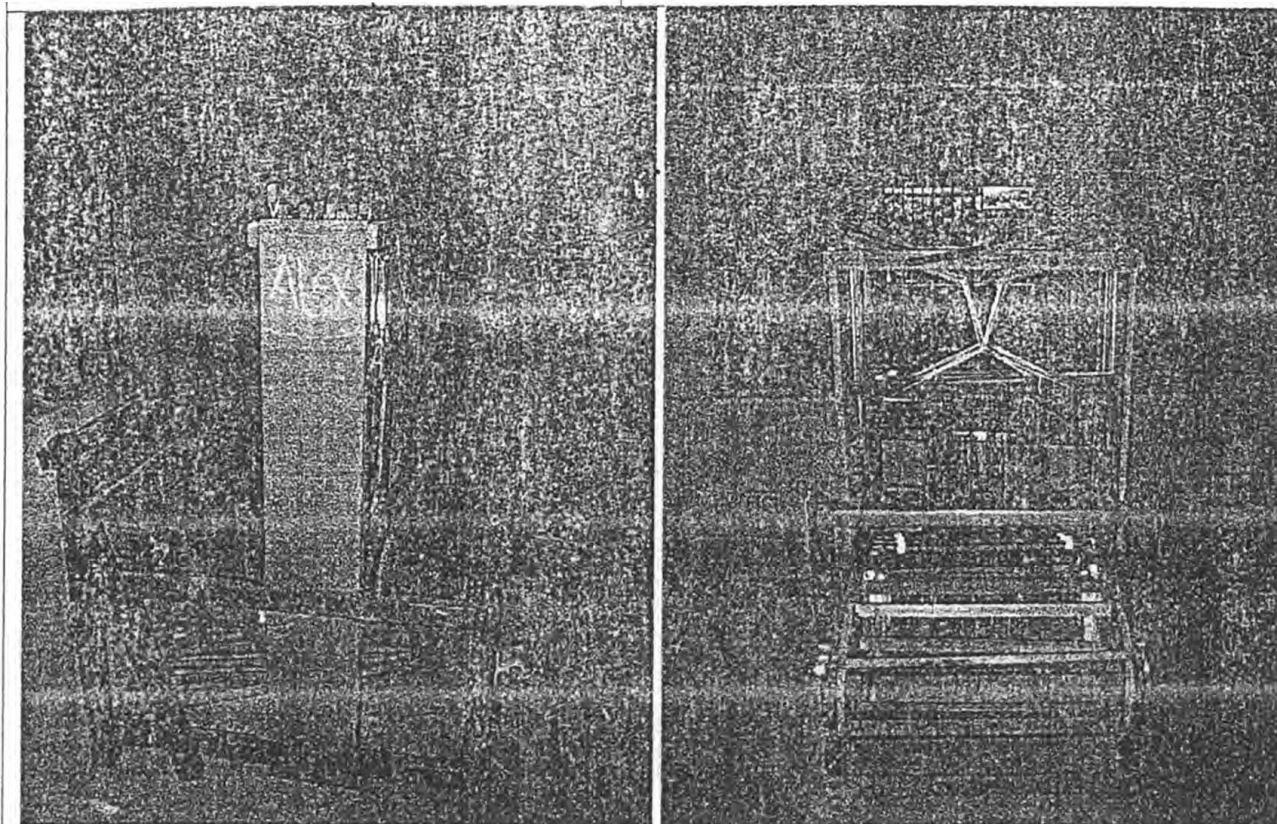
No. 21	UBICACIÓN: Timbio	LOCALIDAD VEREDA O DIRECCION: El Arado
TALLER: Sedas la Aradita		RESPONSABLE: Elvira Gómez de Enchina

7.	RECORREDORAS	X			CUENTA CON SISTEMA DE PIÑON Y TRINQUETE MANUAL CON BASTANTE DETERIORO
8.	PLEGADOR DE TELA		X		EN TUBERIA REDONDA DE 1" CON PIÑON DE HIERRO FIJADO A LA ESTRUCTURA POR EJE DE TORNILLO

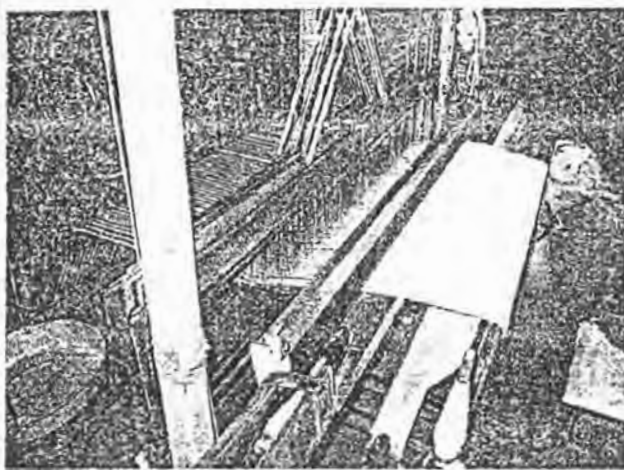
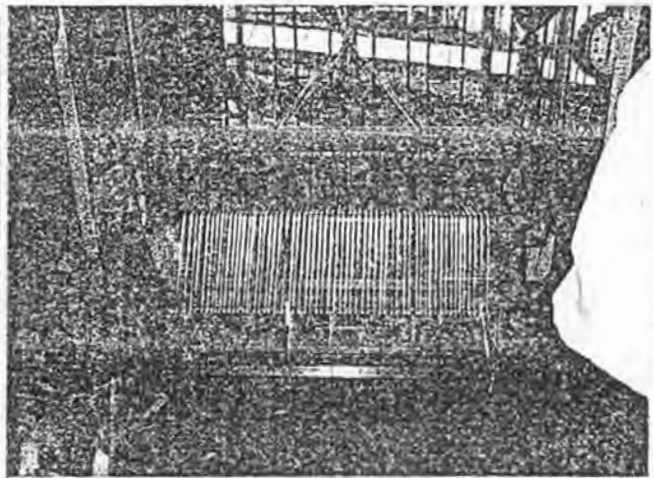
No. 24	UBICACIÓN: Timbio	LOCALIDAD VEREDA O DIRECCION: El Arado
TALLER: Ararsedas		RESPONSABLE: Helena Reyes

TALLER: Ararsedas		ARTESANA: Helena Reyes				
No. 24	PARTE	DIAGNOSTICO			OBSERVACIONES	
		M	R	B		
1.	ESTRUCTURA		X		ESTRUCTURA LIVIANA CON AJUSTES DE TORNILLOS DEFICIENTES (ANTEPECHO Y GUIA HILO) LA ESTRUCTURA PRESENTA INESTABILIDAD POR FALTA DE AJUSTE EN LOS TORNILLOS

3.	GUIA HILO			X	EN TUBERÍA REDONDA DE 1 ½" FIJADOS A LA ESTRUCTURA POR DOS TORNILLOS POR CADA EXTREMO	
4.	MARCO	LEVAS		X	CON SISTEMA DE TENSORES PERO SIN GUIAS, LO QUE LAS HACE INESTABLES Y DIFICULTA EL MOVIMIENTO DE LOS MARCOS, LO QUE OCASIONA DEFICIENCIA EN EL CALADO	
		AGUJAS			X	AGUJAS DE 30 CMS SUJETAS A UN SOPORTE EN PLATINA DE 1 CM, PLATINAS DEFICIENTES PRESENTAN FRAGILIDAD "SE DOBLAN" ES NECESARIO EL AJUSTE DE PLATINAS Y DOTACIÓN DE AGUJAS
		PEDALES		X		PEDALES DE AMARRES DEFICIENTES CON ESTRUCTURA FLOTANTE LO QUE OCASIONA INESTABILIDAD EN LA OPERACIÓN

10.	INFRAESTRUCTURA	ESTE TELAR ESTA UBICADO EN LA SALA DE LA VIVIENDA DEL ARTESANO CUENTA CON INFRAESTRUCTURA DE AGUA Y LUZ PERO CON POCO ESPACIO. TIENE UNA RETORCEDORA EN BUENAS CONDICIONES FABRICADA POR EL SR. GUACANEME, PRESENTA PROBLEMAS DE BANDAS Y USOS (QUE SON LOS MECANISMOS QUE FRECUENTEMENTE FALLAN EN ESTAS HERRAMIENTAS). CUENTA CON INFRAESTRUCTURA OPTIMA PARA PROCESOS DE TEÑIDO CON INSTALACIONES PARA GAS Y/O LEÑA				
TIPO DE IMPLEMENTACION SUJERIDA		A	B	C

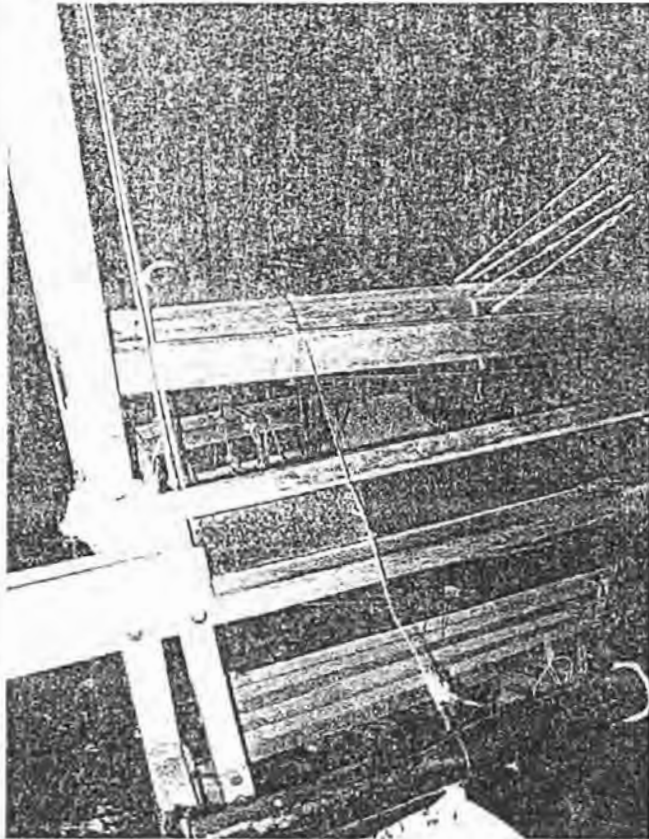
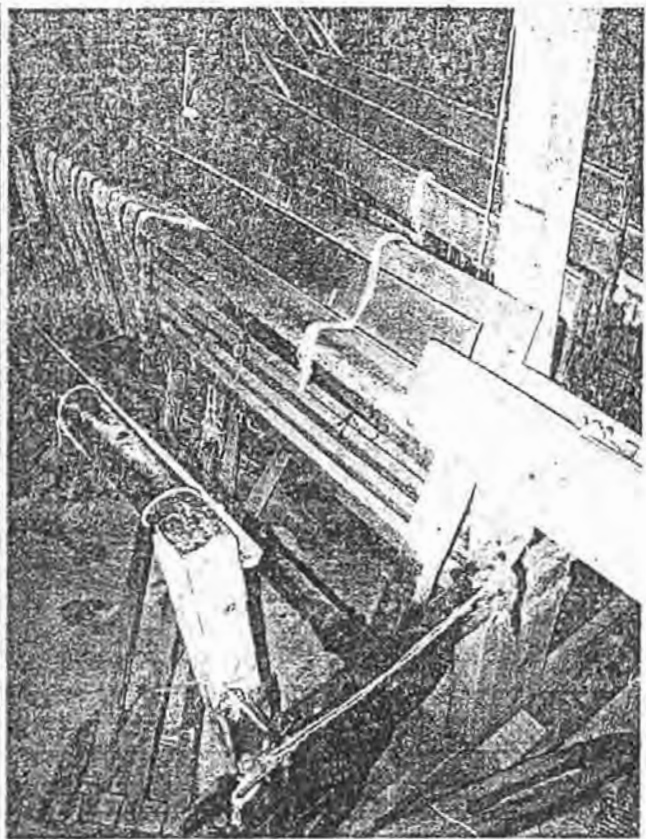
No. 25	UBICACIÓN: Timbio	LOCALIDAD VEREDA O DIRECCION: Altillo Alto
TALLER: Tejisedas		RESPONSABLE: Ifigenia Chantre

Telar de 1.40 mts, estructura metálica en ángulo de 2"x 3/16, cajas y levas sin tensores en regular estado, batan soportado sobre eje de recorredora, peine de 1.50 mts con cajas para lanzadera, antepecho y guía hilos en tubería redonda de 2" con 2 tornillos, marcos en regular estado, con soporte para agujas de 30cms, tambor de urdimbre de 45 mts de diámetro sin freno en regular estado.

TALLER: Tejisedas		ARTESANA: Ifigenia Chantre			
No. 25	PARTE	DIAGNOSTICO			OBSERVACIONES
		M	R	B	
1.	ESTRUCTURA		X		ESTRUCTURA LIVIANA CON AJUSTES DE TORNILLOS DEFICIENTES (ANTEPECHO Y GUIA HILO) LA ESTRUCTURA PRESENTA INESTABILIDAD POR FALTA DE AJUSTE EN LOS TORNILLOS

3.	GUIA HILO			X	EN TUBERÍA REDONDA DE 2" CON SOPORTE DE 2 TORNILLOS EN CADA EXTREMO
4.	MARCO	LEVAS		X	NO CUENTA CON GUIAS PARA TENSORES, Y LAS C. AJAS DE GUIAS SE ENCUENTRAN MUY DETERIORADAS, LOS MARCOS PRESENTAN DESAJUSTES Y FALTA DE CALIBRACIÓN, SE DEBE MEJORAR LOS AMARRES Y LAS GUIAS PARA MEJORAR EL CALADO
		AGUJAS		X	CON SOPORTE PARA AGUJAS EN 30 CMS CON PLATINA DE 1 DE SOPORTE DE 1CM DEMASIADO DELGADA Y FRÁGIL (DEBEN SER AMARRADAS AL MARCO PARA EVITAR SU MAL FUNCIONAMIENTO)
		PEDALES		X	PEDALES DE ESTRUCTURA FLOTANTE CON ESTABILIDAD EN SU OPERACIÓN NECESITA MEJORAR LOS AMARES Y LA MATERIA PRIMA DE LOS LAZOS, (LOS LAZOS Y CABUYAS SON DE DIFERENTE MATERIALES PLASTICOS LO QUE NO GARANTIZA LA EFECTIVIDAD DEL AMARRE)

10.	INFRAESTRUCTURA	ESTE TALLER SE ENCUENTRA UBICADO EN LA ZONA RURAL DEL TIMBIO, LOS TELARES SE ENCUENTRAN UBICADOS EN EL SOLAR DE LA ENTRADA DEL ARTESANO, LO QUE OCASIONA DETERIORO EN LAS ESTRUCTURAS DE MADERA. CUENTAN CON BUENA INFRAESTRUCTURA AUQUE SIN APROVECHAMIENTO DE ESPACIOS. LA ARTESANA MANEJA EL PROCESO DE TEÑIDO CON CALDERAS PARA LEÑA. SE DEBEN MEJORAR LAS CONDICIONES DE ILUMINACIÓN E INSTALACIONES ELÉCTRICAS PARA LAS MAQUINAS.			
TIPO DE IMPLEMENTACION SUJERIDA		A		B	C

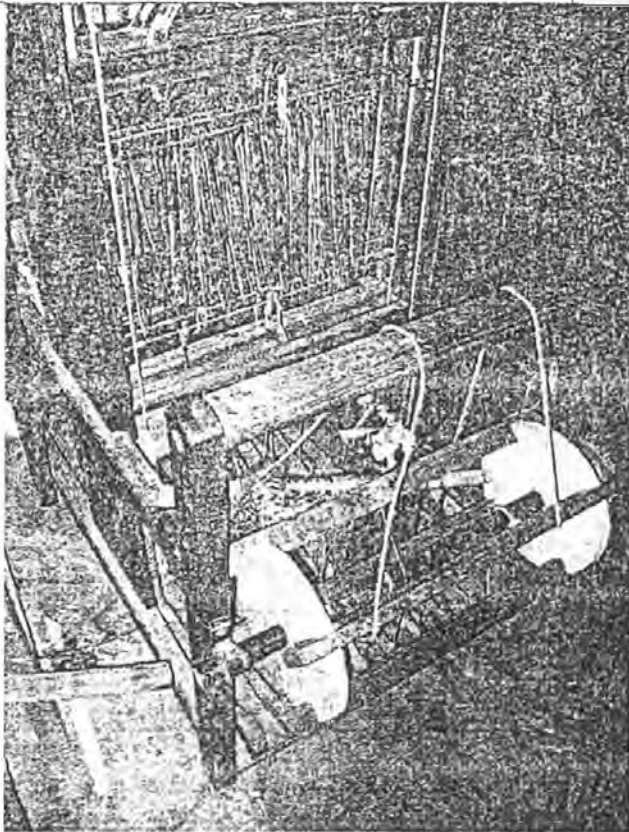
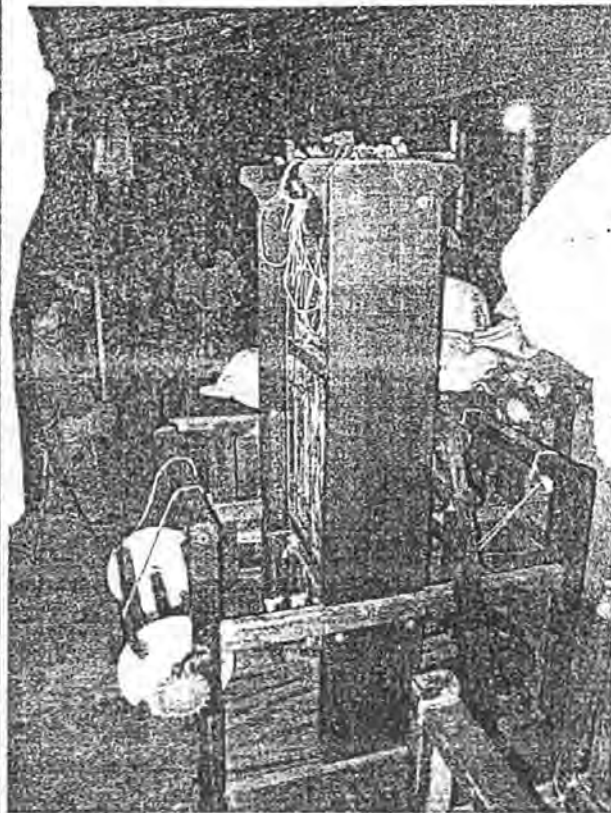
No. 26	UBICACIÓN: Timbio	LOCALIDAD VEREDA O DIRECCION: Altillo Alto
TALLER: Tejisedas		RESPONSABLE: Ifigenia Chantre

Telar de 0.50 mts. estructura en madera verticales de 4 x 8, cajas y levas en mal estado, batan de piso con eje de tornillo, peine de 60cms sin cajas para lanzadera, antepecho y guía hilos en peinado de madera con 2 tornillos, 4 marcos en regular estado y caja de guías para 8 marcos con soporte para agujas 45cms, tambor de urdimbre en regular estado con piñon y trinquete.

4.	MARCO	LEVAS		X	CON SISTEMAS DE TENSORES Y GUIAS PARA 8 MARCOS, NUDOS DE AMARRE INESTABLES. NECESITA MANTENIMIENTO Y CALIBRACIÓN DE TODO EL SISTEMA SOPORTE PARA AGUJAS DE 45 CMS (INSUFICIENTES)
		AGUJAS		X	
		PEDALES		X	CON SISTEMA DE SOPORTE A LA ESTRUCTURA, PRESENTAN AMARRES DEFICIENTES

9.	ACCESORIOS	CUENTA CON DEVANADORA, RETORCEDORA Y MADERERO, ASÍ COMO ENCAÑUELADOR MANUAL E HILADORA			
10.	INFRAESTRUCTURA	ESTE TALLER SE ENCUENTRA UBICADO EN LA ZONA RURAL DEL TIMBIO, LOS TELARES SE ENCUENTRAN UBICADOS EN EL SOLAR DE LA ENTRADA DEL ARTESANO, LO QUE OCASIONA DETERIORO EN LAS ESTRUCTURAS DE MADERA. CUENTAN CON BUENA INFRAESTRUCTURA AUQUE SIN APROVECHAMIENTO DE ESPACIOS. LA ARTESANA MANEJA EL PROCESO DE TEÑIDO CON CALDERAS PARA LEÑA. SE DEBEN MEJORAR LAS CONDICIONES DE ILUMINACIÓN E INSTALACIONES ELÉCTRICAS PARA LAS MAQUINAS. NOTA. EL TELAR ACTUALMENTE NO SE ENCUENTRA A EN USO			
TIPO DE IMPLEMENTACION SUJERIDA		A	B	C

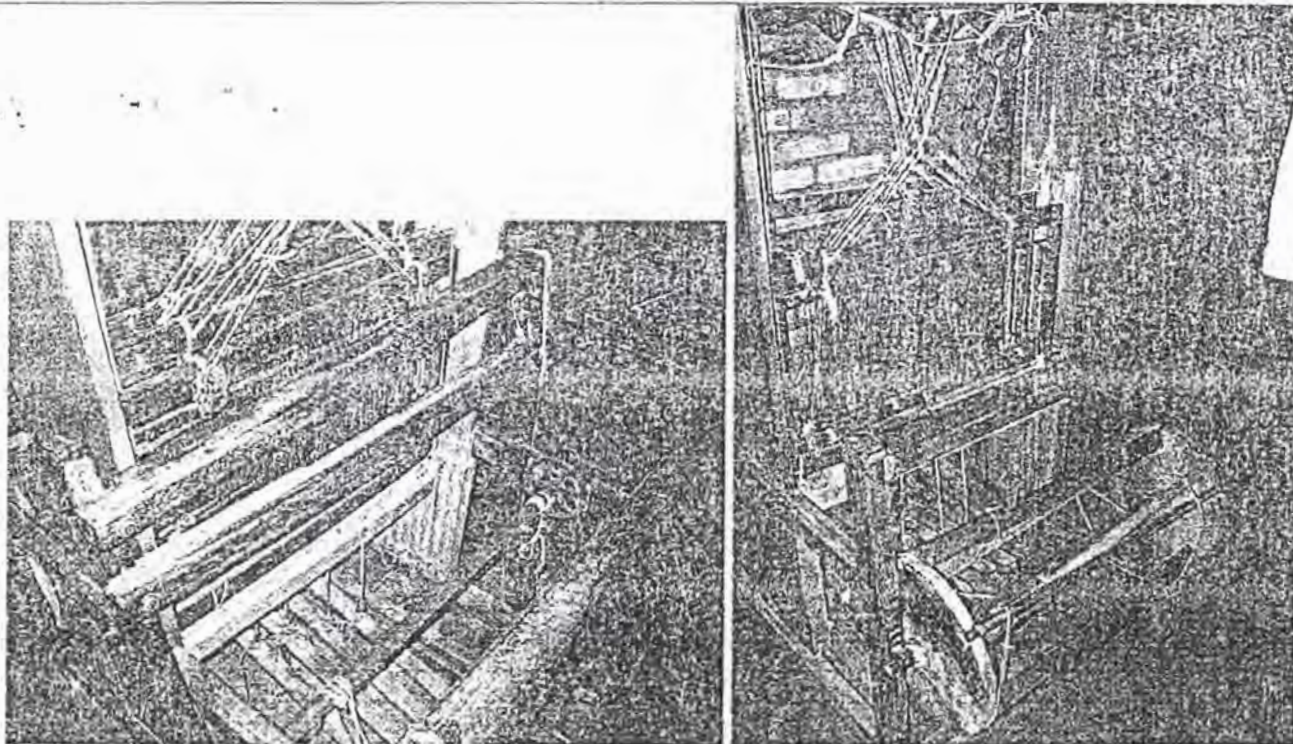
No. 27	UBICACIÓN: Timbio	LOCALIDAD VEREDA O DIRECCION: Altillo Alto
TALLER: Tejisedas		RESPONSABLE: Ifigenia Chantre

Tejar de 0.60 mts, estructura en madera verticales de 4 x 8, cajas y levas en mal estado, batán de piso con eje de tornillo, sin peine sin cajas para lanzaderas, antepecho y guía hilos en peinado de madera con 2 tornillos, 4 marcos en regular estado y caja de guías para 8 marcos con soporte para agujas 30cms, tambor de urdimbre y plegador con piñon y trinquete.

4.	MARCO	LEVAS		X	CON SISTEMAS DE TENSORES Y GUIAS PARA 8 MARCOS. NUDOS DE AMARRE INESTABLES. NECESITA MANTENIMIENTO Y CALIBRACIÓN DE TODO EL SISTEMA		
		AGUJAS		X	SOPORTE PARA AGUJAS DE 30 CMS (INSUFICIENTES)		
		PEDALES		X	CON SISTEMA DE SOPORTE A LA ESTRUCTURA, PRESENTAN AMARRES DEFICIENTES

9.	ACCESORIOS	CUENTA CON DEVANADORA, RETORCEDORA Y MADEJERO, ASÍ COMO ENCAÑUELADOR MANUAL E HILADORA					
10.	INFRAESTRUCTURA	ESTE TALLER SE ENCUENTRA UBICADO EN LA ZONA RURAL DEL TIMBIO. LOS TELARES SE ENCUENTRAN UBICADOS EN EL SOLAR DE LA ENTRADA DE LA VIVIENDA DEL ARTESANO, LO QUE OCASIONA DETERIORO EN LAS ESTRUCTURAS DE MADERA. CUENTAN CON BUENA INFRAESTRUCTURA AUQUE SIN APROVECHAMIENTO DE ESPACIOS, LA ARTESANA MANEJA EL PROCESO DE TEÑIDO CON CALDERAS PARA LEÑA. SE DEBEN MEJORAR LAS CONDICIONES DE ILUMINACIÓN E INSTALACIONES ELÉCTRICAS PARA LAS MAQUINAS. NOTA. EL TELAR ACTUALMENTE NO SE ENCUENTRA EN USO					
TIPO DE IMPLEMENTACION SUJERIDA		A		B		C

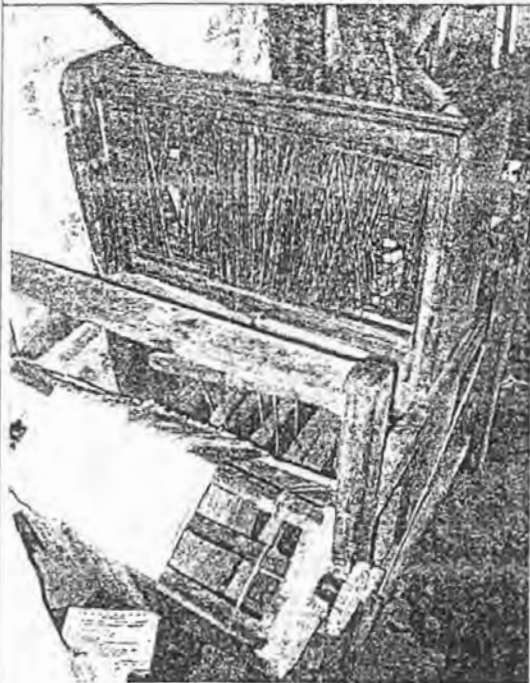
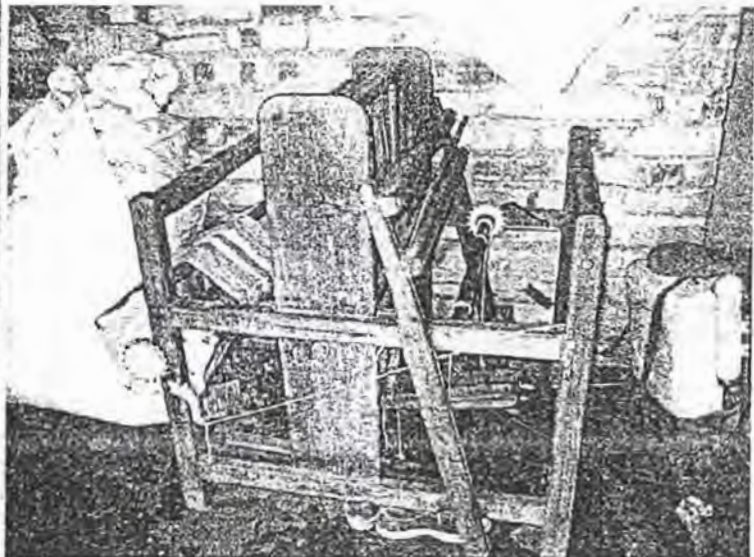
No. 29	UBICACIÓN: Timbio	LOCALIDAD VEREDA O DIRECCION: Cinco días
TALLER: Agro hilados		RESPONSABLE: Ana Elvia Polindara

TALLER: Agro hilados		ARTESANA: Ana Elvia Polindara			
No. 29	PARTE	DIAGNOSTICO			OBSERVACIONES
#		M	R	B	
1.	ESTRUCTURA		X		ESTRUCTURA EN MADERA CON PEINAZOS VERTICALES DE 4 X8 CON ENSAMBLE DE TORNILLO. ESTRUCTURA CON EVIDENTE DETERIORO ES NECESARIO DARLE ACABADO A LA MADERA CON LIJA Y LACA

4.	MARCO			X	CON SISTEMAS DE TENSORES Y GUIAS PARA 8 MARCOS. LEVAS CON SISTEMA DE EMPUJE SIN SISTEMA DE TENSORES
			X		SOPORTE PARA AGUJAS DE 32 CMS (INSUFICIENTES)
				X	CON SISTEMA DE SOPORTE A LA ESTRUCTURA, PRESENTAN AMARRES DEFICIENTES (ESTÁN HABILITADOS SOLO PARA 4 MARCOS)

9.	ACCESORIOS	CON EVIDENTE FALTA DE AGUJAS, MADEJEROS Y LANZADERAS. CUENTA CON RETORCEDORA ENCAÑUELADOR MANUAL.			
10.	INFRAESTRUCTURA	LOS TELARES SE ENCUENTRAN UBICADOS EN EL SOLAR DE LA ENTRADA DE LA VIVIENDA DEL ARTESANO. LO QUE OCASIONA DETERIORO EN LAS ESTRUCTURAS DE MADERA. CUENTAN CON REGULAR INFRAESTRUCTURA CON SERVICIOS DE AGUA Y LUZ AUNQUE SIN MUCHO ESPACIO LA ARTESANA MANEJA EL PROCESO DE TEÑIDO CON CALDERAS PARA LEÑA. SE DEBEN MEJORAR LAS CONDICIONES DE ILUMINACIÓN E INSTALACIONES ELÉCTRICAS PARA LAS MAQUINAS.			
TIPO DE IMPLEMENTACION SUJERIDA		A	B	C

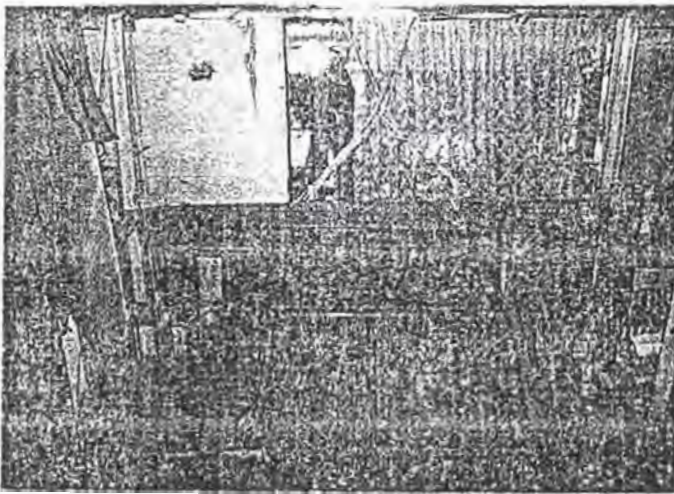
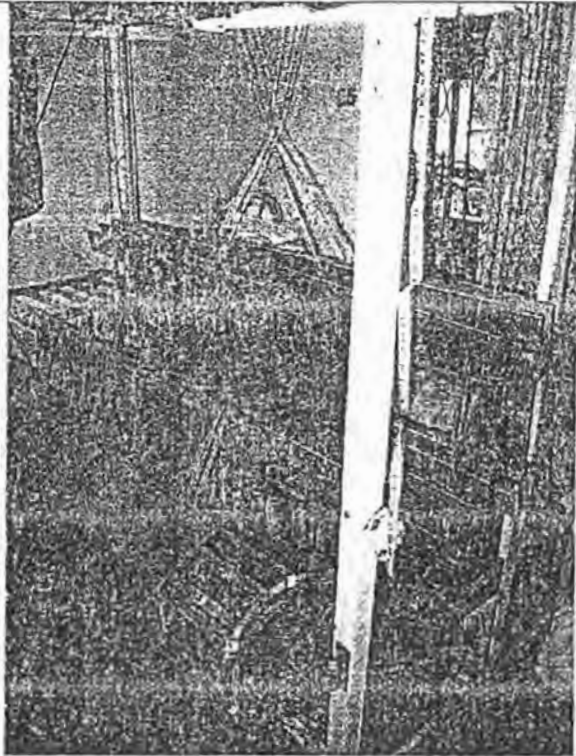
No. 30	UBICACIÓN: Timbio	LOCALIDAD VEREDA O DIRECCION: Cinco Dias
TALLER: Sedas Yommi		RESPONSABLE: Yommi Longo

2.	TAMBOR DE URDIMBRE		X		DE 40 CMS DE DIAMETRO. CON ESTRUCTURA EN MADERA Y EJE EN TUBERIA REDONDA DE 1 1/2", SOPORTADO SOBRE RODAMIENTO DE BUJE FIJADO A LA ESTRUCTURA CON TORNILLO. CUENTA CON DOBLE POLEA PARA FRENO. EL TAMBOR PRESENTA DEFICIENCIAS EN SUS TRAVESAÑOS LOS CUALES SON DÉBILES E INAPROPIADOS PARA LA TENSION QUE EJERCE LA SEIDA SOBRE EL.

3.	GUIA HILO			X	EN TUBERIA REDONDA DE 2" FIJADOS A LA ESTRUCTURA POR 2 TORNILLOS EN CADA EXTREMO
4.	MARCO	LEVAS		X	CON SISTEMA PARA 4 MARCOS SOPORTE SUPERIOR EN MADERA FIJADO A LA ESTRUCTURA CON TORNILLOS. LOS MARCOS PRESENTAN INESTABILIDAD POR FALTA DE TENSORES APROPIADOS Y GUIAS.
		AGUJAS		X	DE 30 CMS CON SOPORTE EN PLATINA DE 1 CM. LA PLATINA ES DEMASIADO DEBIL Y CON SOPORTES DE FIJACION AL MARCO DEFECTUOSOS
		PEDALES		X	INESTABLES Y CON AMARRES INAPROPIADOS

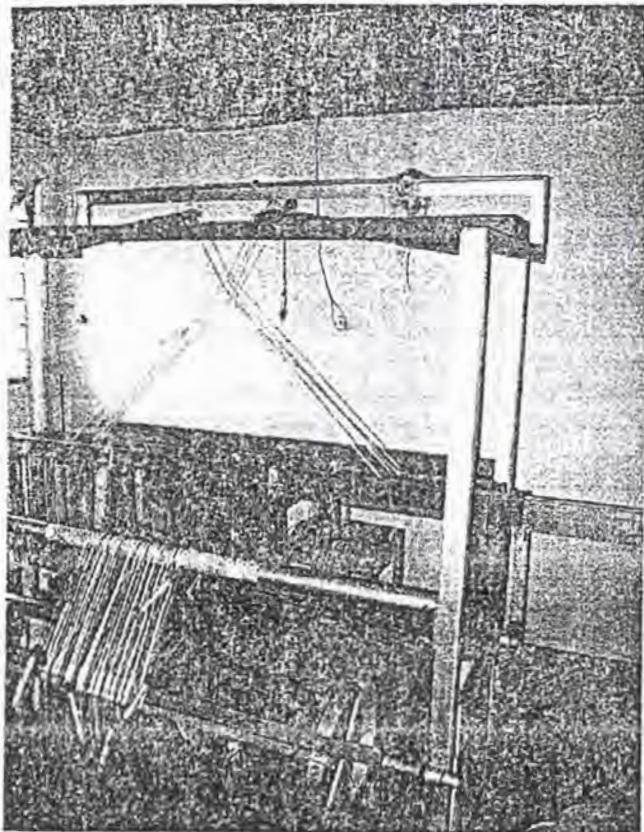
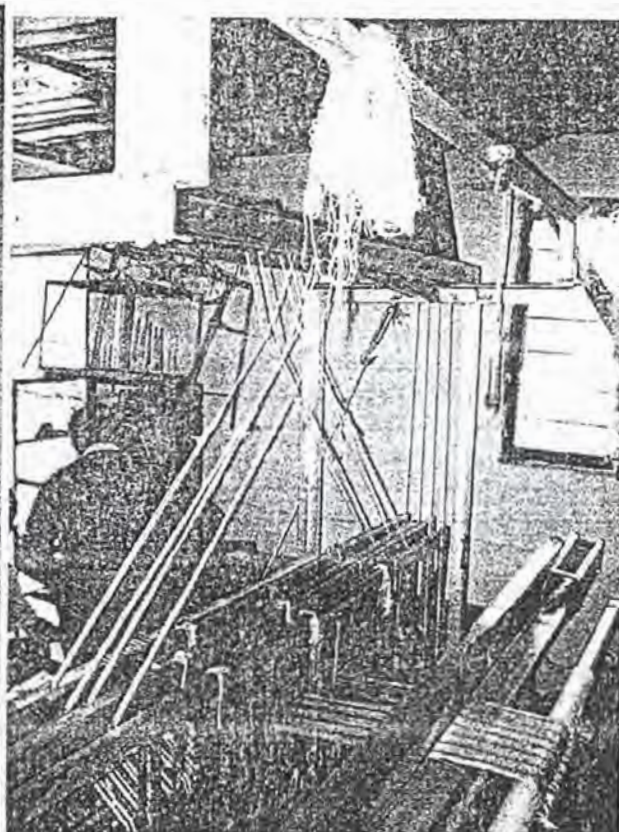
No. 31	UBICACIÓN: Popayán	LOCALIDAD VEREDA O DIRECCION: Santa Rosa
TALLER: Asociación sericultora de Popayán ASERPO		RESPONSABLE: Omaida Maca

3.	GUIA HILO				X	TUBERJA REDONDA DE 2" FIJADOS A LOA ESTRUCTURA POR MEDIO DE 2 TORNILLOS A CADA EXTREMÓ
4.	MARCO	LEVAS			X	SOPORTE SUPERIOR DE LEVAS EN MADERA CON SISTEMA PARA 4 MARCOS SOPORTE SUPERIOR EN MADERA FIJADO A LA ESTRUCTURA CON TORNILLOS. LOS MARCOS PRESENTAN INESTABILIDAD POR FALTA DE TENSORES APROPIADOS Y GUIAS.
		AGUJAS			X	DE 36 CMS CON SOPORTE DE PLATINA DEMASIADO DEBIL Y CON SOPORTES DE FIJACIÓN AL MARCO DEFECTUOSOS (LOS SOPORTES DE AGUJA TIENEN QUE SER AMARRADOS A LA ESTRUCTURA DEL MARCO). LO QUE OCASIONA PROBLEMAS EN EL CALADO
		PEDALES			X	INESTABLES, CON AMARRES Y LAZOS DEFICIENTES, CON CALADA INSUFICIENTE

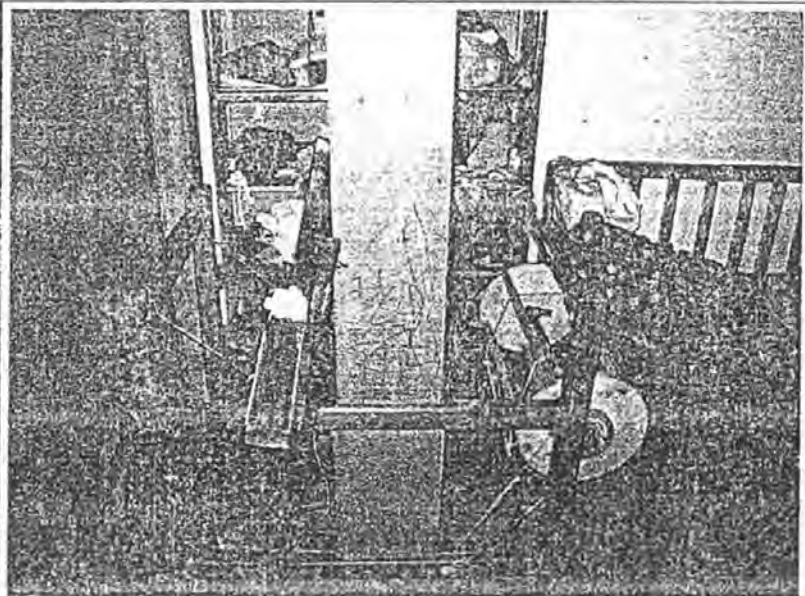
No. 32	UBICACIÓN: Timbio	LOCALIDAD VEREDA O DIRECCION: Arado
TALLER: Multisedas		RESPONSABLE: Lyda Garzón

3.	GUIA HILO			X	EN TUBERÍA REDONDA DE 1 1/4" FIJADOS A LA ESTRUCTURA POR MEDIO DE TORNILLO
4.	MARCO		X		SISTEMA DE LEVAS PARA CUATRO MARCOS CON LAZOS DE AMARRES INESTABLES E INAPROPIADOS
				X	SOPORTE PARA AGUJAS DE 30 CMS
				X	FIJOS A LA ESTRUCTURA POR MEDIO DE UN PEINAZO INFERIOR, SISTEMA DE AMARES DEFICIENTES

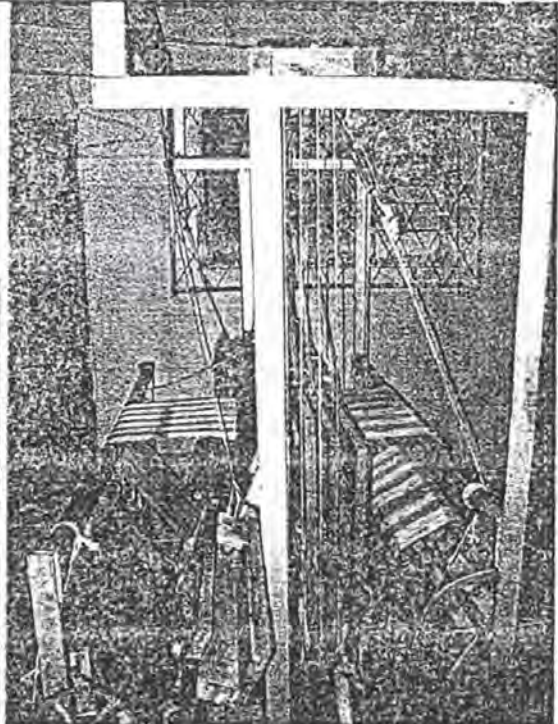
No. 34	UBICACIÓN: Timbio	LOCALIDAD VEREDA O DIRECCION: El Arado
TALLER: Sedat		RESPONSABLE: Luz Piedad Campo

3.	GUIA HILO				X	TUBERÍA REDONDA DE 2" FIJADOS A LA ESTRUCTURA POR MEDIO DE 2 TORNILLOS A CADA EXTREMO
4.	MARCO	LEVAS		X		SOPORTE SUPERIOR DE LEVAS EN MADERA CON SISTEMA PARA 4 MARCOS SOPORTE SUPERIOR EN MADERA FIJADO A LA ESTRUCTURA CON TORNILLOS. LOS MARCOS PRESENTAN INESTABILIDAD POR FALTA DE TENSORES APROPIADOS Y GUIAS.
		AGUJAS		X		DE 37 CMS CON SOPORTE EN PLATINA DE 1 CM. LA PLATINA ES DEMASIADO DEBIL Y CON SOPORTES DE FIJACIÓN AL MARCO DEFECTUOSOS
		PEDALES		X		INESTABLES Y CON AMARRES Y LAZOS DEFICIENTES. CON CALADA INSUFICIENTE
