Programa Nacional de Conformacion de Cadenas Productivas para el Sector Artesanal

**Cadena Productiva de la
Seda en el departamento del
Cauca**

**Elaboración de prototipos fabricados y talleres
participativos.**

Fichas de evaluación.

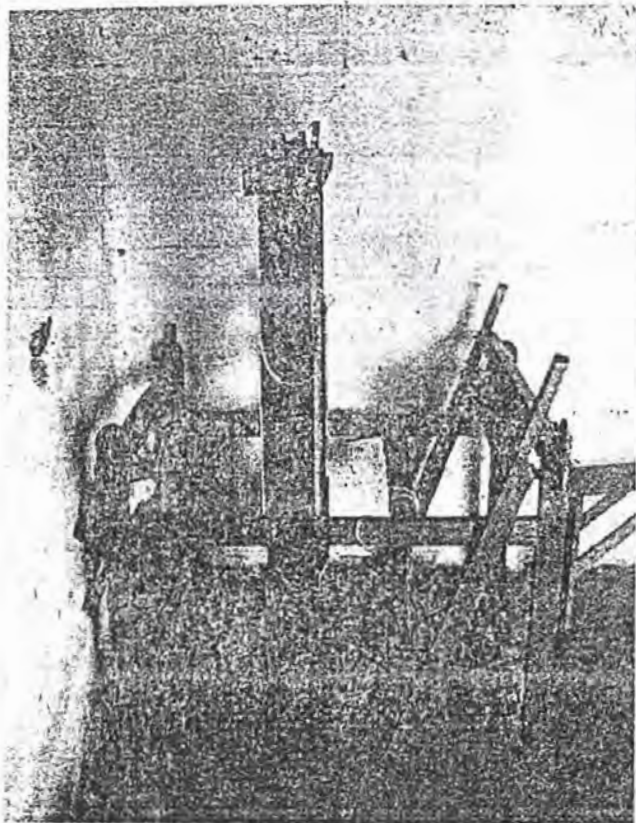
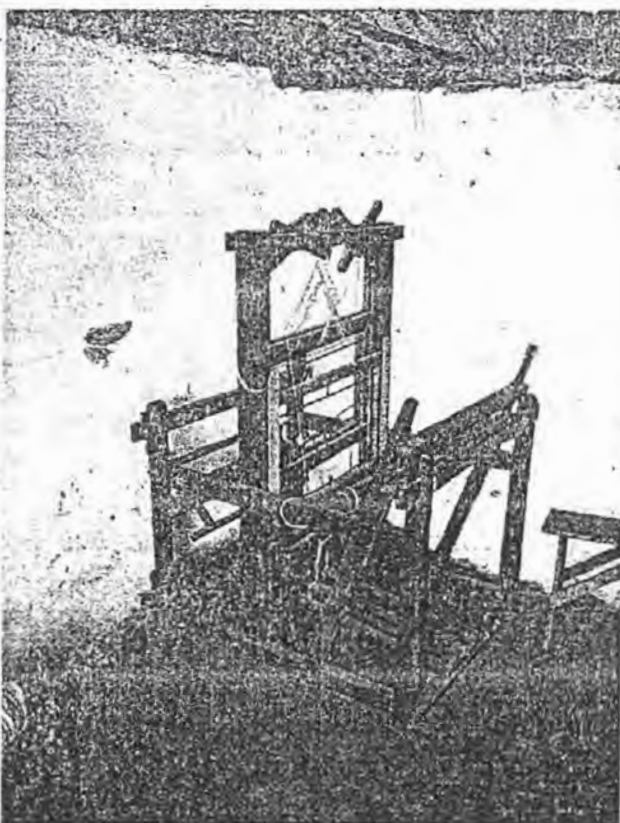
No. 35	UBICACIÓN: Tambo	LOCALIDAD VEREDA O DIRECCION: Betania
TALLER: Sedas Occidente		RESPONSABLE: Teresa Hidrou - Armando Fernández

4.	MARCO		X		SISTEMA DE LEVAS PARA CUATRO MARCOS CON LAZOS DE AMARRES INESTABLES E INAPROPIADOS
		X			NO CUENTA CON AGUJAS, SOPORTE PARA AGUJAS DE 30 CMS
			X		FIJOS A LA ESTRUCTURA POR MEDIO DE UN PEINAZO INFERIOR, SISTEMA DE AMARES DEFICIENTES

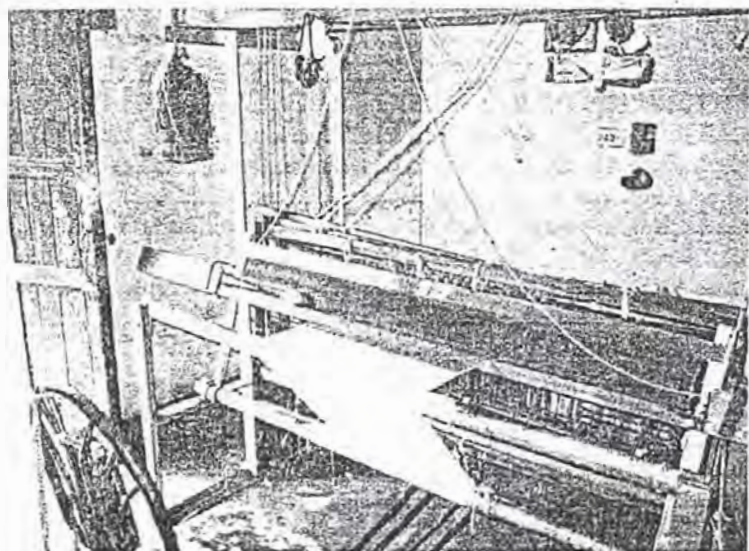
No. 40	UBICACION: Tambo	LOCALIDAD VEREDA O DIRECCION: Muyonga
TALLER: Agroarte		RESPONSABLE: Analfi Guata Campo

3.	GUIA HILO			X	TUBERIA REDONDA DE 2" FIJADOS A LA ESTRUCTURA POR MEDIO DE 2 TORNILLOS A CADA EXTREMO
4.	MARCO		X		SOPORTE SUPERIOR DE LEVAS EN MADERA CON SISTEMA PARA 4 MARCOS SOPORTE SUPERIOR EN MADERA FIJADO A LA ESTRUCTURA CON TORNILLOS. LOS MARCOS PRESENTAN INESTABILIDAD POR FALTA DE TENSORES APROPIADOS Y GUIAS.
	AGUJAS		X		DE 36 CMS CON SOPORTE DE PLATINA DEMASIADO DEBIL Y CON SOPORTES DE FIJACION AL MARCO DEFECTUOSOS (LOS SOPORTES DE AGUJA TIENEN QUE SER AMARRADOS A LA ESTRUCTURA DEL MARCO). LO QUE OCASIONA PROBLEMAS EN EL CALADO
	PEDALES		X		INESTABLES Y CON AMARRES Y LAZOS DEFICIENTES. CON CALADA INSUFICIENTE

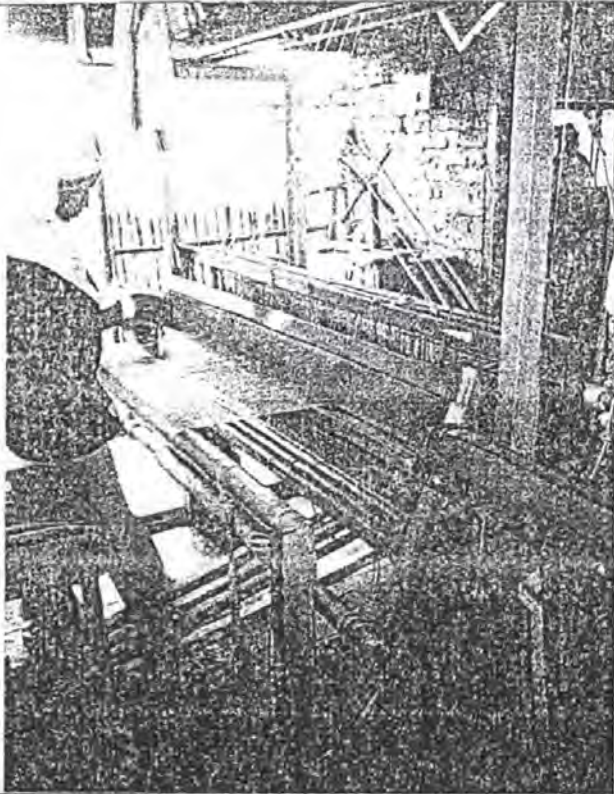
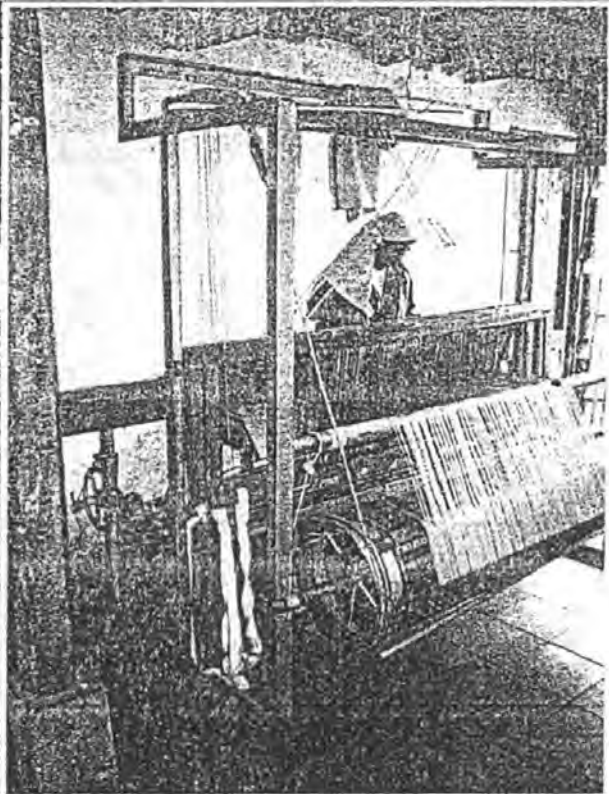
No. 42	UBICACIÓN: piendamó	LOCALIDAD VEREDA O DIRECCION: san José
TALLER: proartesedas		RESPONSABLE: Alcides hurtado

3.	GUIA HILO				X	TUBERÍA REDONDA DE 2" FIJADOS A LA ESTRUCTURA POR MEDIO DE 2 TORNILLOS A CADA EXTREMO
4.	MARCO	LEVAS			X	SOPORTE SUPERIOR DE LEVAS EN MADERA CON SISTEMA PARA 4 MARCOS SOPORTE SUPERIOR EN MADERA FIJADO A LA ESTRUCTURA CON TORNILLOS. LOS MARCOS PRESENTAN INESTABILIDAD POR FALTA DE TENSORES APROPIADOS Y GUIAS.
		AGUJAS			X	DE 36 CMS CON SOPORTE DE PLATINA DEMASIADO DEBIL Y CON SOPORTES DE FIJACIÓN AL MARCO DEFECTUOSOS (LOS SOPORTES DE AGUJA TIENEN QUE SER AMARRADOS A LA ESTRUCTURA DEL MARCO). LO QUE OCASIONA PROBLEMAS EN EL CALADO
		PEDALES			X	INESTABLES, CON AMARRES Y LAZOS DEFICIENTES, CON CALADA INSUFICIENTE

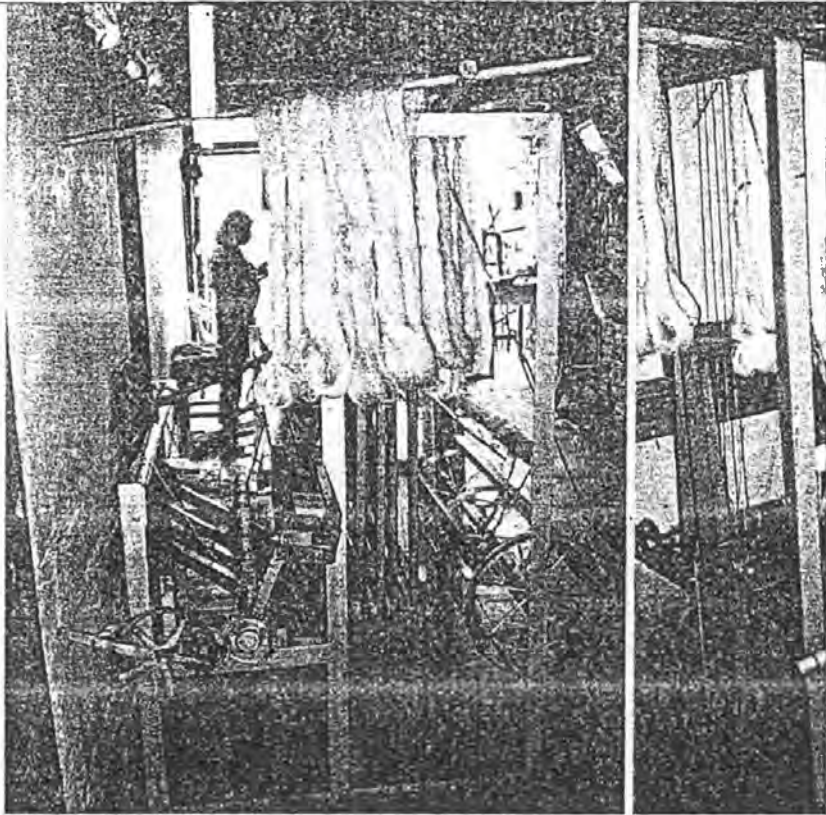
No. 43	UBICACIÓN: Piendamó	LOCALIDAD V San José
TALLER: Proartesedas		RESPONSABLE: Alcides hurtado

3.	GUIA HILO			X	TUBERÍA REDONDA DE 2" FIJADOS A LA ESTRUCTURA POR MEDIO DE 2 TORNILLOS A CADA EXTREMO	
4.	MARCO			X	SOPORTE SUPERIOR DE LEVAS EN MADERA CON SISTEMA PARA 4 MARCOS SOPORTE SUPERIOR EN MADERA FIJADO A LA ESTRUCTURA CON TORNILLOS.	
				X	DE 45 CMS CON SOPORTE DE PLATINA DEMASIADO DEBIL Y CON SOPORTES DE FIJACIÓN AL MARCO DEFECTUOSOS	
				X	INESTABLES, CON AMARRES Y LAZOS DEFICIENTES, CON CALADA INSUFICIENTE
