**Estudios para el mejoramiento, innovación y desarrollo
tecnológico**

Cadena productiva de la seda.
Cauca

**Manuel Abella Ramírez.
Diseñador industrial**

Bogotá D.C., Enero de 2005

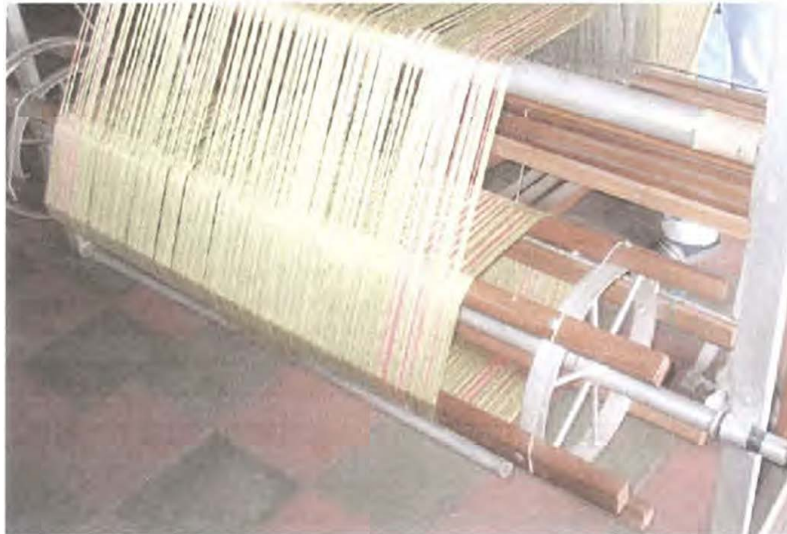
TAMBOR DE URDIMBRE

La mayoría de las estructuras de estos tambores son fabricados en madera con un eje metálico, dicha madera (tablex) es demasiado débil y poco resistente a la humedad causando deterioros constantes y visibles.

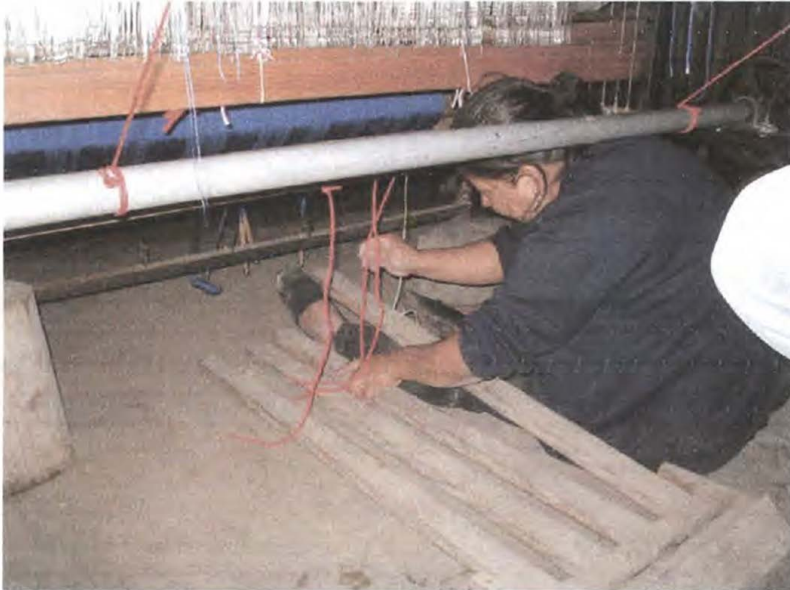
LOS PEDALES

los sistemas de pedales móviles presentan un deterioro mas marcado que los fijos.

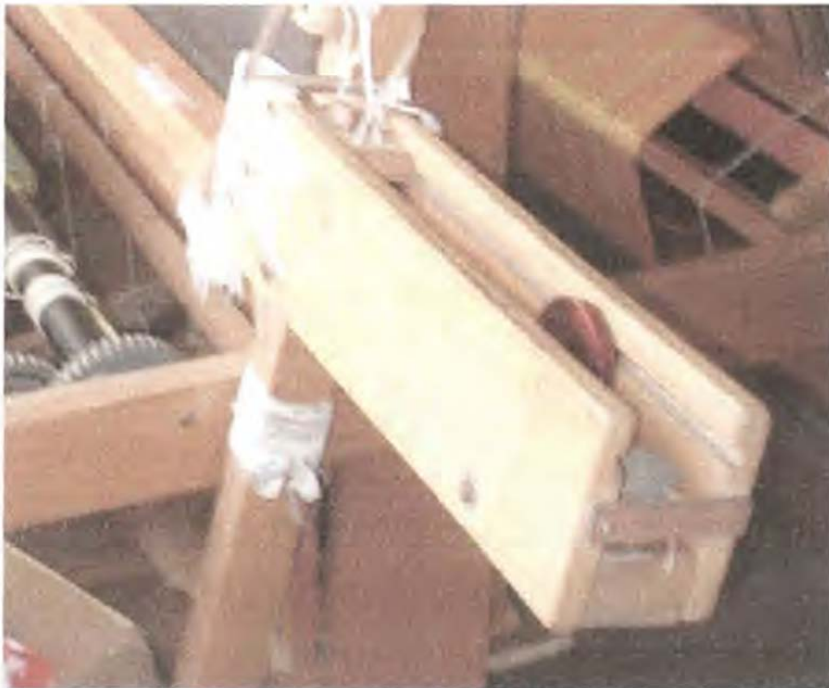
CAJAS

En los telares que no cuentan con "tope" (mecanismo que sirve para que el batan no choque con los marcos), las cajas continuamente están golpeando contra la estructura del telar. Esto origina el deterioro de las cajas y mal funcionamiento y operatividad del telar.

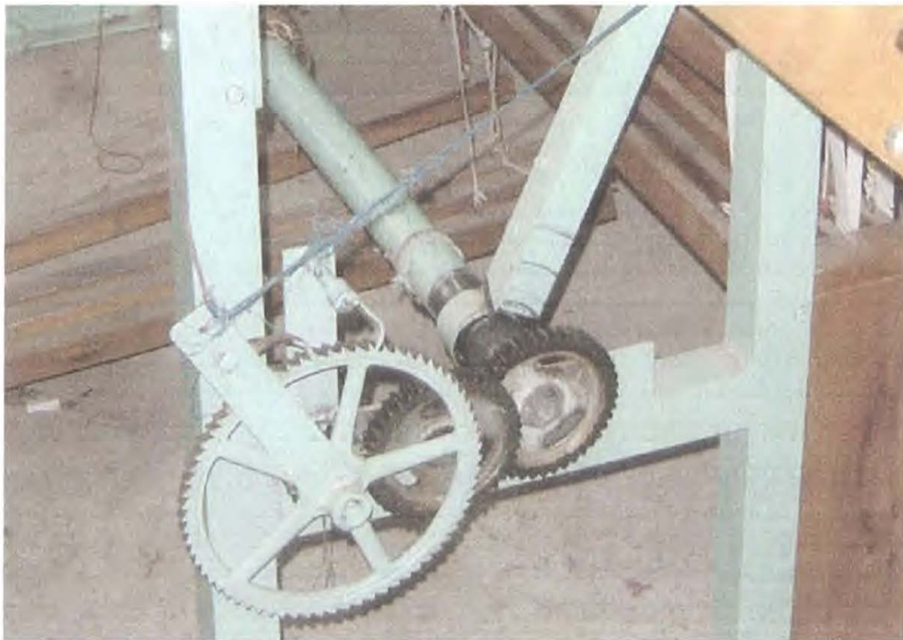
RECORREDORA

Muchos de los piñones de las recorredoras presentan problemas de desgaste y fracturas en sus dientes.

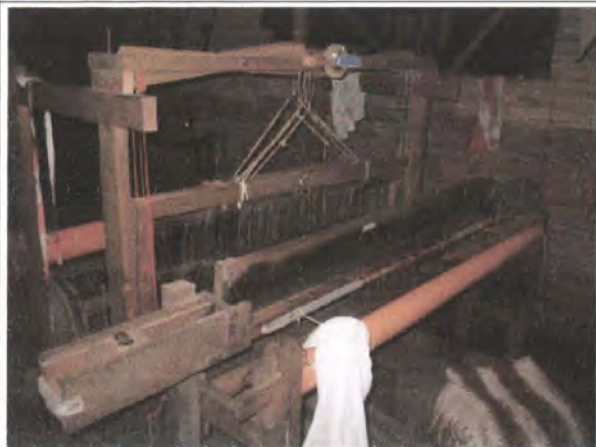
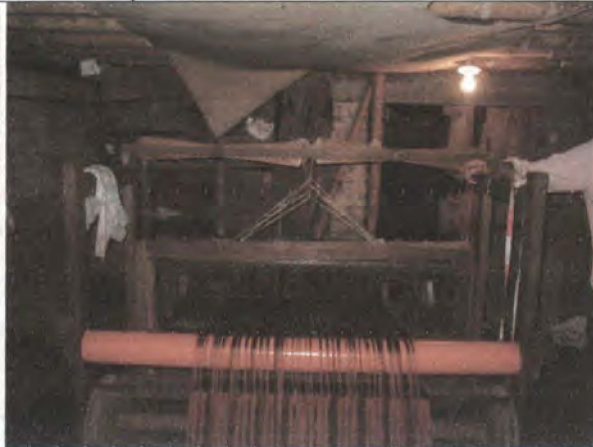
No 2	UBICACIÓN Timbio	LOCALIDAD VEREDA O DIRECCION: Campo Alegre
TALLER: La esperanza		RESPONSABLE. Magdalena Cruz

Nota: Telar con poco uso y estructura con evidente deterioro.

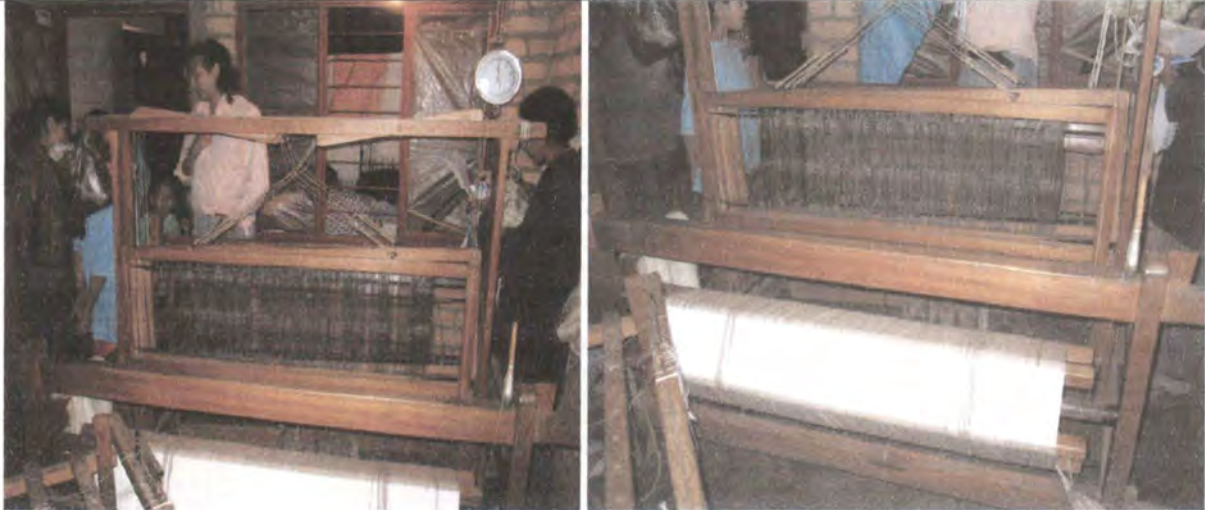
No. 4	UBICACIÓN: Timbio	LOCALIDAD VEREDA O DIRECCION: Campo Alegre
TALLER: Hitesedas		RESPONSABLE. Ricandina Cruz

<p>ESPECIFICACIONES: Telar de 1.20 mts estructura en madera peinazos verticales de 4 x 7 cms , batan con soporte de giro en tornillo 3/8 x 3” con peine No. 8, con recorredora interna sin uso, 4 marcos con soportes para agujas de 30 cms, antepecho y guia hilos en peinazos de 4 x 9 cms, tambor de urdimbre en regular estado sin frenos.</p>

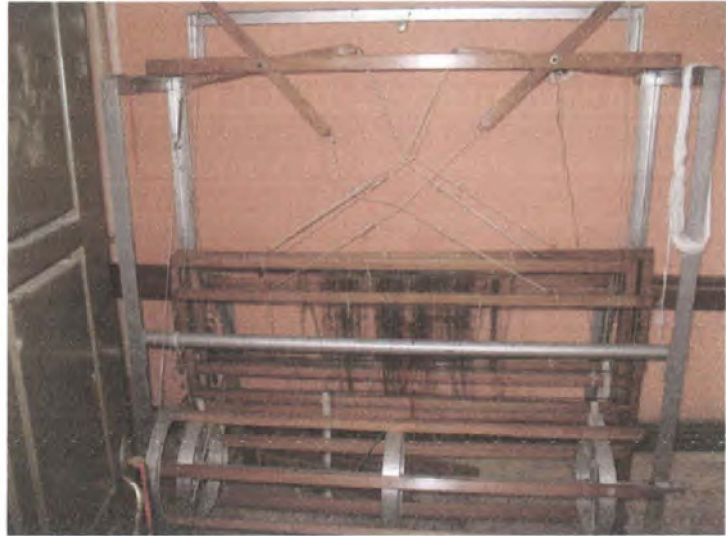
No. 12	UBICACIÓN: Timbio	LOCALIDAD VEREDA O DIRECCION: Cra. 28 # 10 – 45 (El Arado)
TALLER: Hitesedas		RESPONSABLE. Ana Lucia Coque

Telar de 1.20 mts, **estructura** metalica en angulo de 2" x ¼ , **tambor de urdimbre** de 35 cms de diámetro con un soporte metalico para freno de tensor, 4 **marcos** sin tensores ni **guias** con soportes para **aguja**s de 36 cms, **batan** soportado sobre eje de recorredora con **peine** No. 6, **cajas para lanzaderas** en mal estado.

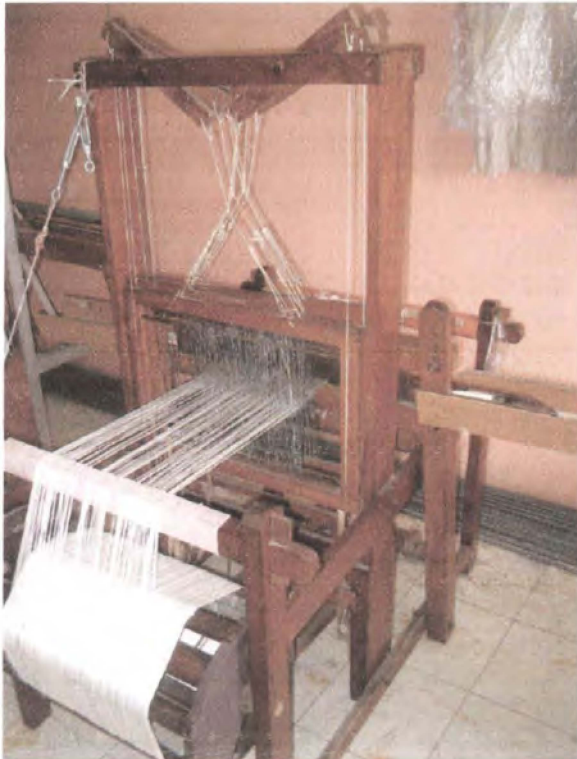
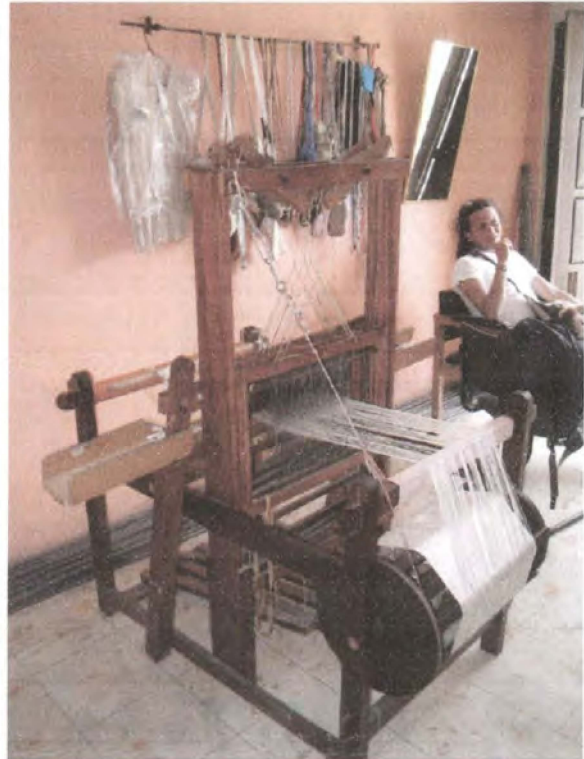
No. 13	UBICACIÓN: Timbio	LOCALIDAD VEREDA O DIRECCION: Cra. 28 # 10 – 45 (El Arado)
TALLER: Hitesedas		RESPONSABLE. Ana Lucia Coque

Telar de 0.50 mts, **estructura** en madera con **tambor de urdimbre** de 35cms, **antepecho** y **guia hilos** recubiertos por tubería PVC de 3", 4 **marcos** en madera con soporte para **agujas** de 30cms, **batan** de piso soportado sobre tornillos, y **cajas de lanzaderas** en mal estado, **peine** No. 6

3.	GUIA HILO			X	EN TUBERÍA REDONDA DE 2" CON 2 TORNILLOS POR EXTREMO IDEAL PARA IMPLEMENTACION DE RODAMIENTOS.	
4.	MARCO	LEVAS		X	SISTEMA DE GRADUACIÓN CON LAZOS Y CABUYAS DIFÍCILES DE MANIPULAR E INESTABLES, EL MARCO PRESENTA DETERIORO POR EL GOLPE CONSTANTE DEL BATAN.	
		AGUJAS		X	AGUJAS NO. 37 (INSUFICIENTES), PLATINA DE SOPORTE DE AGUJAS MUY DELGADA Y FRÁGIL (SE TUERCEN) LAS CUALES TIENEN QUE SER AMARRADAS AL MARCO LO QUE OCASIONA UN CALADO DEFICIENTE Y MAL OPERACIÓN DEL TELAR	
		PEDALES		X	UN POCO INESTABLES Y SUS AMARRES PRESENTAN PROBLEMAS DE TENSION

9.	ACCESORIOS				CUENTAN CON DEVANADORAS, 2 RETORCEDORAS, ASI COMO MADEJADORES, ENCONADORES Y ENCAÑUELADORES ELECTRICOS. CUENTAN CON UN A CANTIDAD DE 600 AGUJAS (INSUFICIENTES) SOPORTES DE TENSION DE URDIDO, LA RETORCEDORAS PRESENTAN PROBLEMAS EN SUS MECANISMOS DE TRANSMISIÓN Y BANDAS ASI COMO PIEZAS DEFICIENTES EN LOS "USOS" QUE OCASIONAN RUPTURAS Y MAL FUNCIONAMIENTO

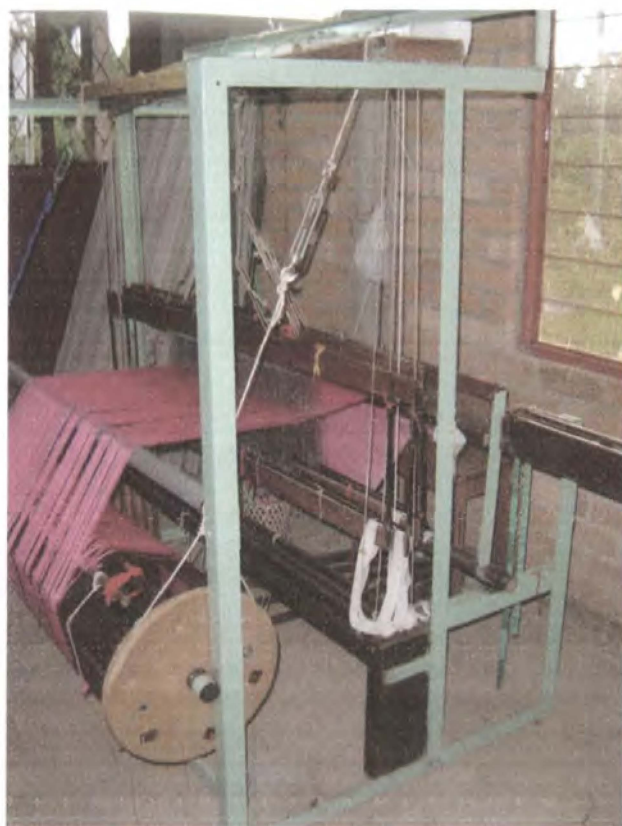
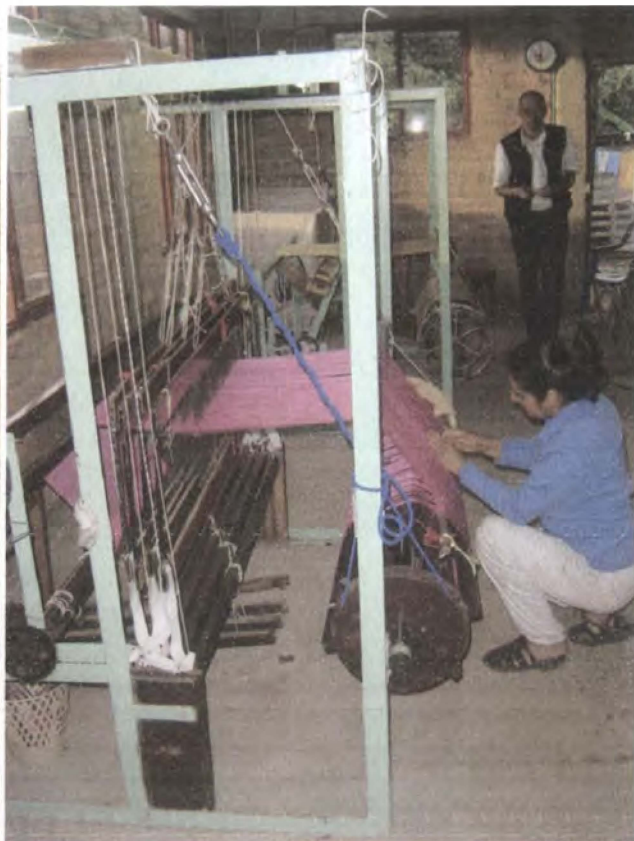
No. 16	UBICACIÓN: Timbio	LOCALIDAD VEREDA O DIRECCION: Huacas
TALLER: Sedamar		RESPONSABLE. Ageo Erney Mirian – Melisa – Amparo

Telar de 1.40mts **estructura** metalica en angulo de 2" x ¼ con **tambor de urdimbre** de 25cms en mal estado con un soporte para freno de tensor, **antepecho** y **guia hilos** en tubería redonda de 2", 4 **marcos** con soporte para **agujas** de 30cms, **batan** soportado sobre eje de **recorredora** de 5 piñones, **peine** No. 6 y 4

2.	TAMBOR DE URDIMBRE	X			TAMBOR DE URDIMBRE EN MADERA CON EJE DE 1 ½ DE DIÁMETRO CON DOBLE SOPORTE PARA FRENO DE TENSOR. PRESENTA DEFICIENCIAS EN SU ESTRUCTURA Y TRAVESAÑOS NECESITA CAMBIO

3.	GUIA HILO				EN TUBERÍA REDONDA DE 2" CON 2 TORNILLOS POR EXTREMO IDEAL PARA IMPLEMENTACION DE RODAMIENTOS.
4.	MARCO		X		SISTEMA DE GRADUACIÓN CON LAZOS Y CABUYAS DIFÍCILES DE MANIPULAR E INESTABLES, EL MARCO PRESENTA DETERIORO POR EL GOLPE CONSTANTE DEL BATAN,
	AGUJAS		X		AGUJAS DE 30 CMS (INSUFICIENTES), PLATINA DE SOPORTE DE AGUJAS MUY DELGADA Y FRÁGIL (SE TUERCEN) LAS CUALES TIENEN QUE SER AMARRADAS AL MARCO LO QUE OCASIONA UN CALADO DEFICIENTE Y MAL OPERACIÓN DEL TELAR
	PEDALES			X	UN POCO INESTABLES Y SUS AMARRES PRESENTAN PROBLEMAS DE TENSIÓN

9.	ACCESORIOS				CUENTAN CON DEVANADORAS, 2 RETORCEDORAS, ASI COMO MADEJADORES, ENCONADORES Y ENCAÑUELADORES ELECTRICOS. CUENTAN CON UN A CANTIDAD DE 600 AGUJAS (INSUFICIENTES) SOPORTES DE TENSION DE URDIDO, LA RETORCEDORAS PRESENTAN PROBLEMAS EN SUS MECANISMOS DE TRANSMISIÓN Y BANDAS ASI COMO PIEZAS DEFICIENTES EN LOS "USOS" QUE OCASIONAN RUPTURAS Y MAL FUNCIONAMIENTO

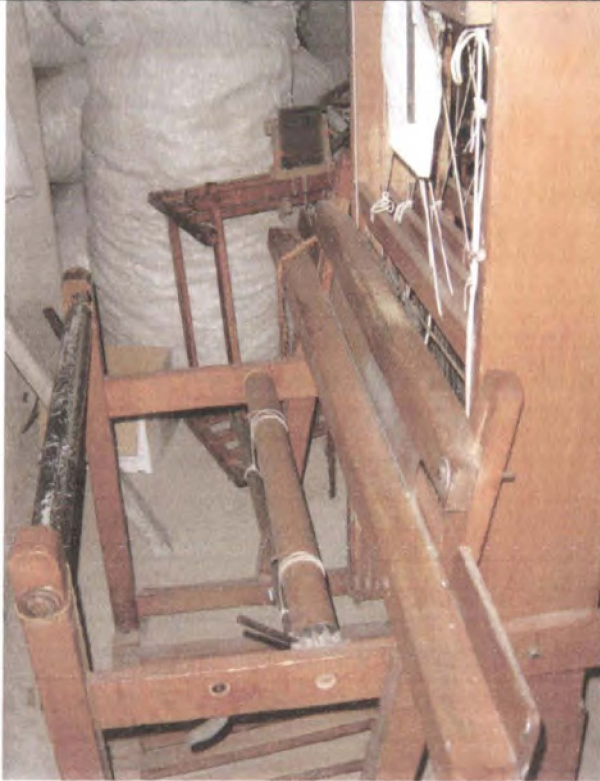
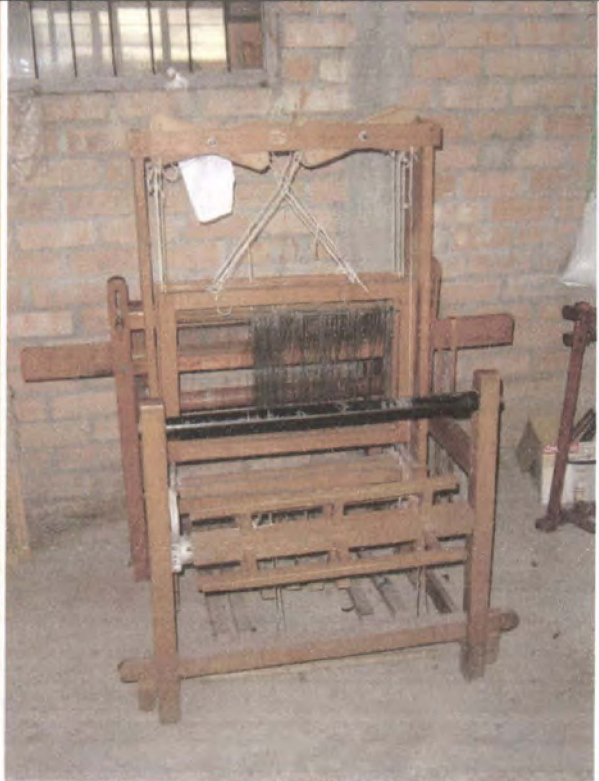
No. 17	UBICACIÓN: Timbio	LOCALIDAD VEREDA O DIRECCION: Huacas
TALLER: Sedamar		RESPONSABLE. Agreo Erney Mirian – Melisa – Amparo

5.	BATAN	PEINE		X		PEINE NO. 3 BUEN ESTADO AUNQUE CON MUCHO USO
		CAJAS	X			EN MAL ESTADO SE ENCUENTRAN INCOMPLETAS Y DETERIORADAS
		LANZADERAS		X		PISTAS DE LANZADERA EN BUEN ESTADO SOPORTADO SOBRE VERTICALES GRADUABLES

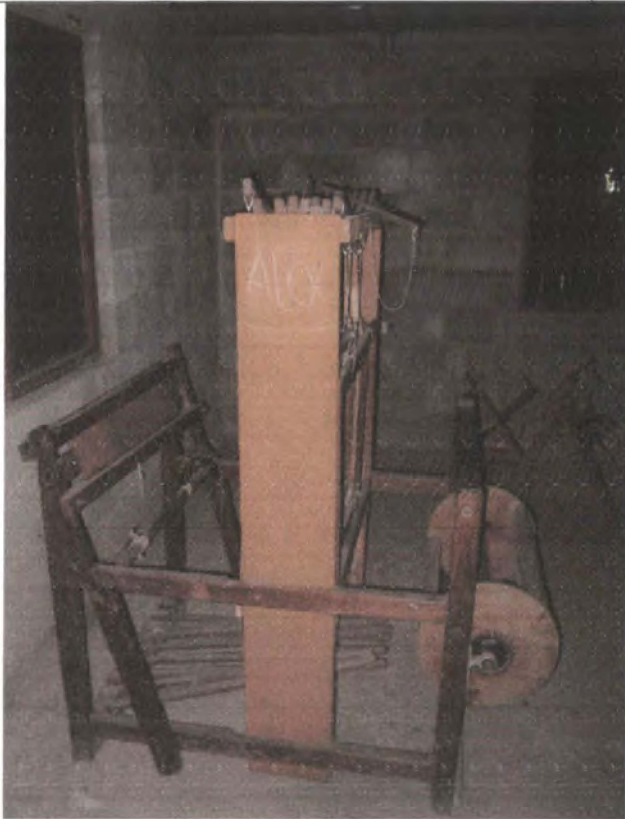
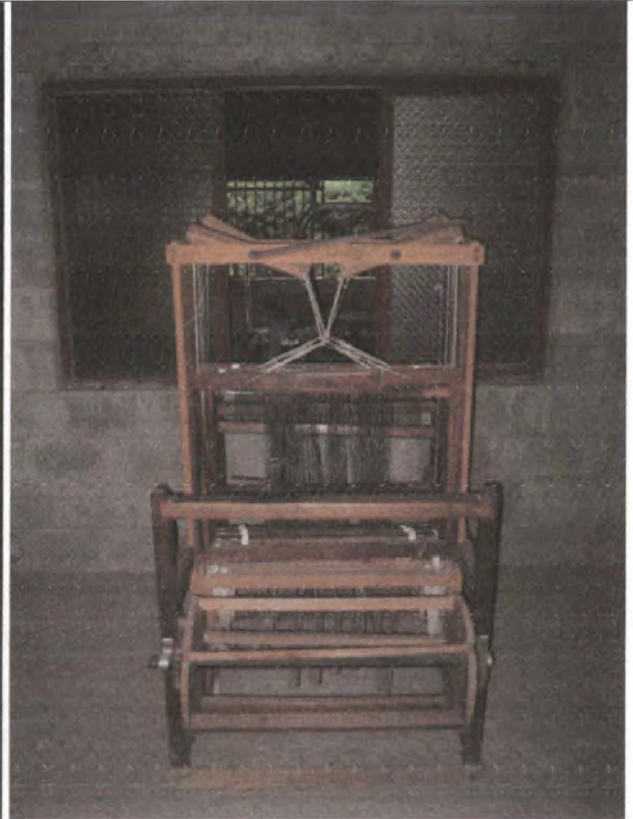
No. 21	UBICACIÓN: Timbio	LOCALIDAD VEREDA O DIRECCION: El Arado
TALLER: Sedas la Aradita		RESPONSABLE: Elvira Gómez de Enchina

4.	MARCO	LEVAS		X	SISTEMA DE GUIAS Y TENSORES CON ARREGLO RECIENTE, AMARRÉS INESTABLES
		AGUJAS			AGUJAS NO. 37
		PEDALES			X
5.	BATAN	PEINE	X		PEINE NO. 7 PRESENTA OXIDO Y NO ABARCA EL ANCHO DEL BATA.
		CAJAS	X		NO TIENE CAJAS
		LANZADERAS	X		
7	RECORREDORAS	X			CUENTA CON SISTEMA DE PIÑON Y TRINQUETE MANUAL CON BASTANTE DETERIORO

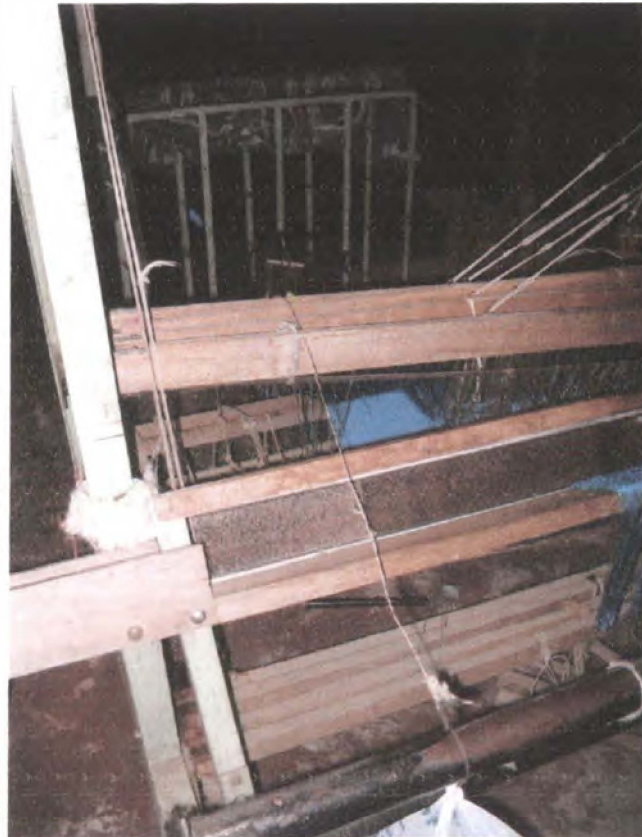
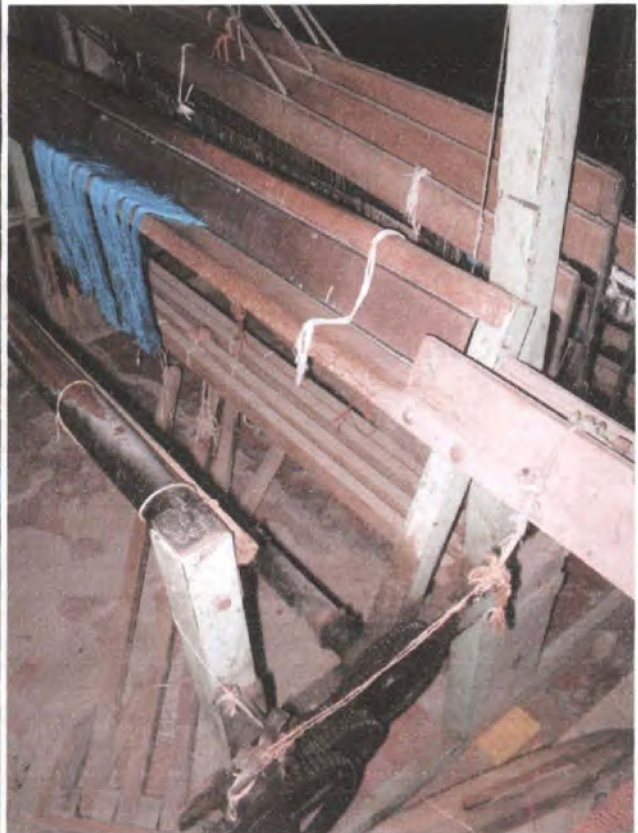
No. 25	UBICACIÓN: Timbio	LOCALIDAD VEREDA O DIRECCION: Altillo Alto
TALLER: Tejisedas		RESPONSABLE: Ifigenia Chantre

TALLER: Tejisedas		ARTESANA: Ifigenia Chantre				
No. 25 #	PARTE		DIAGNOSTICO			OBSERVACIONES
			M	R	B	
1.	ESTRUCTURA			X		ESTRUCTURA LIVIANA CON AJUSTES DE TORNILLOS DEFICIENTES (ANTEPECHO Y GUIA HILO) LA ESTRUCTURA PRESENTA INESTABILIDAD POR FALTA DE AJUSTE EN LOS TORNILLOS

3.	GUIA HILO				X	EN TUBERÍA REDONDA DE 2" CON SOPORTE DE 2 TORNILLOS EN CADA EXTREMO
4.	MARCO	LEVAS		X		NO CUENTA CON GUIAS PARA TENSORES, Y LAS CAJAS DE GUIAS SE ENCUENTRAN MUY DETERIORADAS, LOS MARCOS PRESENTAN DESAJUSTES Y FALTA DE CALIBRACIÓN, SE DEBE MEJORAR LOS AMARRES Y LAS GUIAS PARA MEJORAR EL CALADO
		AGUJAS		X		CON SOPORTE PARA AGUJAS EN 30 CMS CON PLATINA DE 1 DE SOPORTE DE 1CM DEMASIADO DELGADA Y FRÁGIL (DEBEN SER AMARRADAS AL MARCO PARA EVITAR SU MAL FUNCIONAMIENTO)
		PEDALES		X		PEDALES DE ESTRUCTURA FLOTANTE CON ESTABILIDAD EN SU OPERACIÓN NECESITA MEJORAR LOS AMARES Y LA MATERIA PRIMA DE LOS LAZOS, (LOS LAZOS Y CABUYAS SON DE DIFERENTE MATERIALES PLASTICOS LO QUE NO GARANTIZA LA EFECTIVIDAD DEL AMARRE)

10.	INFRAESTRUCTURA		ESTE TALLER SE ENCUENTRA UBICADO EN LA ZONA RURAL DEL TIMBIO, LOS TELARES SE ENCUENTRAN UBICADOS EN EL SOLAR DE LA ENTRADA DEL ARTESANO, LO QUE OCASIONA DETERIORO EN LAS ESTRUCTURAS DE MADERA. CUENTAN CON BUENA INFRAESTRUCTURA AUQUE SIN APROVECHAMIENTO DE ESPACIOS, LA ARTESANA MANEJA EL PROCESO DE TEÑIDO CON CALDERAS PARA LEÑA. SE DEBEN MEJORAR LAS CONDICIONES DE ILUMINACIÓN E INSTALACIONES ELÉCTRICAS PARA LAS MAQUINAS.			
TIPO DE IMPLEMENTACION SUJERIDA			A	B	C

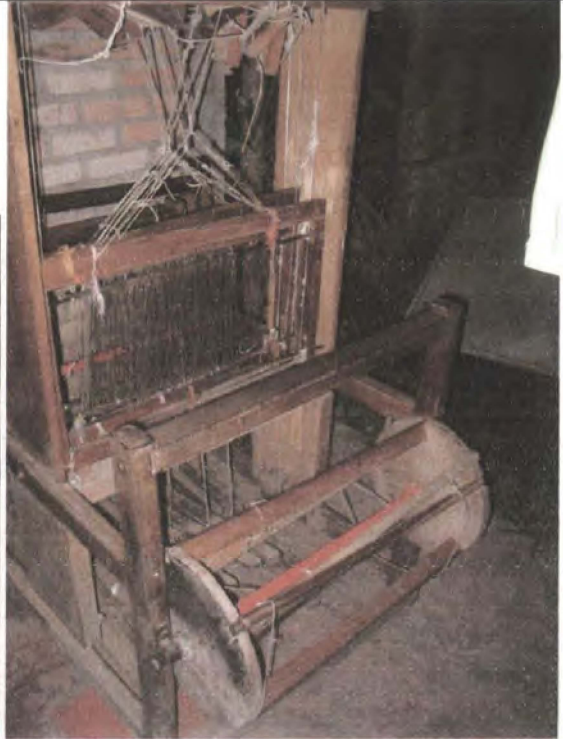
No. 27	UBICACIÓN: Timbio	LOCALIDAD VEREDA O DIRECCION: Altillo Alto
TALLER: Tejisedas		RESPONSABLE: Ifigenia Chantre

10.	INFRAESTRUCTURA	ESTE TALLER SE ENCUENTRA UBICADO EN LA ZONA RURAL DEL TIMBIO, LOS TELARES SE ENCUENTRAN UBICADOS EN EL SOLAR DE LA ENTRADA DE LA VIVIENDA DEL ARTESANO, LO QUE OCASIONA DETERIORO EN LAS ESTRUCTURAS DE MADERA. CUENTAN CON BUENA INFRAESTRUCTURA AUQUE SIN APROVECHAMIENTO DE ESPACIOS, LA ARTESANA MANEJA EL PROCESO DE TEÑIDO CON CALDERAS PARA LEÑA. SE DEBEN MEJORAR LAS CONDICIONES DE ILUMINACION E INSTALACIONES ELÉCTRICAS PARA LAS MAQUINAS. NOTA. EL TELAR ACTUALMENTE NO SE ENCUENTRA EN USO			
TIPO DE IMPLEMENTACION SUJERIDA		A	B	C

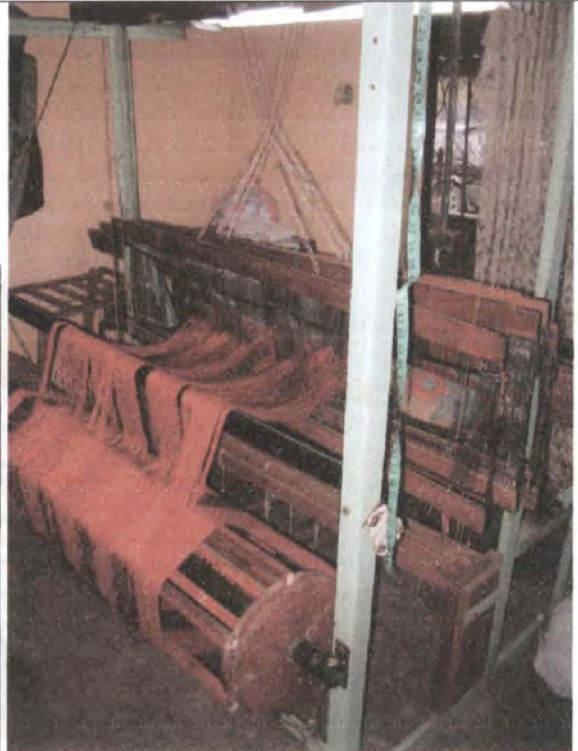
No. 30	UBICACIÓN: Timbio	LOCALIDAD VEREDA O DIRECCION: Cinco Dias
TALLER: Sedas Yommi		RESPONSABLE: Yommi Longo

2.	TAMBOR DE URDIMBRE		X		DE 40 CMS DE DIAMETRO, CON ESTRUCTURA EN MADERA Y EJE EN TUBERÍA REDONDA DE 1 1/2". SOPORTADO SOBRE RODAMIENTO DE BUJE FIJADO A LA ESTRUCTURA CON TORNILLO. CUENTA CON DOBLE POLEA PARA FRENO. EL TAMBOR PRESENTA DEFICIENCIAS EN SUS TRAVESAÑOS LOS CUALES SON DÉBILES E INAPROPIADOS PARA LA TENSION QUE EJERCE LA SEDA SOBRE EL.

3.	GUIA HILO			X	EN TUBERÍA REDONDA DE 2" FIJADOS A LA ESTRUCTURA POR 2 TORNILLOS EN CADA EXTREMO	
4.	MARCO	LEVAS		X	CON SISTEMA PARA 4 MARCOS SOPORTE SUPERIOR EN MADERA FIJADO A LA ESTRUCTURA CON TORNILLOS. LOS MARCOS PRESENTAN INESTABILIDAD POR FALTA DE TENSORES APROPIADOS Y GUIAS.	
		AGUJAS		X	DE 30 CMS CON SOPORTE EN PLATINA DE 1 CM. LA PLATINA ES DEMASIADO DEBIL Y CON SOPORTES DE FIJACIÓN AL MARCO DEFECTUOSOS	
		PEDALES		X	INESTABLES Y CON AMARRES INAPROPIADOS

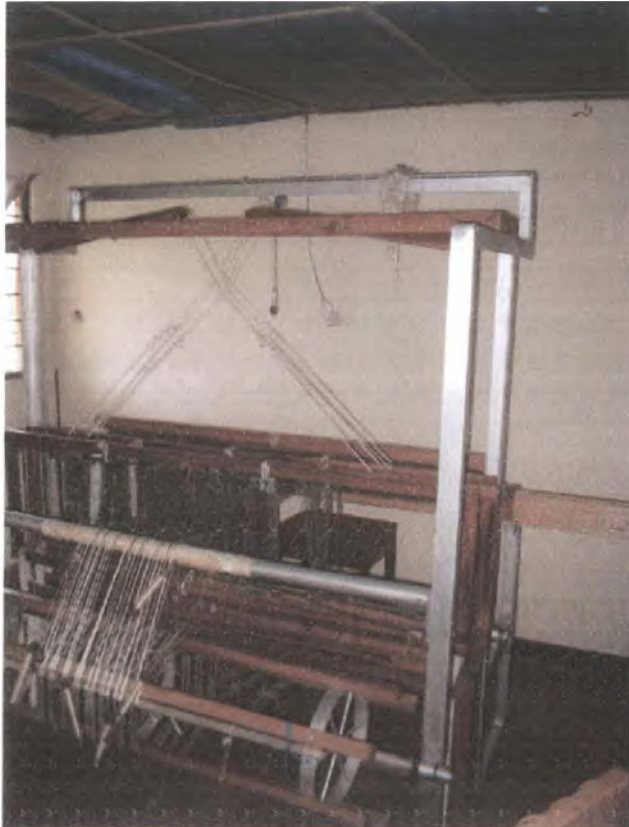
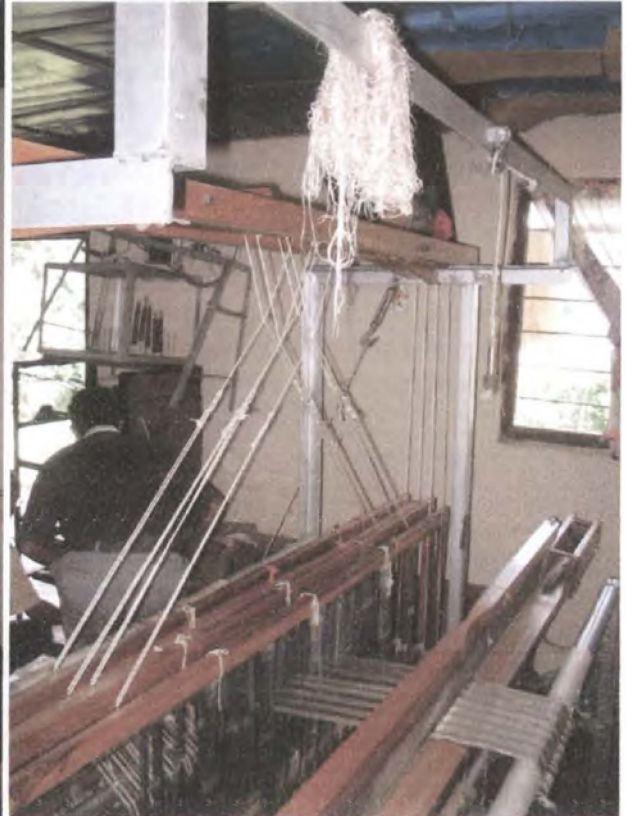
No. 31	UBICACIÓN: Popayán	LOCALIDAD VEREDA O DIRECCION: Santa Rosa
TALLER: Asociación sericultora de Popayán ASERPO		RESPONSABLE. Omaida Maca

3.	GUIA HILO				X	TUBERÍA REDONDA DE 2" FIJADOS A LOA ESTRUCTURA POR MEDIO DE 2 TORNILLOS A CADA EXTREMO
4.	MARCO	LEVAS			X	SOPORTE SUPERIOR DE LEVAS EN MADERA CON SISTEMA PARA 4 MARCOS SOPORTE SUPERIOR EN MADERA FIJADO A LA ESTRUCTURA CON TORNILLOS. LOS MARCOS PRESENTAN INESTABILIDAD POR FALTA DE TENSORES APROPIADOS Y GUIAS.
		AGUJAS			X	DE 36 CMS CON SOPORTE DE PLATINA DEMASIADO DEBIL Y CON SOPORTES DE FIJACIÓN AL MARCO DEFECTUOSOS (LOS SOPORTES DE AGUJA TIENEN QUE SER AMARRADOS A LA ESTRUCTURA DEL MARCO). LO QUE OCASIONA PROBLEMAS EN EL CALADO
		PEDALES			X	INESTABLES, CON AMARRES Y LAZOS DEFICIENTES, CON CALADA INSUFICIENTE

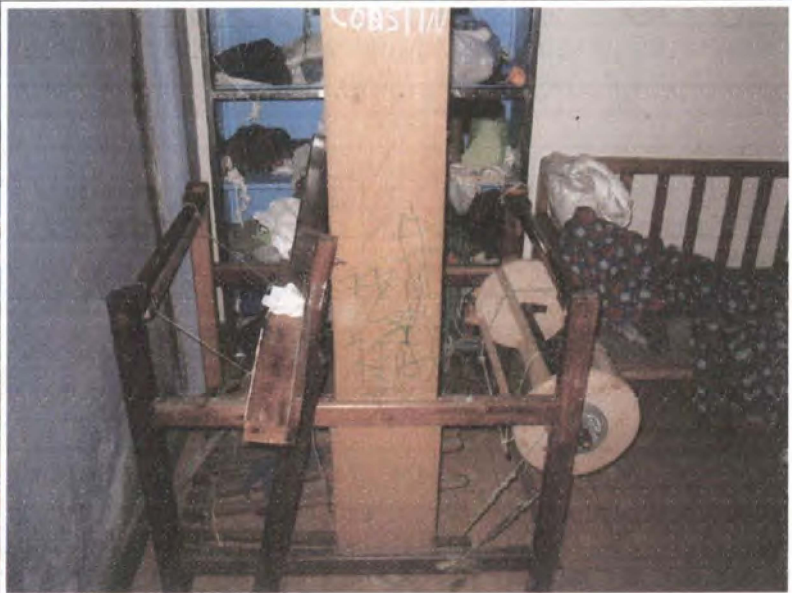
No. 32	UBICACIÓN: Timbio	LOCALIDAD VEREDA O DIRECCION: Arado
TALLER: Multisedas		RESPONSABLE: Lyda Garzón

3.	GUIA HILO			X	EN TUBERÍA REDONDA DE 1 ¼" FIJADOS A LA ESTRUCTURA POR MEDIO DE TORNILLO	
4.	MARCO	LEVAS		X	SISTEMA DE LEVAS PARA CUATRO MARCOS CON LAZOS DE AMARRES INESTABLES E INAPROPIADOS	
		AGUJAS		X	SOPORTE PARA AGUJAS DE 30 CMS	
		PEDALES		X	FIJOS A LA ESTRUCTURA POR MEDIO DE UN PEINAZO INFERIOR, SISTEMA DE AMARES DEFICIENTES

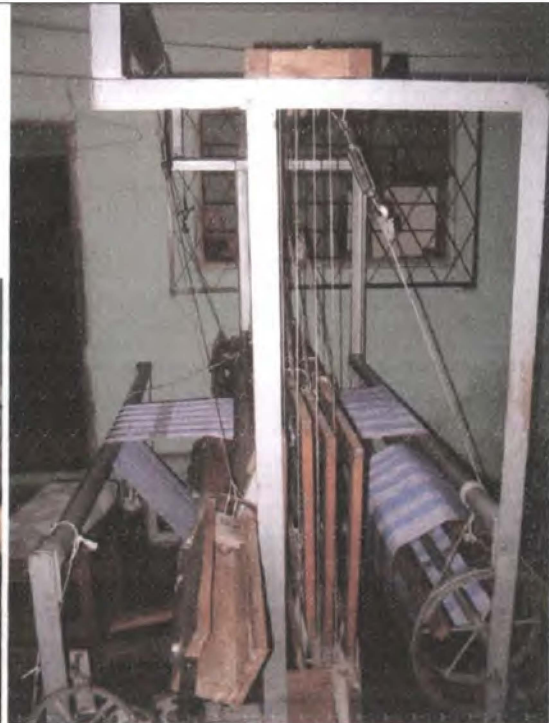
No. 34	UBICACIÓN: Timbio	LOCALIDAD VEREDA O DIRECCION: El Arado
TALLER: Sedat		RESPONSABLE: Luz Piedad Campo

3.	GUIA HILO				X	TUBERÍA REDONDA DE 2" FIJADOS A LA ESTRUCTURA POR MEDIO DE 2 TORNILLOS A CADA EXTREMO	
4.	MARCO	LEVAS		X		SOPORTE SUPERIOR DE LEVAS EN MADERA CON SISTEMA PARA 4 MARCOS SOPORTE SUPERIOR EN MADERA FIJADO A LA ESTRUCTURA CON TORNILLOS. LOS MARCOS PRESENTAN INESTABILIDAD POR FALTA DE TENSORES APROPIADOS Y GUIAS.	
		AGUJAS		X		DE 37 CMS CON SOPORTE EN PLATINA DE 1 CM. LA PLATINA ES DEMASIADO DEBIL Y CON SOPORTES DE FIJACIÓN AL MARCO DEFECTUOSOS	
		PEDALES		X		INESTABLES Y CON AMARRES Y LAZOS DEFICIENTES, CON CALADA INSUFICIENTE

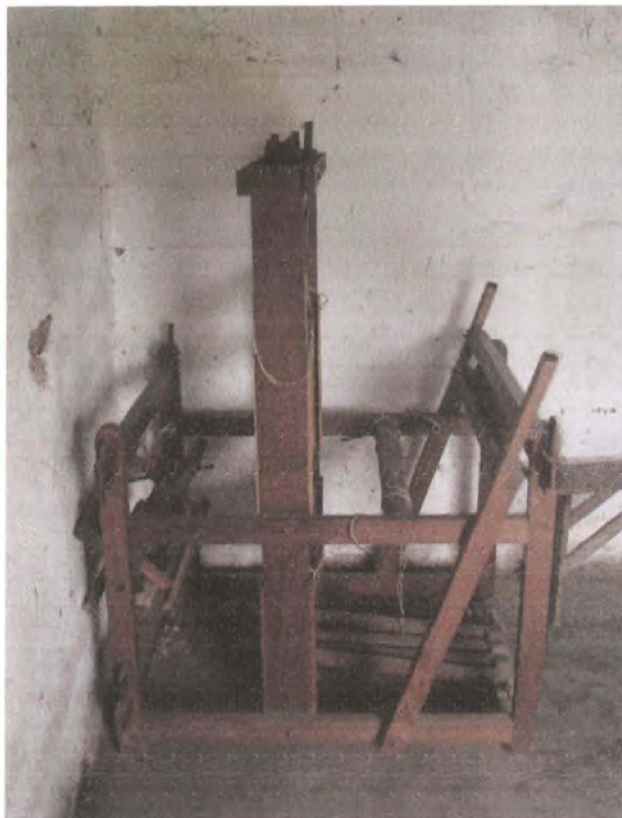
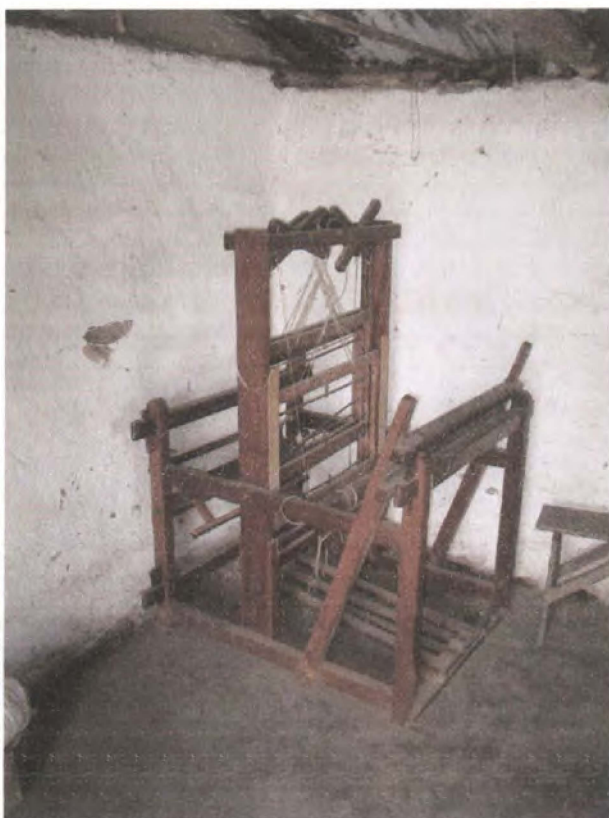
No. 35	UBICACIÓN: Tambo	LOCALIDAD VEREDA O DIRECCION: Betania
TALLER: Sedas Occidente		RESPONSABLE: Teresa Hidrou - Armando Fernández

4.	MARCO	LEVAS		X	SISTEMA DE LEVAS PARA CUATRO MARCOS CON LAZOS DE AMARRES INESTABLES E INAPROPIADOS
		AGUJAS	X		NO CUENTA CON AGUJAS, SOPORTE PARA AGUJAS DE 30 CMS
		PEDALES		X	FIJOS A LA ESTRUCTURA POR MEDIO DE UN PEINAZO INFERIOR, SISTEMA DE AMARES DEFICIENTES

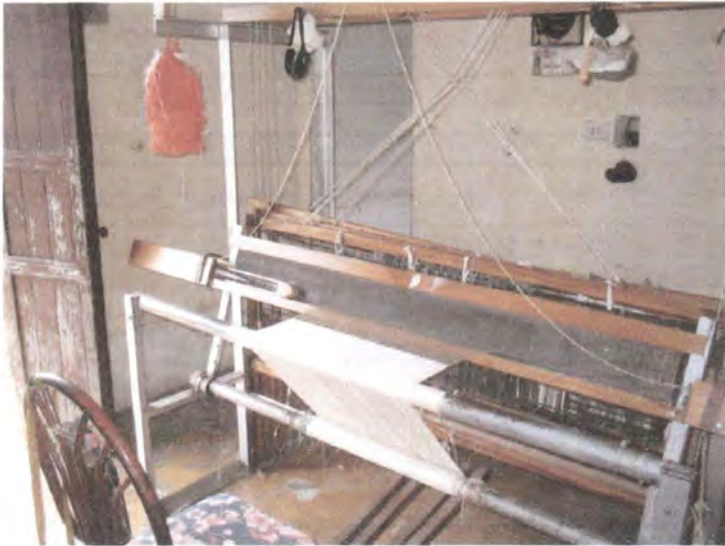
No. 40	UBICACIÓN: Tambo	LOCALIDAD VEREDA O DIRECCION: Muyonga
TALLER: Agroarte		RESPONSABLE: Analfi Guata Campo

3.	GUIA HILO				X	TUBERÍA REDONDA DE 2" FIJADOS A LA ESTRUCTURA POR MEDIO DE 2 TORNILLOS A CADA EXTREMO
4.	MARCO	LEVAS		X		SOPORTE SUPERIOR DE LEVAS EN MADERA CON SISTEMA PARA 4 MARCOS SOPORTE SUPERIOR EN MADERA FIJADO A LA ESTRUCTURA CON TORNILLOS. LOS MARCOS PRESENTAN INESTABILIDAD POR FALTA DE TENSORES APROPIADOS Y GUIAS.
		AGUJAS		X		DE 36 CMS CON SOPORTE DE PLATINA DEMASIADO DEBIL Y CON SOPORTES DE FIJACIÓN AL MARCO DEFECTUOSOS (LOS SOPORTES DE AGUJA TIENEN QUE SER AMARRADOS A LA ESTRUCTURA DEL MARCO). LO QUE OCASIONA PROBLEMAS EN EL CALADO
		PEDALES		X		INESTABLES Y CON AMARRES Y LAZOS DEFICIENTES. CON CALADA INSUFICIENTE

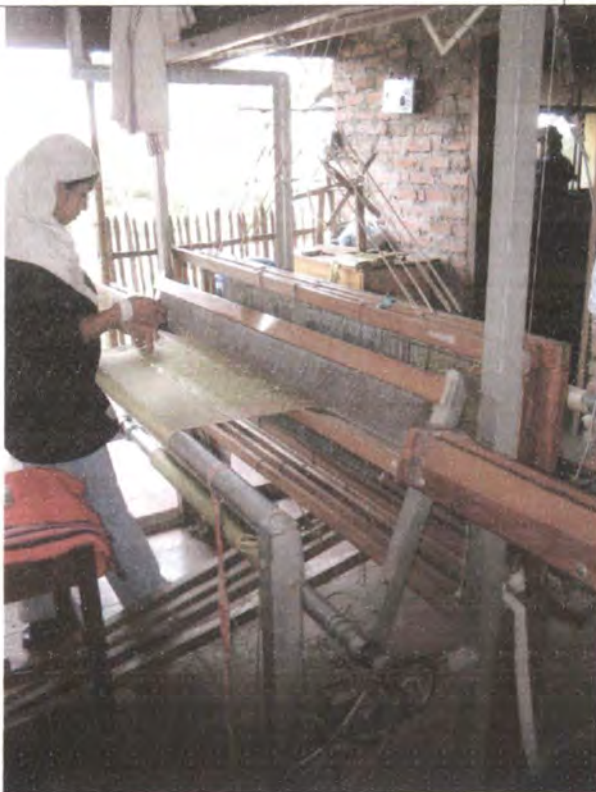
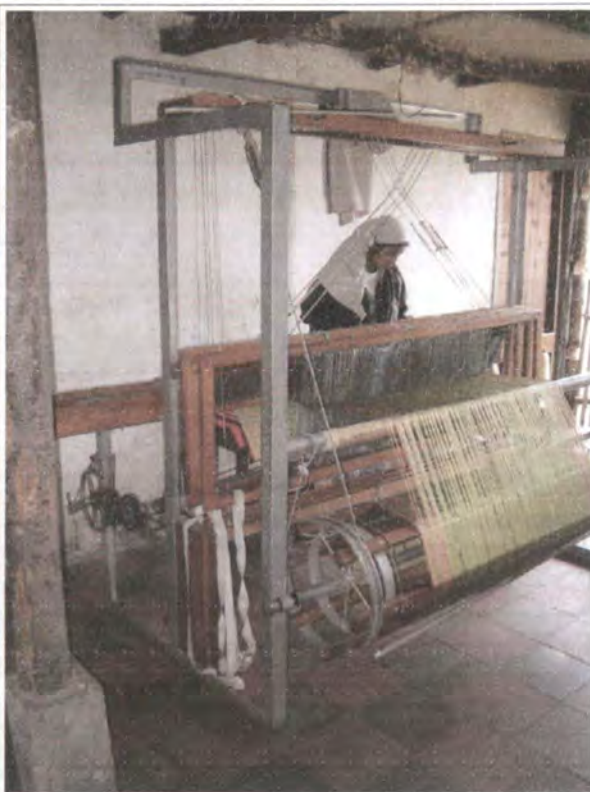
No. 42	UBICACIÓN: piendamó	LOCALIDAD VEREDA O DIRECCION: san José
TALLER: proartesedas		RESPONSABLE: Alcides hurtado

3.	GUIA HILO			X	TUBERÍA REDONDA DE 2" FIJADOS A LA ESTRUCTURA POR MEDIO DE 2 TORNILLOS A CADA EXTREMO
4.	MARCO			X	SOPORTE SUPERIOR DE LEVAS EN MADERA CON SISTEMA PARA 4 MARCOS SOPORTE SUPERIOR EN MADERA FIJADO A LA ESTRUCTURA CON TORNILLOS. LOS MARCOS PRESENTAN INESTABILIDAD POR FALTA DE TENSORES APROPIADOS Y GUIAS.
	AGUJAS			X	DE 36 CMS CON SOPORTE DE PLATINA DEMASIADO DEBIL Y CON SOPORTES DE FIJACIÓN AL MARCO DEFECTUOSOS (LOS SOPORTES DE AGUJA TIENEN QUE SER AMARRADOS A LA ESTRUCTURA DEL MARCO). LO QUE OCASIONA PROBLEMAS EN EL CALADO
	PEDALES			X	INESTABLES, CON AMARRES Y LAZOS DEFICIENTES. CON CALADA INSUFICIENTE
