Ministerio de Comercio, Industria y Turismo
artesanías de colombia s.a.

CONTRATO No. SAF2007-099

Informe Final Proyecto

**Presentado por:
Diego Antonio Añez Yepes
Diseñador Industrial**

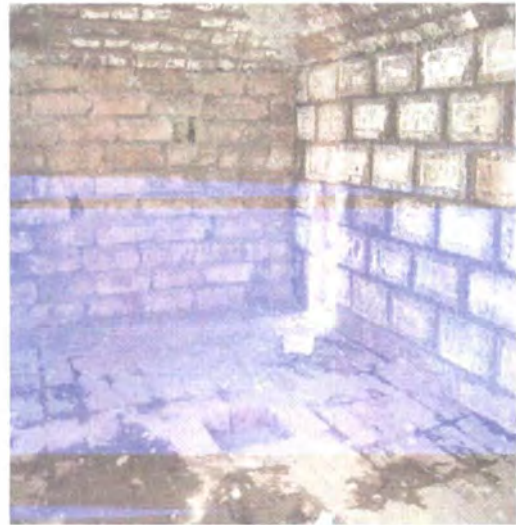
Foto 8 Inspección Camara Interna 2

De acuerdo a las anteriores fotografías se puede evidenciar que el horno aunque presenta falta de mantenimiento y uso, presenta serias deficiencias estructurales en el diseño de cámaras de combustión ya que la distribución de orificios por donde entra la llama de los quemadores, no permite la distribución homogénea del fuego dentro de las cámaras del horno, existen espacios vacíos dentro del horno que evitan que las canecas metálicas que van dentro de su interior reciban el calor respectivo, también faltan los soportes de canecas para que estas queden elevadas del piso, de acuerdo a lo manifestado por el Sr. Calderón las quemadas que han hecho en este horno no han sido totalmente satisfactorias ya que algunas piezas han quedado crudas o mal cocinadas.

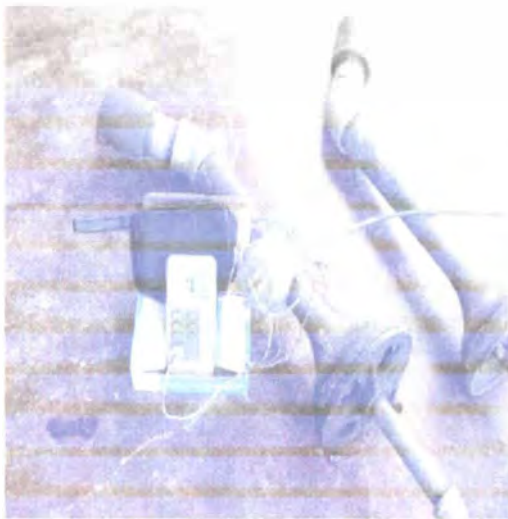
Foto 9 Quemadores y Pirómetro

Dentro de la inspección hecha a los elementos complementarios como quemadores atmosféricos y elementos de control de temperatura, se pudo evidenciar que se encuentran en buen estado, no se encontraron los manómetros de medición de presión de gas, como tampoco las mangueras y reguladores para la conexión a los cilindro

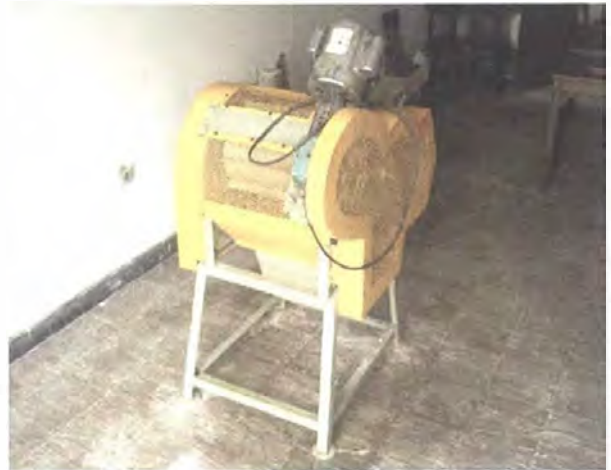
Foto 48 Maquina Desfibradora de Calceta

Para el momento de la respectiva verificación en el centro Multiempresarial (La Ciudadela) lugar designado por el municipio de Caicedonia para realizar actividades de reunión y capacitación de las artesanas integrantes de la asociación de artesanas tejedoras en fibras naturales, se verificó que el equipo en cuestión se encuentra en ese lugar desde el mes de Octubre, mes en el que se hizo la entrega efectiva de este equipo. Actualmente no se encuentra en uso, ya que según lo manifestó la Sra. Cnelia Vargas, el equipo presenta derrame de aceite evidenciado en el piso de la respectiva maquina, por lo que las artesanas no han querido utilizar este equipo hasta que no les puedan sugerir, si existe algún peligro de deterioro de la misma por esta falla técnica.

Se intentó con las recomendaciones hechas por el Sr. Saúl Cipamocha, efectuar los ajustes correspondientes de los tornillos calibradores pero tras tres horas continuas de comprobación de calidad de la fibra no se logró una materia prima al 100%, por lo que se concluye que las deficiencias del equipo suministrado se mantienen y no se encuentra óptima para su uso.

- Es necesario elaborar una carta de exigencia de garantía sobre la maquina desfibradora de calceta de plátano al Sr. Saúl Fernando Cipamocha, para que efectué los correctivos correspondientes a las fallas técnicas que presenta la maquina en:
Derrame continuo de Aceite de moto reductor
Calibración de rodillos de arrastre para desfibrado.

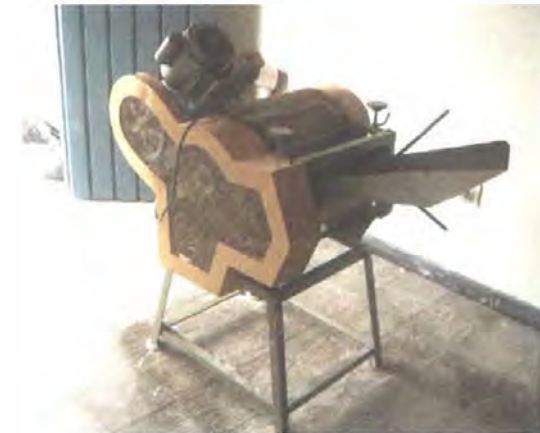
Foto 50 Derrame de aceite piso pata trasera

Ante el evidente derrame de aceite que presenta la maquina, se llamó directamente al fabricante de la maquina, Sr. Saúl Fernando Cipamocha, y se le informó esta falla técnica: El señor explicó que este derrame se presenta por la razón que la maquina en el momento de trasladarla desde Bogota al sitio definitivo debió ser acostada y al ser colocada en este lugar definitivo el aceite del moto reductor se desplazo hacia el engranaje, por lo que al momento de prender la maquina esta botó ese aceite; Si este aspecto continúa, el fabricante informó que iría personalmente para efectuar los correctivos respectivos. Ante la garantía de poder encender la maquina para su comprobación se observó que todos sus componentes funcionan bien.

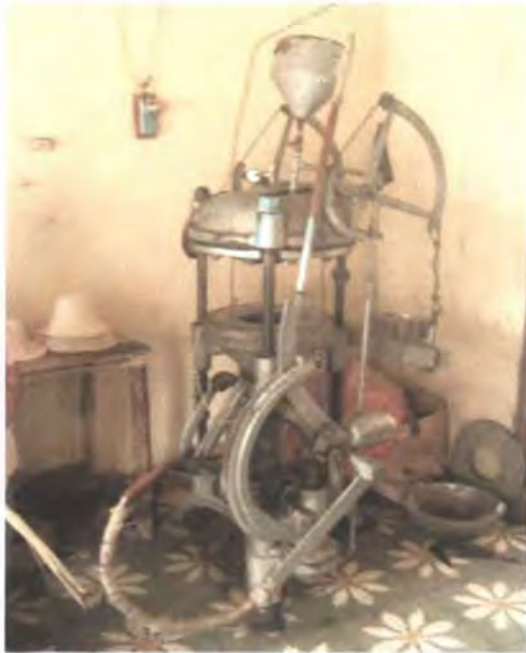
Foto 90 Maquina de Termoformado

prototipo de la maquina de termoformado fue un proyecto de los alumnos de ingeniería industrial de la universidad de Nariño quienes realizaron este equipo para ayudar a las artesanas a realizar la tarea de preformado por presión, si embargo tiene fallas de funcionamiento y requiere de revisión del sistema total.

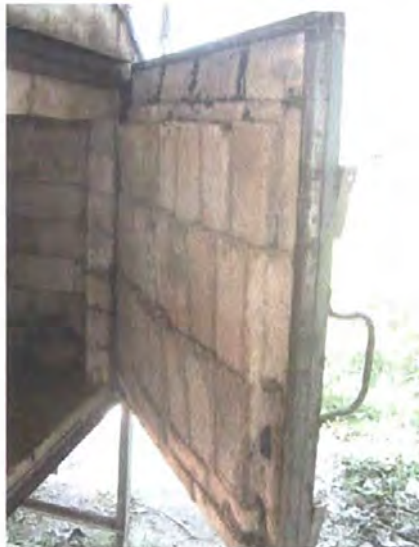
Foto 120 Pared Interna desprendida de la puerta

Aunque el estado general del horno es bueno por su aspecto, presenta serias fisuras de fugas de calor tanto en la puerta como en algunas partes de las paredes interiores, en la parte de arriba de la bóveda, el Ing. Javier Guerrero preparo una formulación de mortero con melaza para tapar grietas y aunque es muy recursiva es poco técnica ya que cuando el horno alcanza su mayor temperatura este mortero se derrite sobre las paredes exteriores.

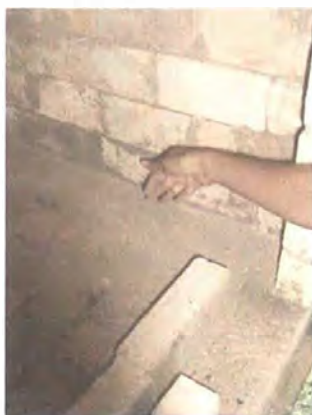
Foto 121 Esquinas Frías

Respecto a la parte interna que es la más importante, tiene una apariencia óptima para su función, retener calor y refractarlo sobre las piezas internas, se concluye que aunque el horno no presenta serios inconvenientes para su uso si se le deben hacer ciertas adecuaciones, pequeñas que se describirán más adelante.
