Programa Nacional de Conformacion de Cadenas Productivas para el Sector Artesanal

Cadena Productiva de la Seda en el departamento del Cauca

**Montaje y operación de talleres piloto con innovación
tecnologica implementada en los diferentes procesos
relativos a cada eslabón de la cadena de la sericultura.**

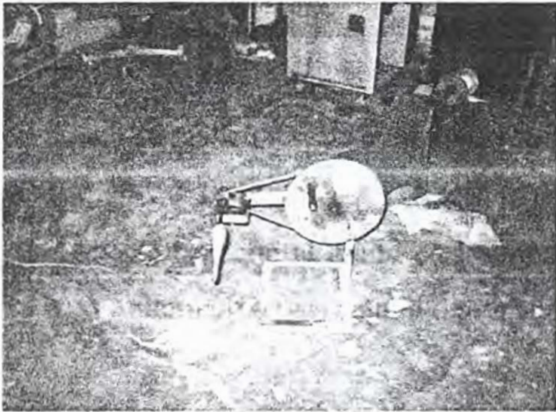
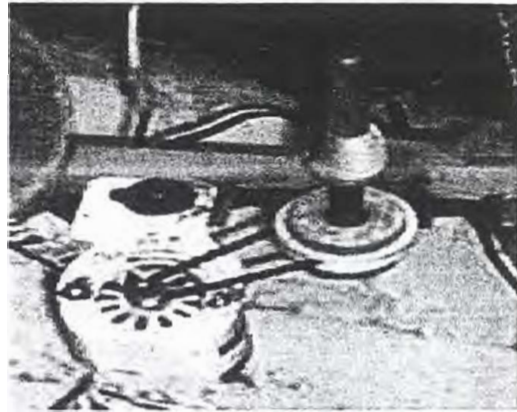
En este proceso se intervino con el arreglo de la máquina encañueladora.

Implementación y mejoramiento de la encañueladora.

Se le cambiaron los usos, las poleas, las bandas y los soportes guías a la encañueladora del grupo.

Se dotó del kit de repuestos para realizar el mantenimiento de la maquina encañueladora.

Se capacitó a los artesanos en el manejo y mantenimiento de la encañueladora.

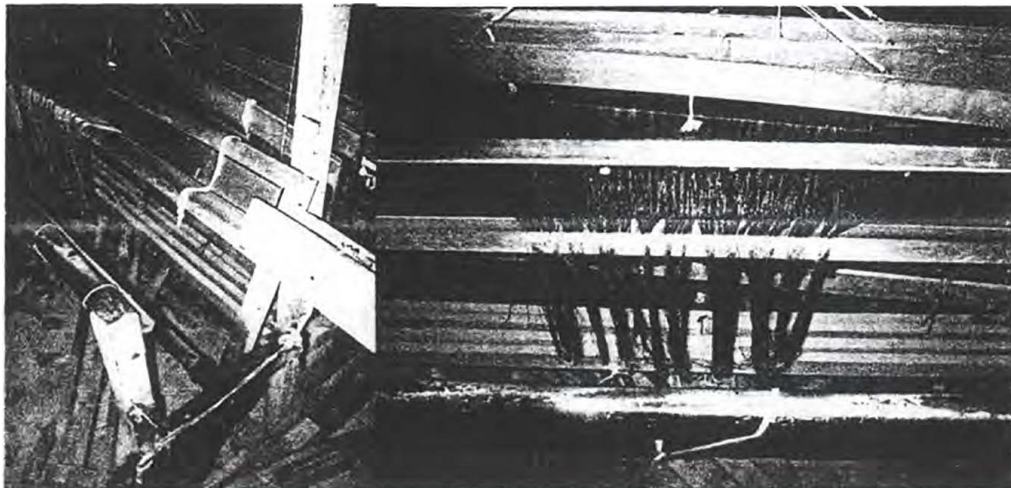
TALLER: Tejisedas. Telar 150		ARTESANA: Ifigenia Chantre			
No. 25	PARTE	DIAGNOSTICO			OBSERVACIONES
#		M	R	B	
1.	ESTRUCTURA		X		Estructura liviana con ajustes de tornillos deficientes (antepecho y guía hilo) la estructura presenta inestabilidad por falta de ajuste en los tornillos

2.	TAMBOR DE URDIMBRE		X		Con 35 CMS de diámetro estructura en madera y tablex con travesaños de poca resistencia, presenta problemas de estabilidad y fragilidad en su estructura. soportado sobre eje de 1" y ¼ de diámetro con rodamiento de buje, sin freno

3.	GUIA HILO			X	Con tubería redonda de 2" con soporte de 2 tornillos en cada extremo
4.	MARCO	LEVAS		X	No cuenta con guías para tensores, y las cajas de guías se encuentran muy deterioradas, los marcos presentan desajustes y falta de calibración, se debe mejorar los amarres y las guías para mejorar el calado
		AGUJAS		X	El soporte para agujas en 30 CMS con platina de 1 de soporte de 1cm demasiado delgada y frágil (deben ser amarradas al marco para evitar su mal funcionamiento)
		PEDALES		X	Los pedales de estructura flotante con estabilidad en su operación necesita mejorar los amares y la materia prima de los lazos, (los lazos y cabuyas son de diferente materiales plásticos lo que no garantiza la efectividad del amarre)

5.	BATAN	PEINE		X	Cuenta con peine no. 4 con evidente desgaste y oxido
		CAJAS		X	Las cajas para lanzadera están en regular estado sin acondicionamiento de sistema de disparo
		LANZADERAS		X	Están sin sistema de lanzadera ni poleas

La intervención al telar constó de:

La estructura del telar se pintó evitando problemas de óxido en la materia prima.

Se cambiaron mecanismos de ensamble (tornillos, guasas, tuercas), por unas de mayor diámetro, lo cual mejoro el ajuste general de la estructura.

Se dotó el telar de peines de diferentes números para manejo de hilos de diferentes títulos y calidades.

Se implementaron dos lanzaderas de diferentes tamaños para el manejo de colores en la trama.

Se instalaron tensores reguladores para la calibración de marcos, pedales y calada, para evitar la formación de nudos en la seda.

Se fabricó un tambor de urdimbre con conceptos de mejoramiento funcional, tales como guías para el urdido, freno con tensores, rodamientos, y estructura mejorada con triplex de 12 Mm., para darle mayor resistencia por el desgaste natural y por las condiciones ambientales.

Se instalaron rodamientos para el antepecho y el guiahilo, favoreciendo la funcionalidad del mismo.

Se dotó de 1.200 agujas para producción de telas anchas.

Se mejoró el batán acondicionando el sistema de columpio, para ayudar y aminorar esfuerzos en el operario.

Se acondicionaron las cajas y los sistemas de lanzaderas para introducir al artesano en nuevas técnicas de tejido.

Se mejoró el sistema de recorredora, calibrándola con el movimiento del batán y el giro del tambor de urdimbre.
