# **Programa Nacional de Conformación de Cadenas Productivas para el Sector Artesanal.**

## **Cadena Productiva de Tejidos de San Jacinto y Morroa Departamentos de Bolívar y Sucre**

**Asistencia técnica para la adecuación de equipos y herramientas**

**Diciembre 2004**

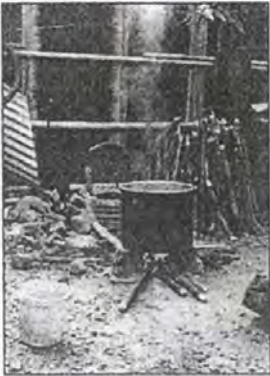
- La infraestructura con que cuentan los artesanos para realizar este proceso de tinturado, no es la más adecuada, pues la mayoría, el 80%, usan como combustible la leña, con fogones y ollas que no son los más apropiados y adecuados para generar un mayor volumen de hilaza tinturado por color, igualmente éstas condiciones no permiten, que en un alto porcentaje las madejas a tinturar queden de un tono parejo, por la estrechez de los recipientes.

Fogón de leña

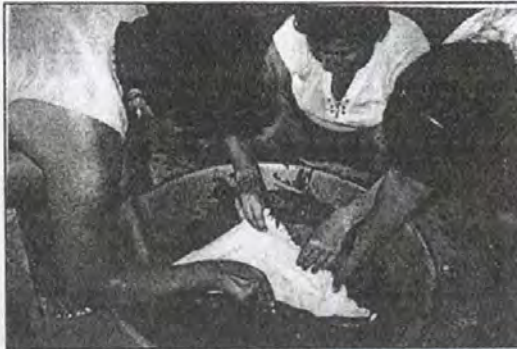
Artesanas tinturando en ollas.

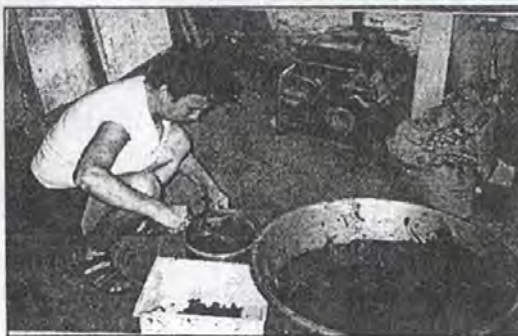
Como se menciono anteriormente existía una caldera de tinturado, diseñada por técnicos del SENA y fabricada hace ya más de 7 años; ésta se encontraba ubicada en las afueras del casco urbano en la sede de Villa Betty. Su funcionamiento consistía en dos marmitas o calderas, reacondicionadas, las cuales eran calentadas por medio de gas (Lp) y contenían la materia prima en madejeros de acero inoxidable. (Varilla de ½”), los cuales eran movidos por un motor poleas y cadenas que hacían difícil la manipulación y funcionamiento, igualmente la ubicación de la caldera y las condiciones de seguridad la convirtieron victima del abandono y constantes robo de sus piezas (motor y malacate) lo que en poco tiempo la hizo inoperante.

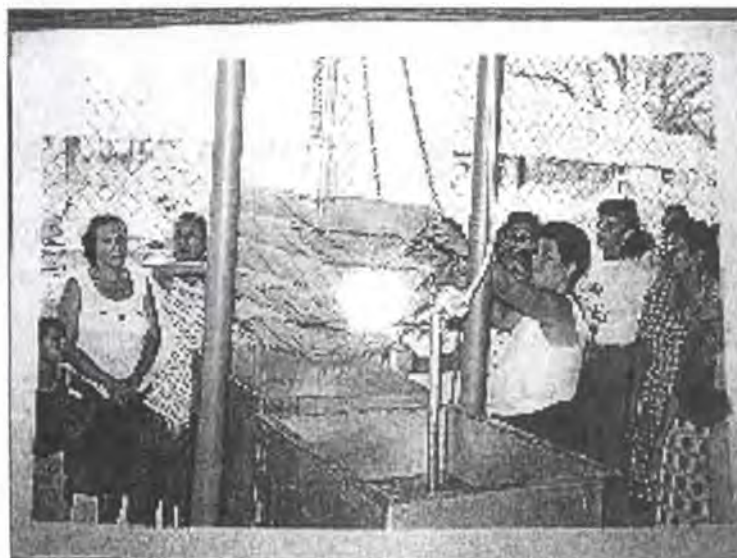
Funcionamiento de la caldera, antes de la adecuación actual.

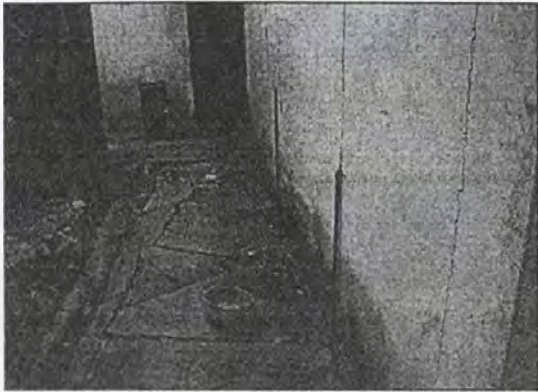
A partir de la verificación del estado actual de las diferentes instalaciones de desagües, red hidráulica y tuberías del nuevo lugar donde se situó la caldera de tinturado, se encontró que éstas estaban inhabilitadas por desuso y evidentes fracturas y desgastes.

Estado de deterioro

Posteriormente se paso al rea-condicionamiento de la cometida para red hidráulica y desagües, reparando, mejorando y ampliando las instalaciones existentes, rehabilitando los registros y caudales de desagüe para captación de residuos tóxicos de los tintes químicos.

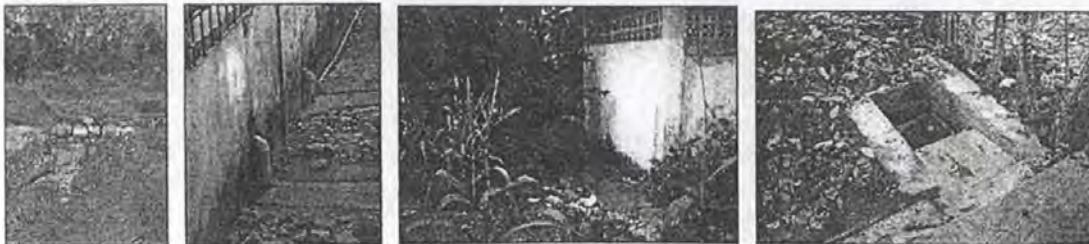
Estado de mejoramiento

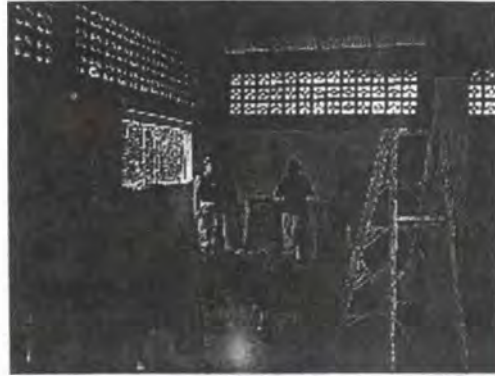
Acondicionamientos

Se instalaron tanques de cemento, para captación y almacenaje de agua de lluvia con doble función para reciclamiento de tinturas, con instalación de suministro de agua del acueducto y dotación e instalación de lavadero para pre-tratamiento de materias primas, lavado y desaguar materia prima teñida.

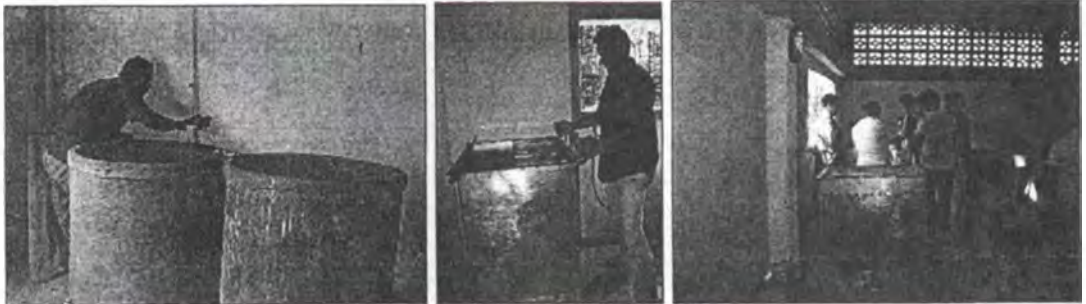
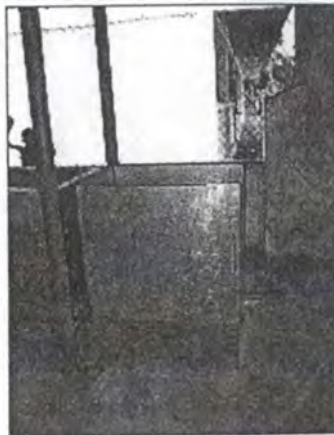
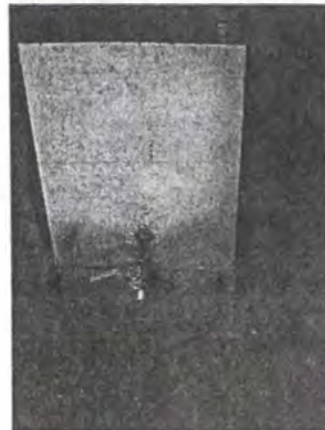
Taller para el uso de los acondicionamientos y dotaciones.

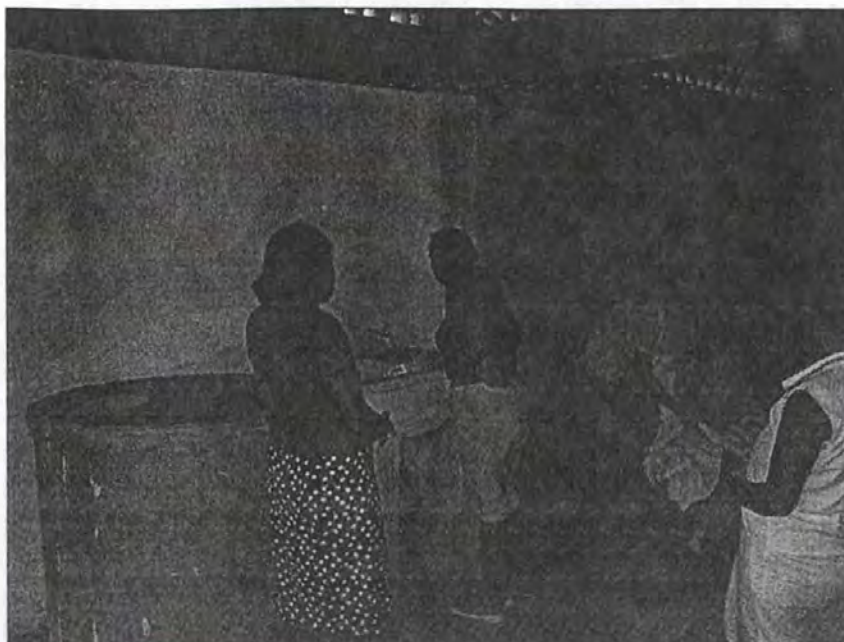
Utilización del nuevo lavadero

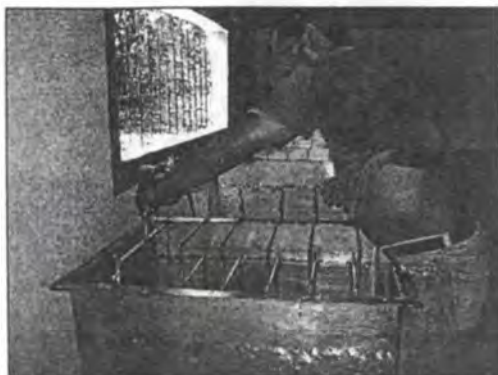
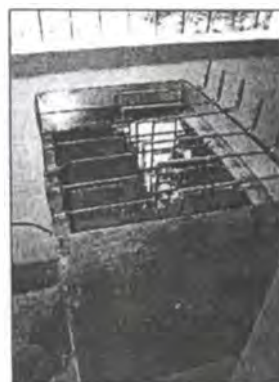
Artesanas preparando los madejeros

Al realizar el acondicionamiento de los madejeros, donde se modifico y mejoro el funcionamiento (manual) para la operatividad de los madejeros dentro de las calderas, se llevo a cabo el curso de asistencia para mostrar el buen funcionamiento del nuevo sistema; desarrollando todo el proceso de tinturado.

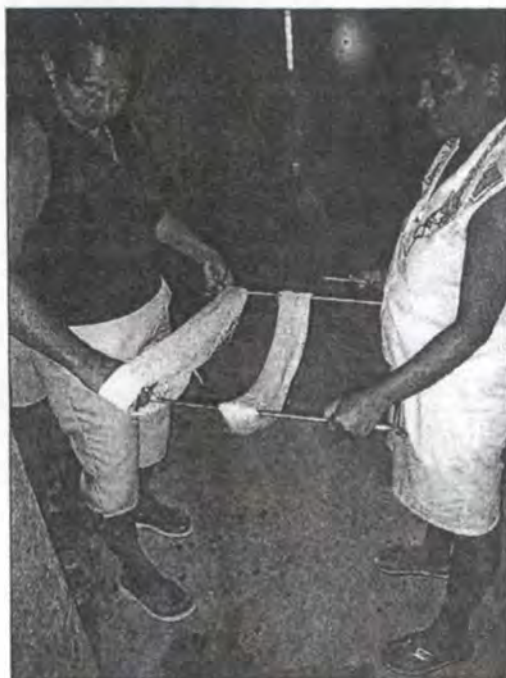
Artesanas tinturando en las calderas y usando los nuevos acondicionamientos

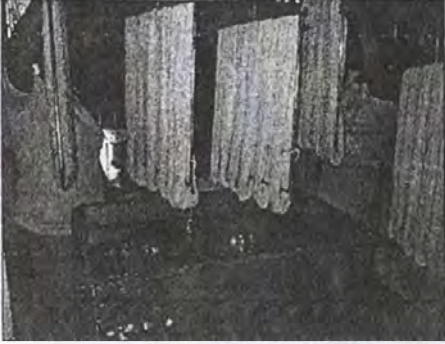
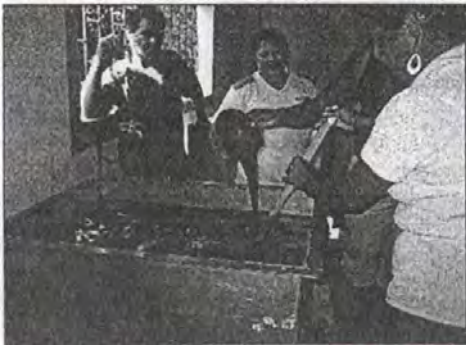
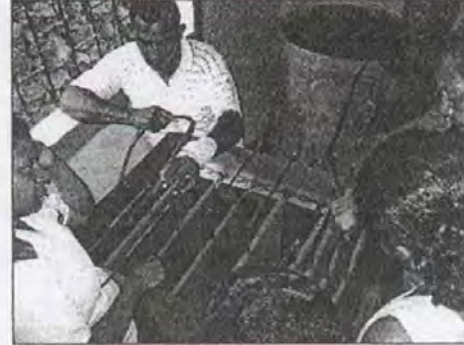
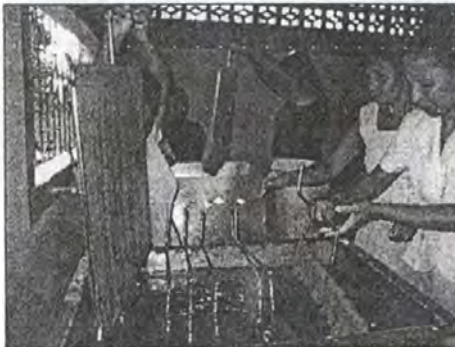
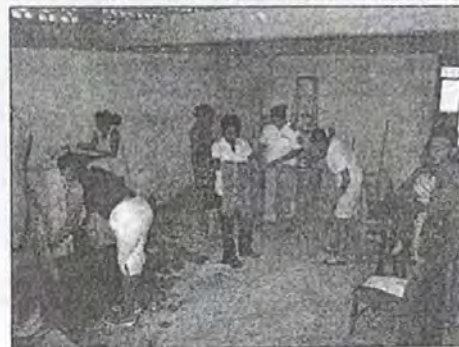
Las estructuras con manija de operación manual y las guías dentro de las calderas, evitaron que los madejeros se salieran del marco, además facilitaron su manipulación durante el proceso de tintura.
