Programa Nacional de Conformacion de Cadenas Productivas para el Sector Artesanal

**Cadena Productiva de la
Seda en el departamento del
Cauca**

**Elaboración de prototipos fabricados y talleres
participativos.**

Fichas de evaluación.

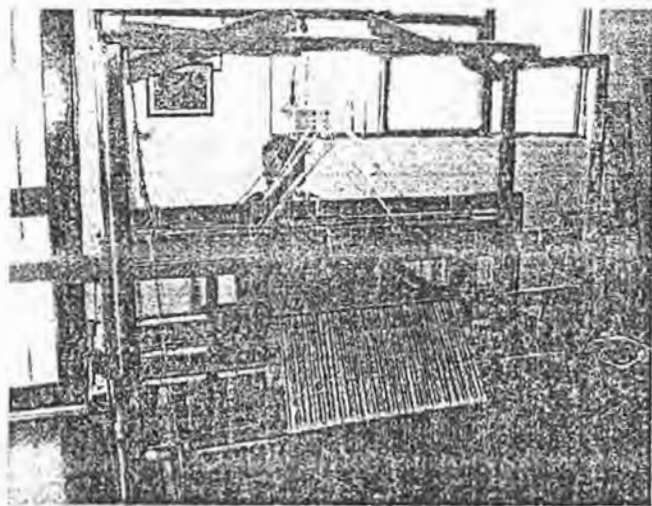
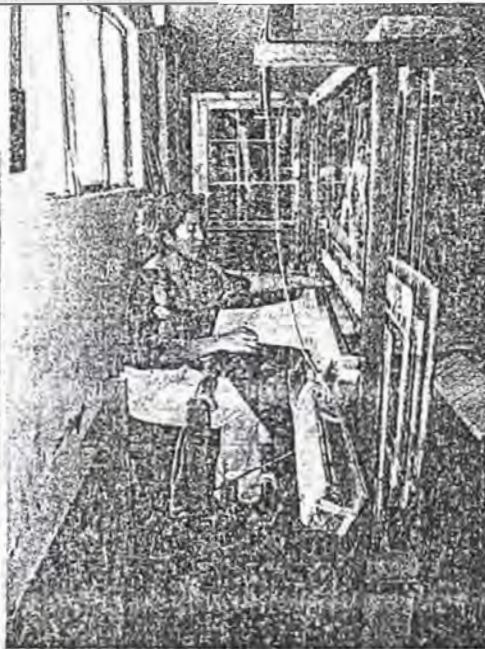
No. 6	UBICACIÓN: Timbio	LOCALIDAD VEREDA O DIRECCION: Casco Urbano
TALLER: Colteseda		RESPONSABLE: Luz Demsi Coliazos, Aleida Alegria.

Telar fabricado por **CRISANTO CAICEDO**

10.	INFRAESTRUCTURA	<p>EL TALLER DE COLTESEDAS CUENTA CON EXCELENTES INSTALACIONES PARA TEJIDO EN TELAR CON UNA ÁREA APROXIMADA DE 50 MTS² DONDE SE ENCUENTRAN 5 TELARES EN USO, Y DOS MAS ALMACENADOS EN UN ÁREA DE 20 MTS² (MEZANINE)</p> <p>EL PROCESO DE RETORSIÓN DE LA FIBRA REQUIERE IMPLEMENTACIÓN DE MAS MAQUINARIA</p>			
TIPO DE IMPLEMENTACION SUJERIDA		A	B	C

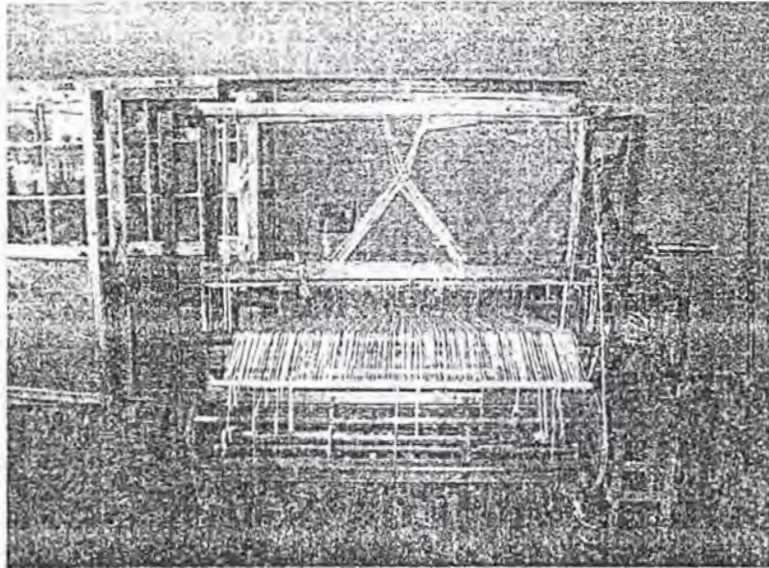
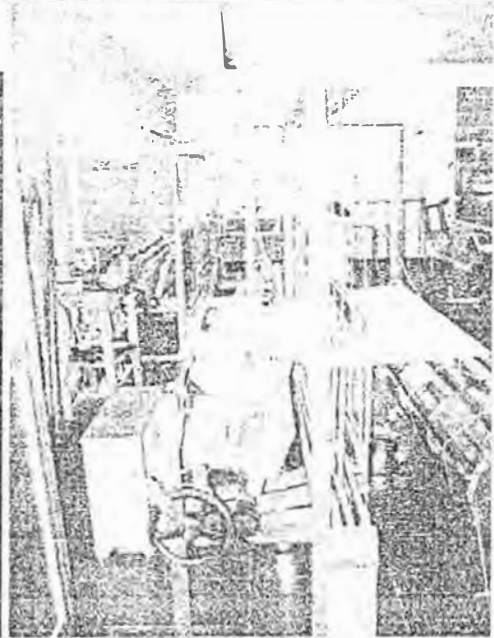
No. 7	UBICACIÓN: Timbio	LOCALIDAD VEREDA O DIRECCION: C/U
TALLER: Colteseda		RESPONSABLE: Cristina y Olga Bastias.

Telar de 1.40 mts

10.	INFRAESTRUCTURA	<p>EL TALLER DE COLTESEDAS CUENTA CON EXCELENTES INSTALACIONES PARA TEJIDO EN TELAR CON UNA ÁREA APROXIMADA DE 50 MTS² DONDE SE ENCUENTRAN 5 TELARES EN USO, Y DOS MAS ALMACENADOS EN UN ÁREA DE 20 MTS² (MEZANINE) EL PROCESO DE RETORSIÓN DE LA FIBRA REQUIERE IMPLEMENTACIÓN DE MAS MAQUINARIA</p>			
TIPO DE IMPLEMENTACION SUJERIDA		A	B	C

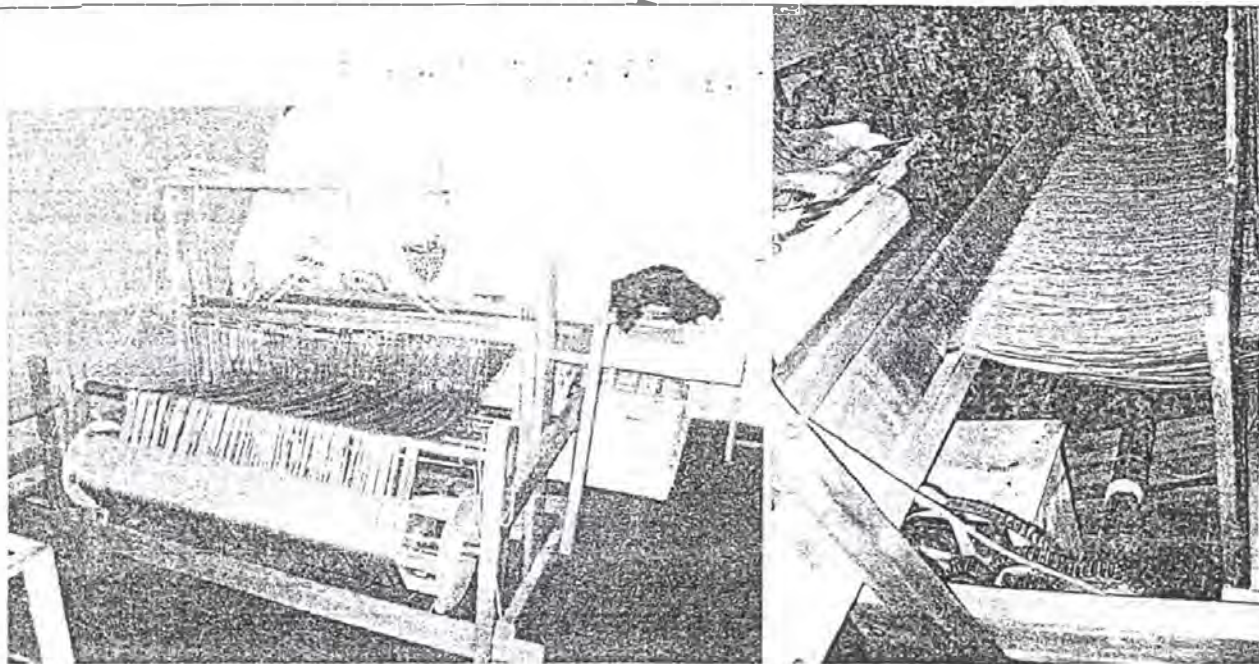
No 8	UBICACIÓN: Timbio	LOCALIDAD VEREDA O DIRECCION: Casco Urbano
TALLER: Colteseda		RESPONSABLE: Maria Eugenia y Ma. Aidé Navarro.

Telar de 1.20 mts fabricado por JOSE ARANA.

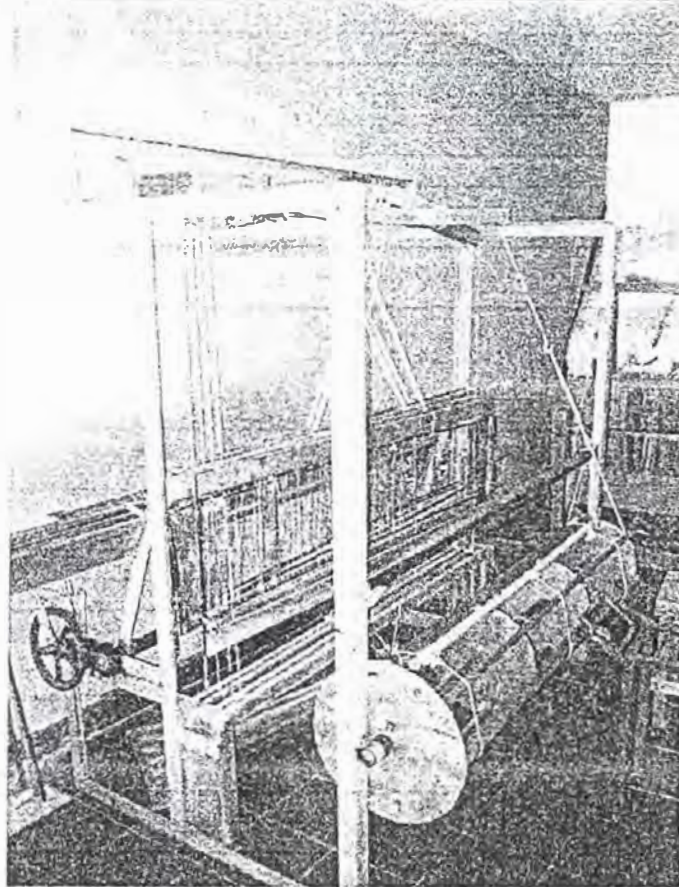
No. 9	UBICACIÓN: Timbio	LOCALIDAD VEREDA O DIRECCION: Casco Urbano comité capet Local No. 3
TALLER: Colteseda		RESPONSABLE: Nidya y gloria

Telar de 1.40 mts

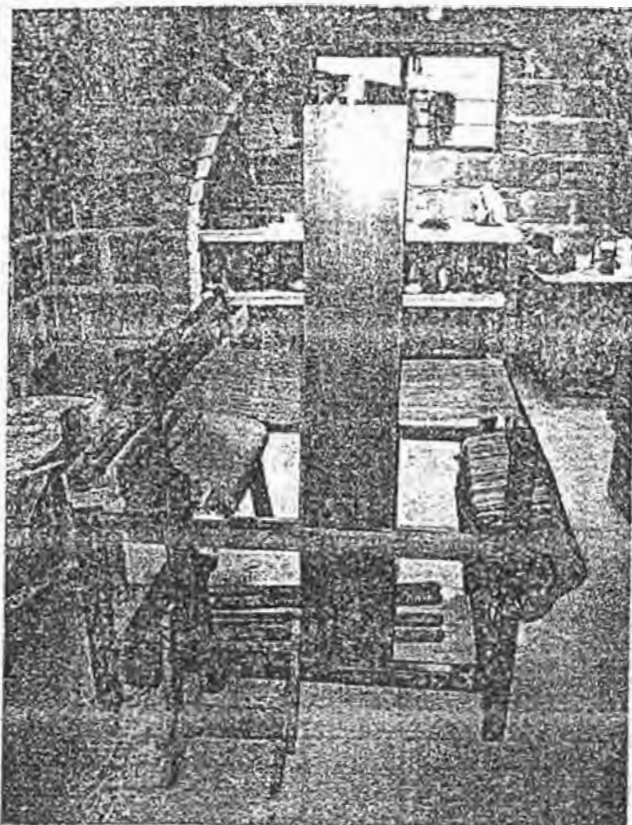
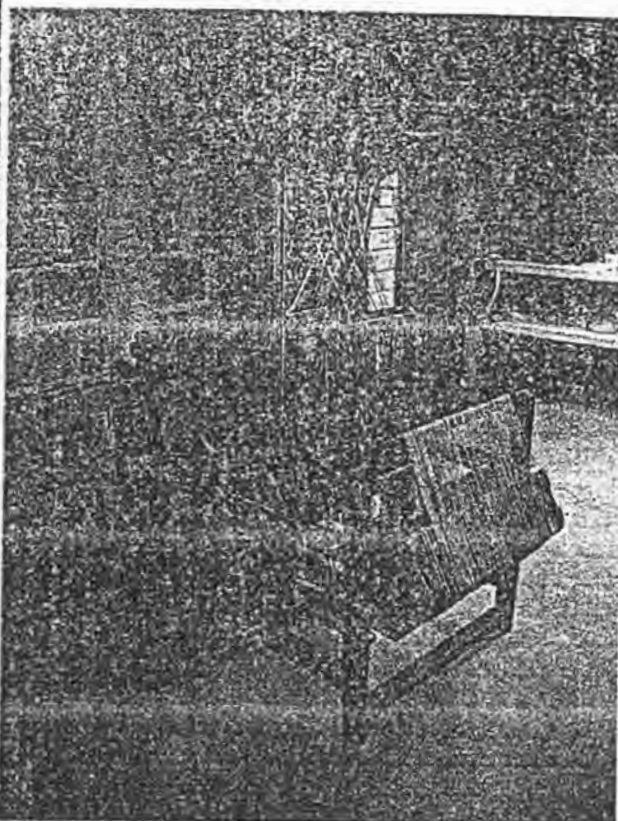
No. 18	UBICACIÓN: Timbio	LOCALIDAD VEREDA O DIRECCION: Casco urbano Barrio Palmas
TALLER: Coltesedas		RESPONSABLE: Franci Coque

TALLER: Coltesedas		ARTESANA: Franci Coque			
No. 18	PARTE	DIAGNOSTICO			OBSERVACIONES
#		M	R	B	
1.	ESTRUCTURA			X	ESTRUCTURA EN MADERA EN PEÑAZOS VERTICALES DE 3.5 X 7 CMS LIVIANA Y ESTABLE ENSAMBLES DE TORNILLO.

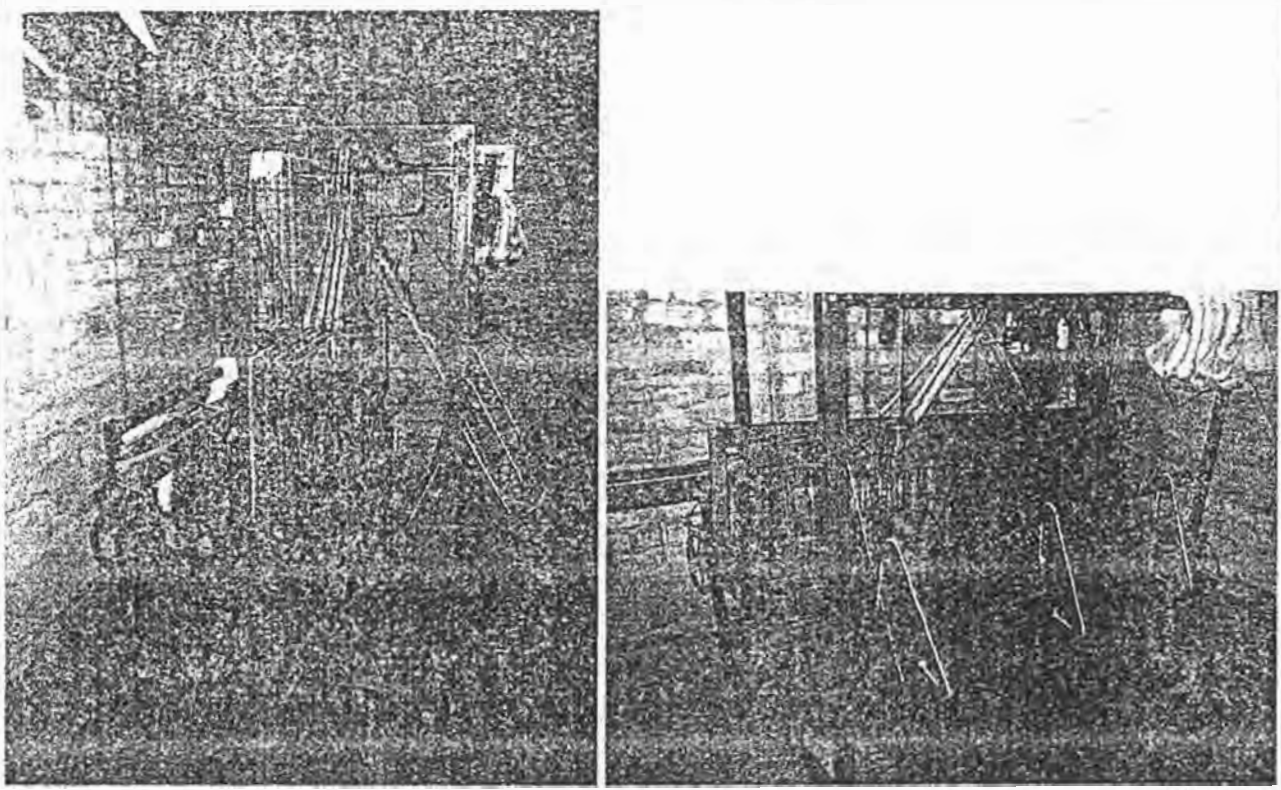
No. 19	UBICACIÓN: Timbio	LOCALIDAD VEREDA O DIRECCION: Barrio Palmas
TALLER: Coltesedas		RESPONSABLE: Franci Coque

ESPECIFICACIONES: Telar de 1.40 mts, estructura metálica en ángulo de 2" x 3/16, tambor de urdimbre de 40 cms de diámetro y eje de 1" con sistema de freno en ambos lados uno con tensor, batan con peine No. 6.5 soportado sobre eje de recorredora de 5 piñones (piñón grande de 5"), antepecho y guía hilos en tubería redonda de 2" con 2 tornillos por lado, 4 marcos con soporte para agujas de 30 cms.

10.	INFRAESTRUCTURA		<p>ESTE TALLER CUENTA CON EXCELENTES INSTALACIONES E INFRAESTRUCTURA DE AGUA Y LUZ, EL TELAR ESTA UBICADO EN UN PRIMER PISO EN EL PATIO (BAJO TETTO) EN LA VIVIENDA DEL ARTESANO.</p> <p>EL PROCESO DE TORCION DE LA FIBRA REQUIERE DE MANTENIMIENTO EN SU MAQUINARIA.</p>			
TIPO DE IMPLEMENTACION SUJERIDA			A	B	C

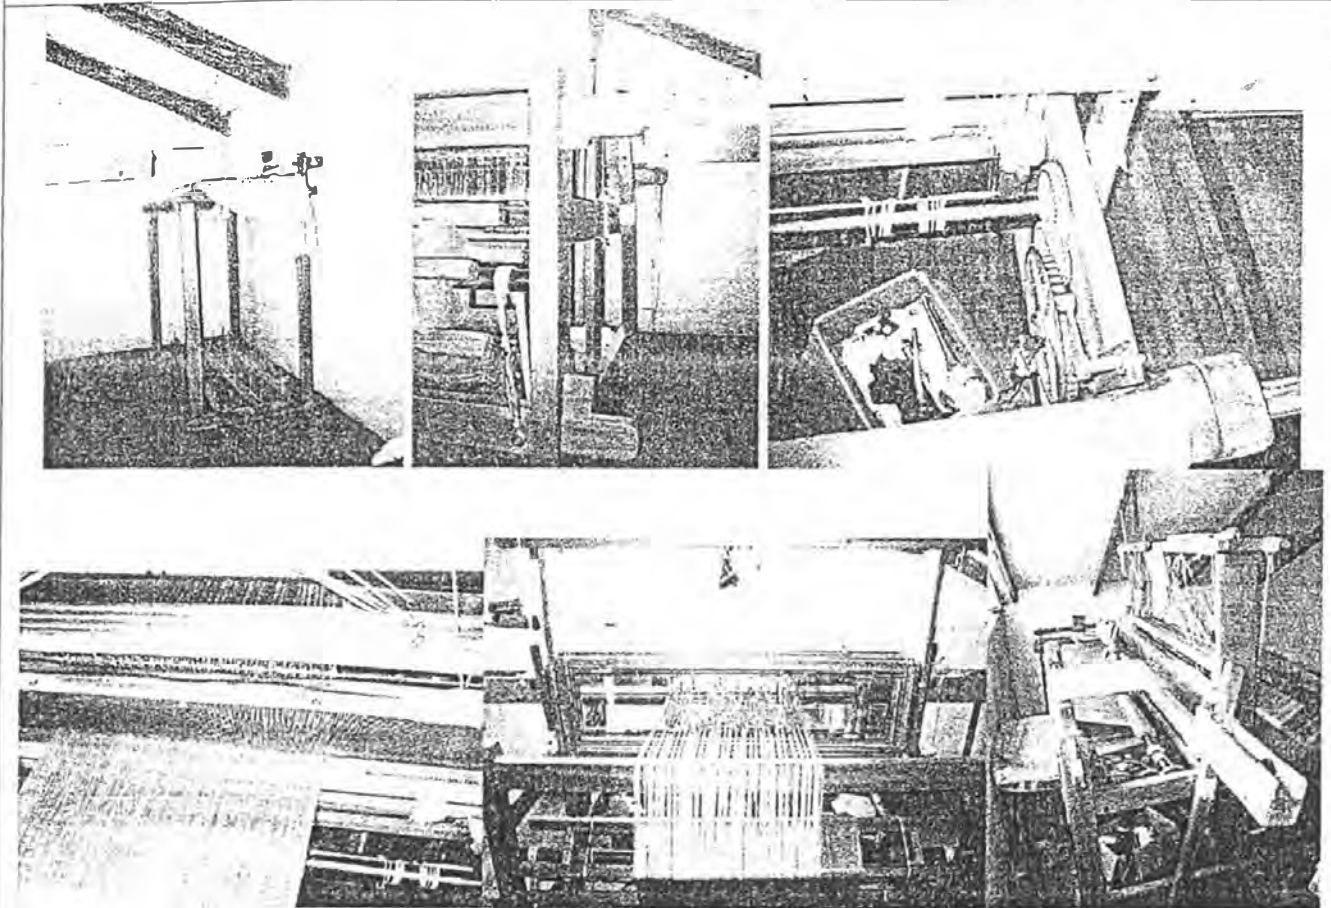
No. 20	UBICACION: Timbio	LOCALIDAD VEREDA O DIRECCION: Huacas
TALLER: Multisedas		RESPONSABLE: Maria Fabiola Garzón

Telar de 1.20 mts fabricado por Sr. ARANA.

7.	RECORREDORAS	X			CUENTA CON SISTEMA DE PIÑON Y TRINQUETE MANUAL CON BASTANTE DETERIORO
8.	PLEGADOR DE TELA		X		EN TUBERIA REDONDA DE 1" CON PIÑON DE HIERRO FIJADO A LA ESTRUCTURA POR EJE DE TORNILLO

9.	ACCESORIOS				
10.	INFRAESTRUCTURA	ESTE TALLER CUENTA CON UN AMPLIO ESPACIO Y PISO EN CEMENTO CUENTA CON UNA MEDIO INFRAESTRUCTURA DE AGUA Y LUZ. ESTE TELAR FUE DONADO POR LA U. DE LOS ANDES HACE APROXIMADAMENTE UNOS 5 AÑOS Y ESTE TELAR ACTUALMENTE NO SE ENCUENTRA EN USO.			
TIPO DE IMPLEMENTACION SUJERIDA		A	B	C

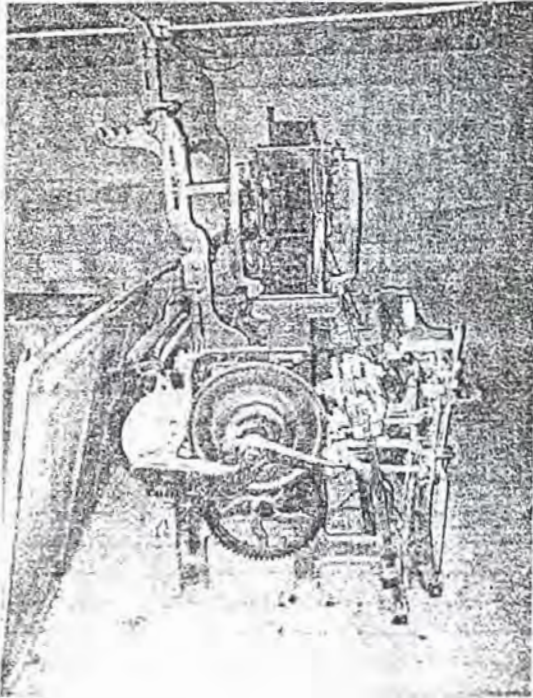
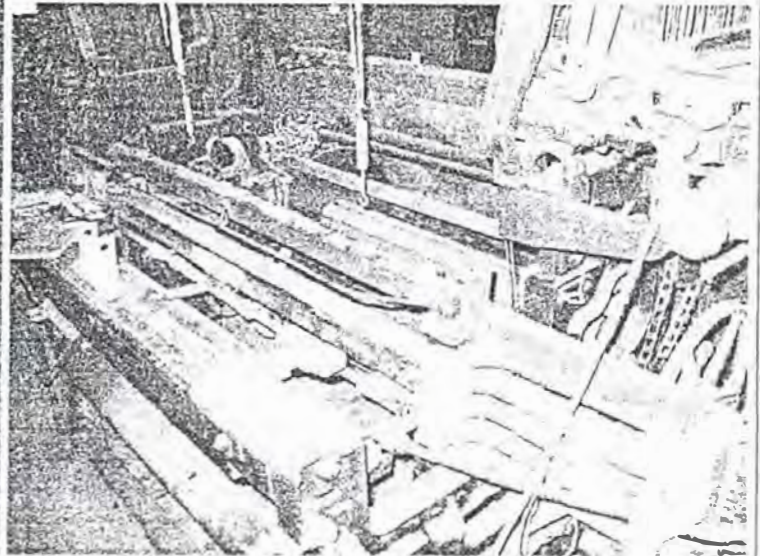
No. 22	UBICACIÓN: TImbio	LOCALIDAD VEREDA O DIRECCION: El Arado
TALLER: Sedas la Aradita		RESPONSABLE: Elvira Gómez de Enchina

Telar mecanico de 1.20 mts donado (ONG)

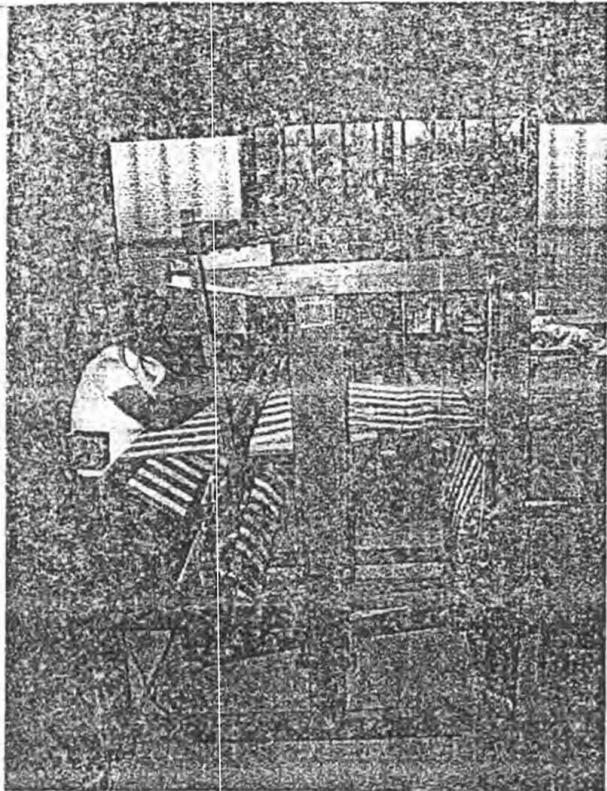
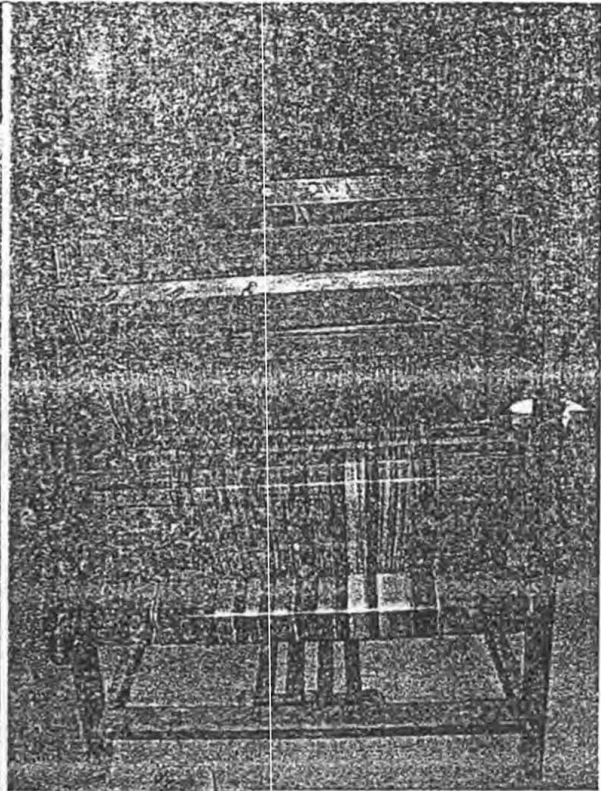
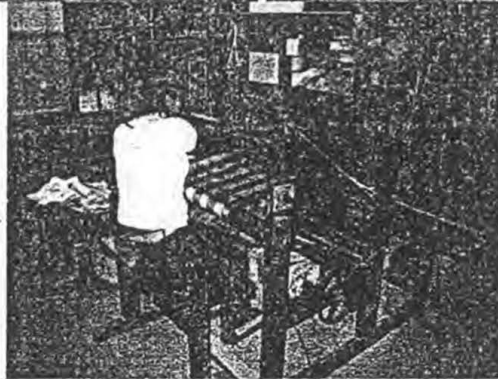
No. 23	UBICACIÓN: Timbio	LOCALIDAD VEREDA O DIRECCION: El Arado
TALLER: Sedas la Aradita		RESPONSABLE: Elvira Gómez de Enchina

Telar de 0.80 mts estructura en madera con peinazos verticales de 4 x 8, cajas y levas en buen estado con soporte de pedal, batan de "columpio" en buen estado con cajas, no tiene recorredora, antepecho y guía hilos en tubería redonda de 4" con tornillos.

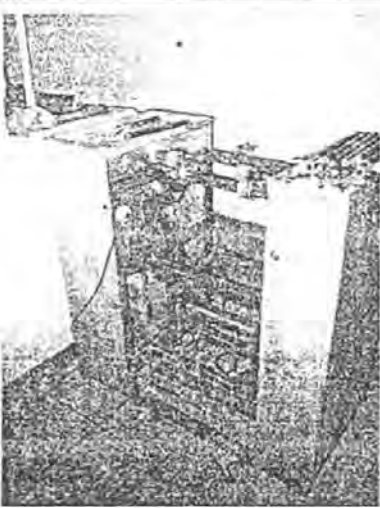
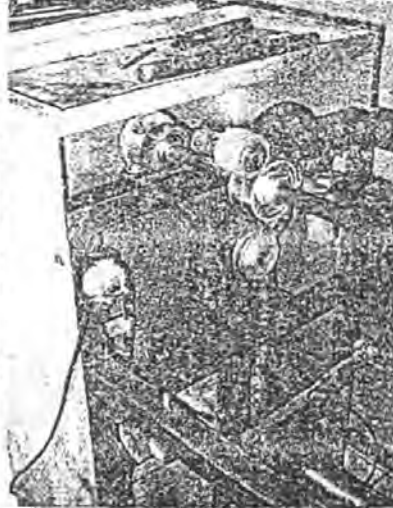
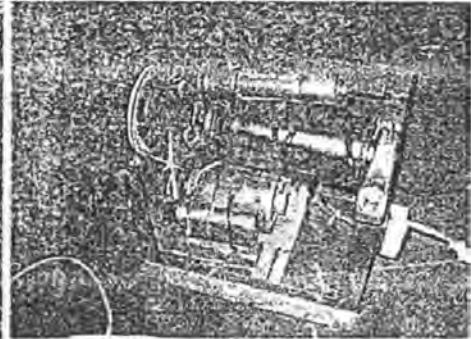
No. 28	UBICACIÓN Timbio	LOCALIDAD VEREDA O DIRECCION: Altillo
TALLER: Hitesedas		RESPONSABLE: Maria Eugenia Coque

2 telares de 1.40mts, telares fabricados por el Sr. CAICEDO.

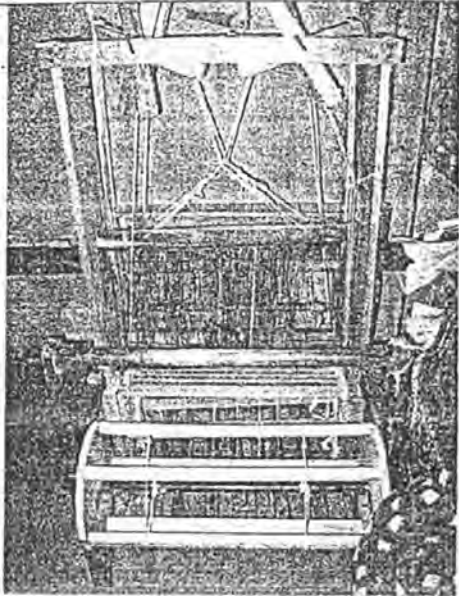
No. 32	UBICACIÓN: Timbio	LOCALIDAD VEREDA O DIRECCION: Arado
TALLER: Multisedas		RESPONSABLE: Lyda Garzón

Telar de 0,55mts, Estructura en madera, batán de piso con soporte de eje de tornillo con 4 marcos de soporte para agujas de 30 cms, tambor de urdimbre de 25 cms de diámetro estructura en madera en el centro antepecho y guía hilos en tubería redonda de 1".

3.	GUIA HILO			X	EN TUBERÍA REDONDA DE 1 1/4" FIJADOS A LA ESTRUCTURA POR MEDIO DE TORNILLO
4.	MARCO		X		SISTEMA DE LEVAS PARA CUATRO MARCOS CON LAZOS DE AMARRES INESTABLES E INAPROPIADOS
				X	SOPORTE PARA AGUJAS DE 30 CMS
				X	FIJOS A LA ESTRUCTURA POR MEDIO DE UN PEINAZO INFERIOR, SISTEMA DE AMARES DEFICIENTES

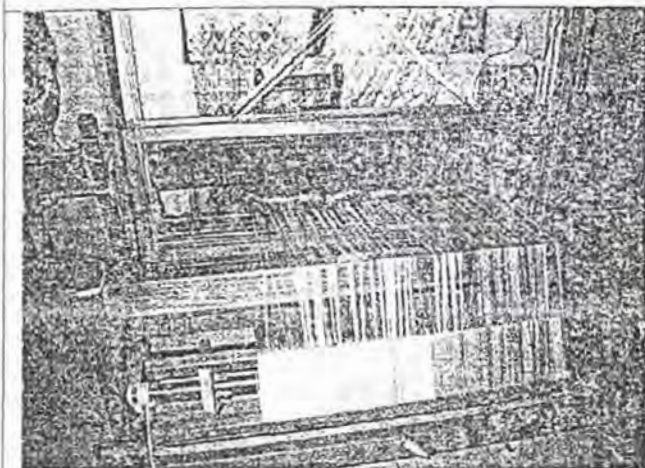
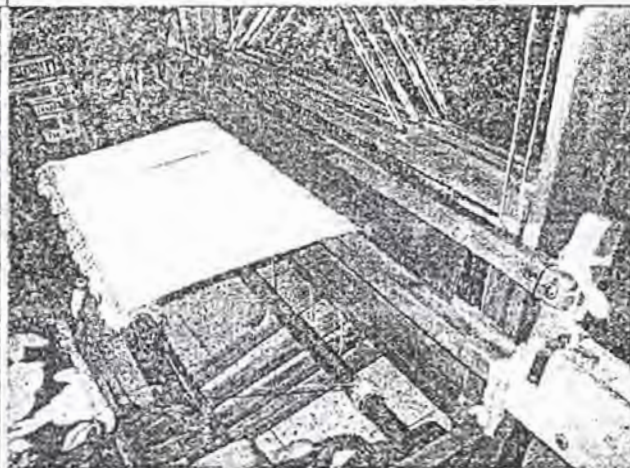
No. 33	UBICACIÓN: Timbio	LOCALIDAD VEREDA O DIRECCION: Arado
TALLER: Multisedas		RESPONSABLE: Lyda Garzón

Telar de 1.20 MTS fabricado por Sr. ARANA.

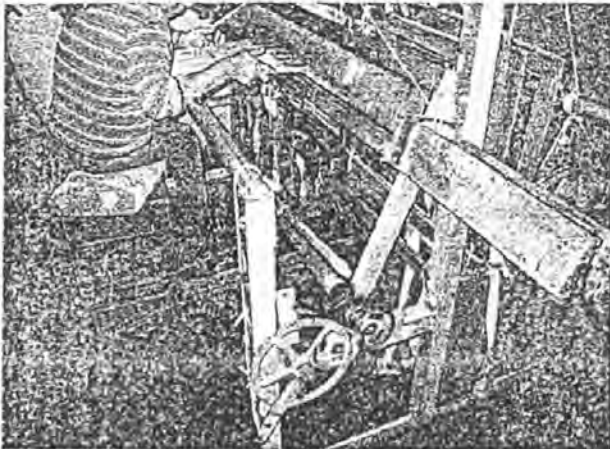
No. 34	UBICACIÓN: Timbio	LOCALIDAD VEREDA O DIRECCION: El Arado
TALLER: Sedat		RESPONSABLE: Luz Piedad Campo

Telar de 1.40mts fabricado por: el Sr. CAICEDO.

3.	GUIA HILO				X	TUBERÍA REDONDA DE 2" FIJADOS A LA ESTRUCTURA POR MEDIO DE 2 TORNILLOS A CADA EXTREMO
4.	MARCO	LEVAS		X		SOPORTE SUPERIOR DE LEVAS EN MADERA CON SISTEMA PARA 4 MARCOS SOPORTE SUPERIOR EN MADERA FIJADO A LA ESTRUCTURA CON TORNILLOS. LOS MARCOS PRESENTAN INESTABILIDAD POR FALTA DE TENSORES APROPIADOS Y GUIAS.
		AGUJAS		X		DE 37 CMS CON SOPORTE EN PLATINA DE 1 CM. LA PLATINA ES DEMASIADO DEBIL Y CON SOPORTES DE FIJACIÓN AL MARCO DEFECTUOSOS
		PEDALES		X		INESTABLES Y CON AMARRES Y LAZOS DEFICIENTES. CON CALADA INSUFICIENTE

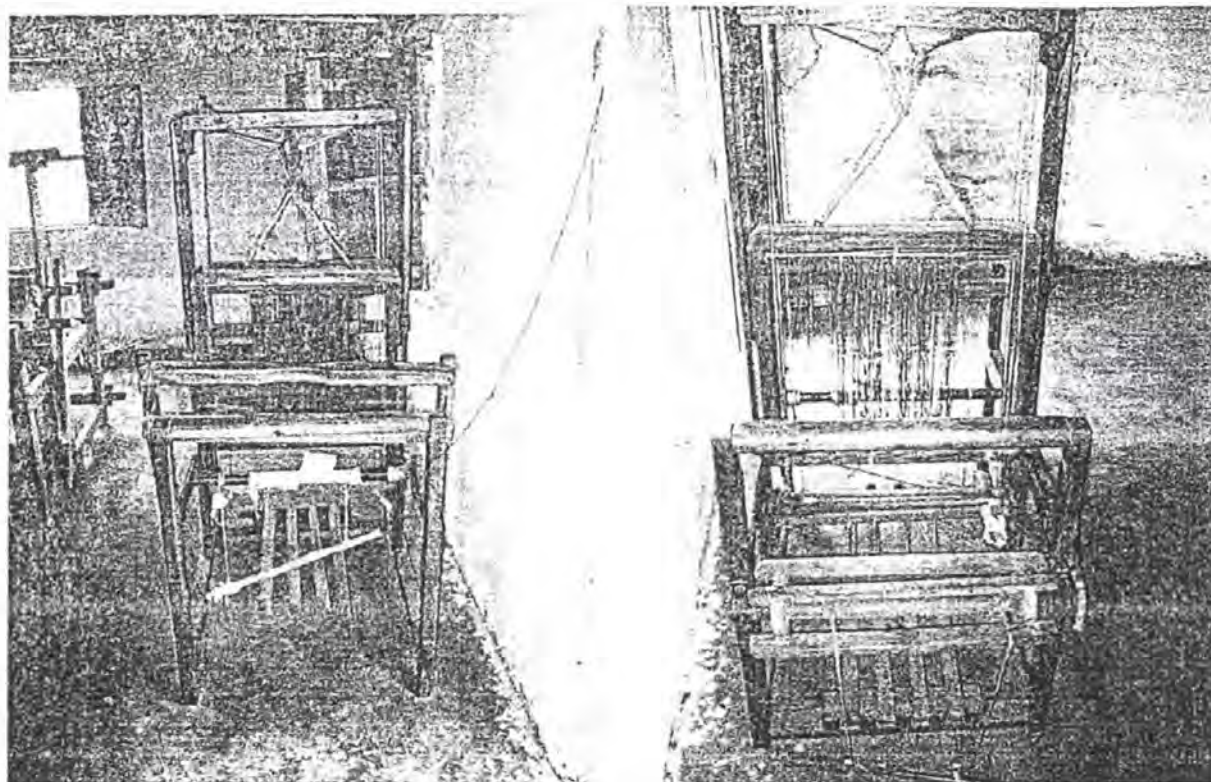
No. 36	UBICACION: Tambo	LOCALIDAD VEREDA O DIRECCION: Betania
TALLER: Sedas Occidente		RESPONSABLE: Teresa Hidrou - Armando Fernández

Telar de 0.50mts **estructura** en madera con ajuste de tornillo, **marcos** en madera con **agujas** de 45 cms **cajas y levas** en buen estado, **batán** de "piso" con soporte de tornillo, **antepecho y guía hilos** en madera fijados con tornillos, **tambor de urdimbre** de 45cms con piñones y trinquete, no tiene **recorredora**, ni cajas de lanzaderas.

10.	INFRAESTRUCTURA					CUENTA CON AMPLIAS INSTALACIONES DONDE REALIZA PROCESOS DE TEJIDO, DEVANADO Y RETORCIDO DE FIBRA	
TIPO DE IMPLEMENTACION SUJERIDA			A		B		C

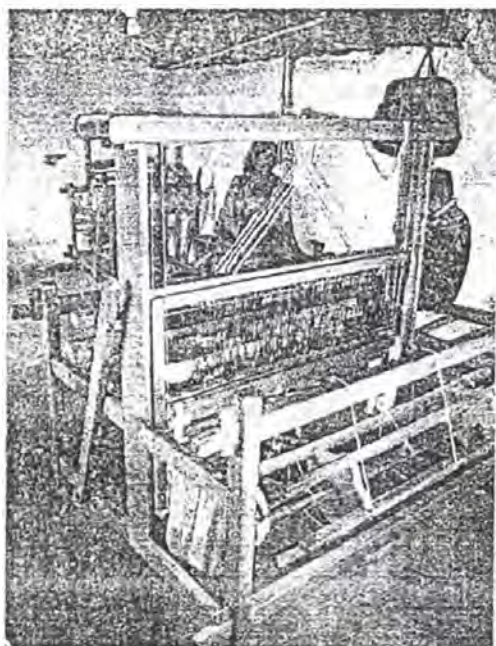
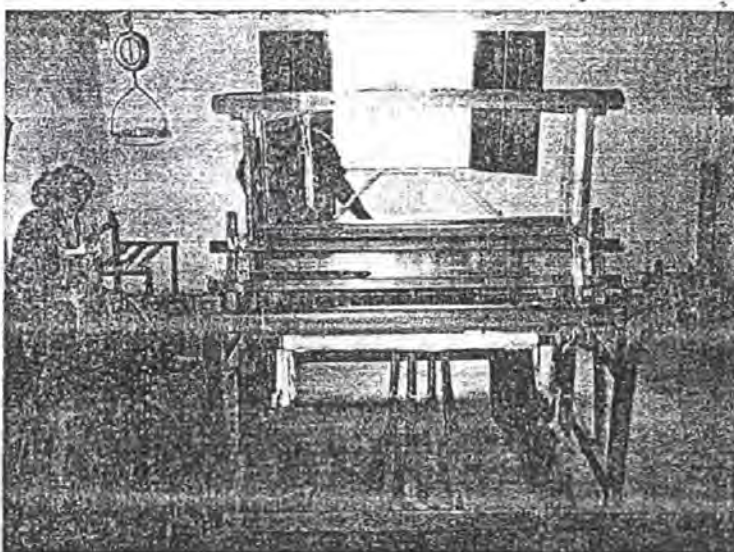
No. 37	UBICACIÓN: Tambo	LOCALIDAD VEREDA O DIRECCION: Betania
TALLER: Sedas Occidente		RESPONSABLE: Teresa Hidrou - Armando Fernández

Telar de 1.20mts estructura en madera con peñazos de 5 x 7 con ajuste de cuña, 4 marcos en madera con soporte para agujas de 30 cms, cajas y levas en buen estado, batán de piso con pasador de tornillo, antepecho y guía hilos en madera, tambor de urdimbre de 30 cms con piñon y trinquete, no tiene recorredora.

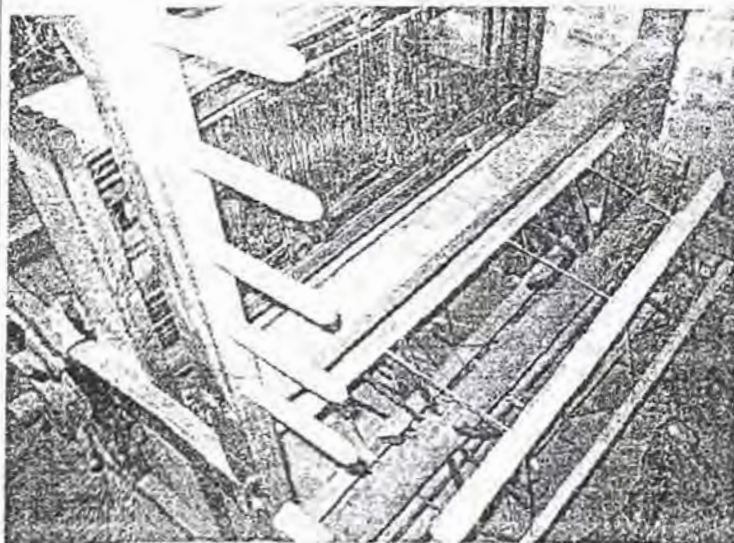
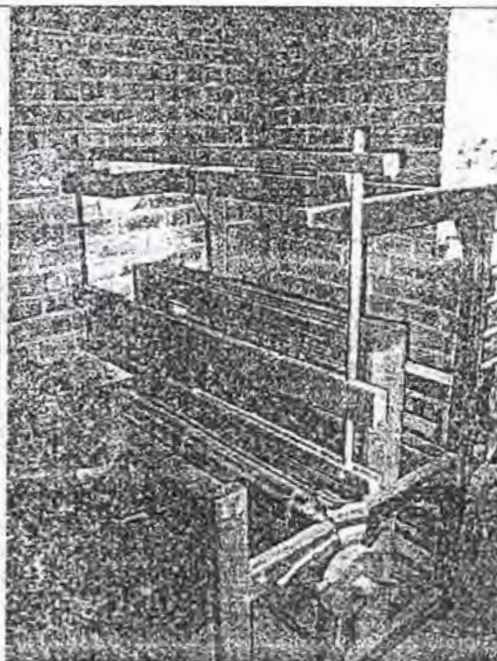
No. 38	UBICACIÓN: Tambo	LOCALIDAD VEREDA O DIRECCION: Betania
TALLER: Setas Occidente		RESPONSABLE: Armando Fernandez

Telar de 1.00mts Telar fabricado por el Sr. ARANA.

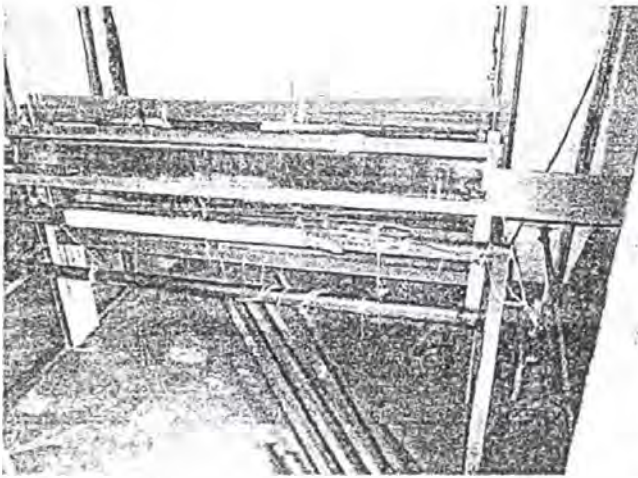
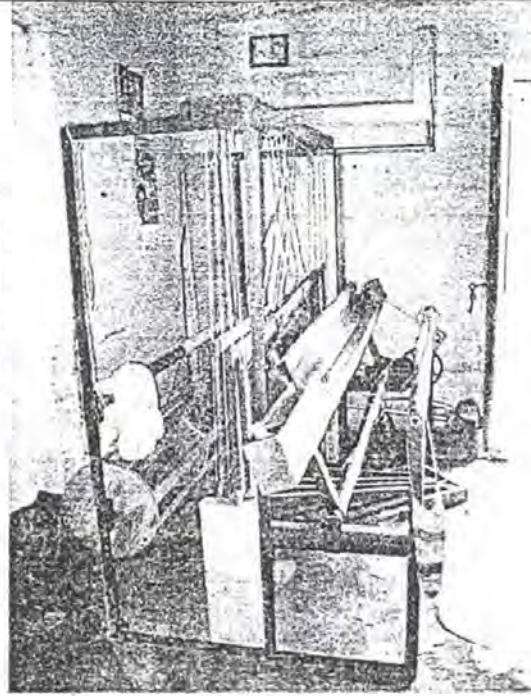
No. 39	UBICACIÓN: Tambo	LOCALIDAD VEREDA O DIRECCION: Muyonga
TALLER: Agroarte		RESPONSABLE: Analfi Guata Campo

Telar de 1.40mts, fabricado por el Sr. **ARLEY DELGADO**

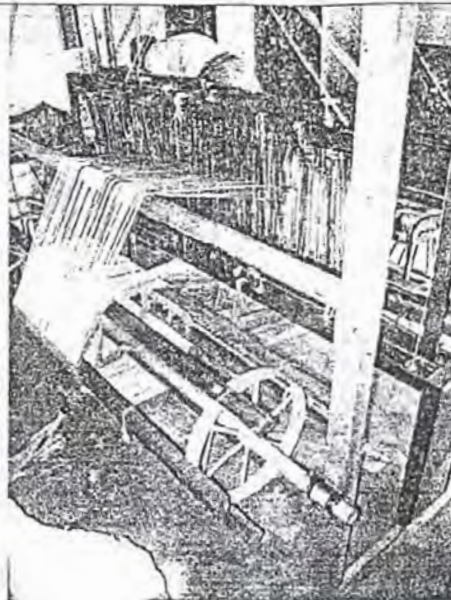
No. 40	UBICACION: Tambo	LOCALIDAD VEREDA O DIRECCION: Muyonga
TALLER: Agroarte		RESPONSABLE: Analfi Guata Campo

Tejar de 1.40mts, fabricado por el Sr. **CRISANTO**.

3.	GUIA HILO			X	TUBERIA REDONDA DE 2" FIJADOS A LA ESTRUCTURA POR MEDIO DE 2 TORNILLOS A CADA EXTREMO
4.	MARCO		X		SOPORTE SUPERIOR DE LEVAS EN MADERA CON SISTEMA PARA 4 MARCOS SOPORTE SUPERIOR EN MADERA FIJADO A LA ESTRUCTURA CON TORNILLOS. LOS MARCOS PRESENTAN INESTABILIDAD POR FALTA DE TENSORES APROPIADOS Y GUIAS.
	AGUJAS		X		DE 36 CMS CON SOPORTE DE PLATINA DEMASIADO DEBIL Y CON SOPORTES DE FIJACION AL MARCO DEFECTUOSOS (LOS SOPORTES DE AGUJA TIENEN QUE SER AMARRADOS A LA ESTRUCTURA DEL MARCO). LO QUE OCASIONA PROBLEMAS EN EL CALADO
	PEDALES		X		INESTABLES Y CON AMARRES Y LAZOS DEFICIENTES. CON CALADA INSUFICIENTE

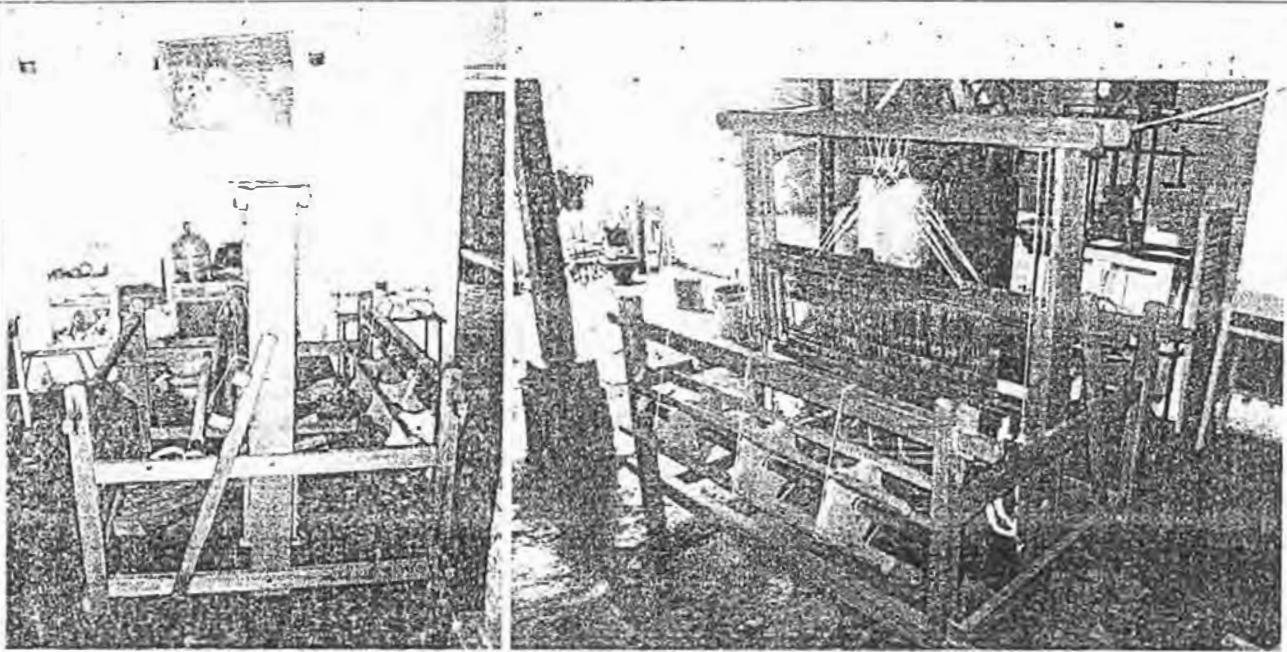
No. 41	UBICACIÓN: Tambo	LOCALIDAD VEREDA O DIRECCION: Piagua
TALLER: Sedas Occidente		RESPONSABLE: Omaira Rebolledo

Telar de 1.20 Mts.

3.	GUIA HILO				X	TUBERÍA REDONDA DE 2" FIJADOS A LA ESTRUCTURA POR MEDIO DE 2 TORNILLOS A CADA EXTREMO
4.	MARCO	LEVAS			X	SOPORTE SUPERIOR DE LEVAS EN MADERA CON SISTEMA PARA 4 MARCOS SOPORTE SUPERIOR EN MADERA FIJADO A LA ESTRUCTURA CON TORNILLOS. LOS MARCOS PRESENTAN INESTABILIDAD POR FALTA DE TENSORES APROPIADOS Y GUIAS.
		AGUJAS			X	DE 36 CMS CON SOPORTE DE PLATINA DEMASIADO DEBIL Y CON SOPORTES DE FIJACIÓN AL MARCO DEFECTUOSOS (LOS SOPORTES DE AGUJA TIENEN QUE SER AMARRADOS A LA ESTRUCTURA DEL MARCO). LO QUE OCASIONA PROBLEMAS EN EL CALADO
		PEDALES			X	INESTABLES, CON AMARRES Y LAZOS DEFICIENTES, CON CALADA INSUFICIENTE

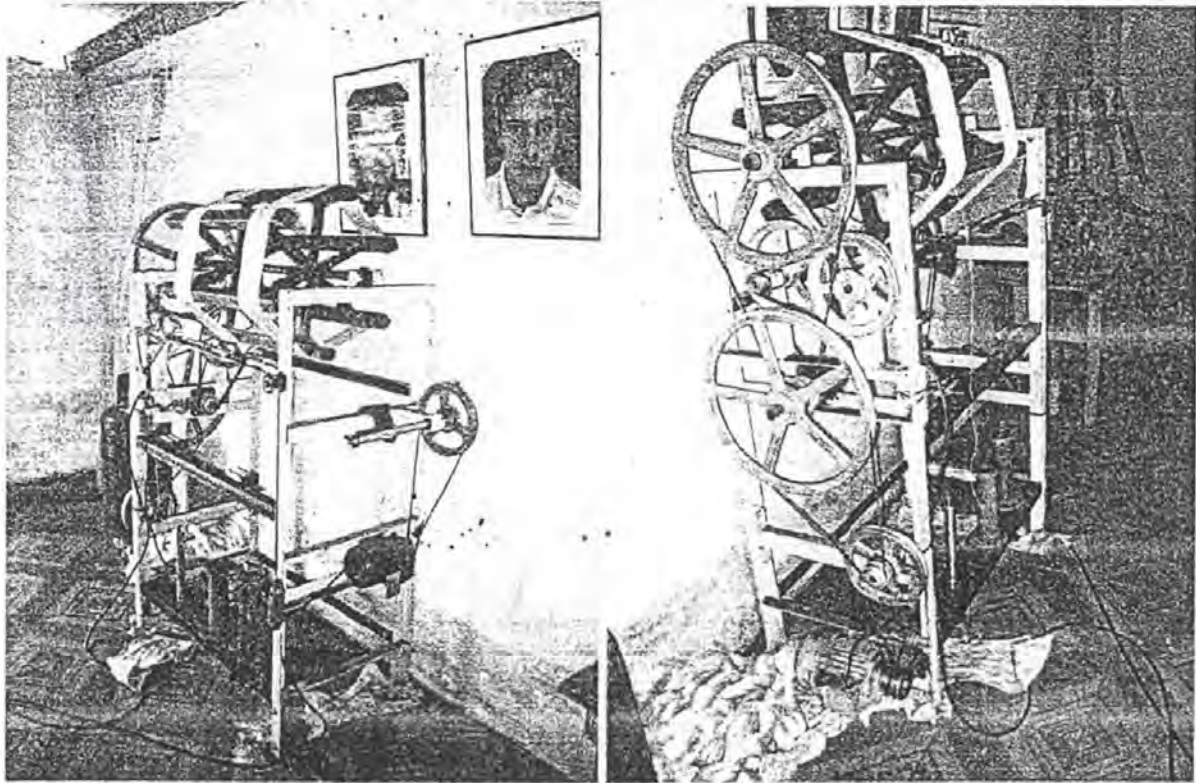
No. 44	UBICACIÓN: Timbio	LOCALIDAD VEREDA O DIRECCION: Yescas
TALLER: Sedat	RESPONSABLE: Luz Marina Concha

Esta comunidad no cuenta con telares, Luz Campo es la única asociada con telar, es preciso implementar telares. Prestan el servicio con una retorcedora de última generación fabricada por el Sr. GUACANEME.

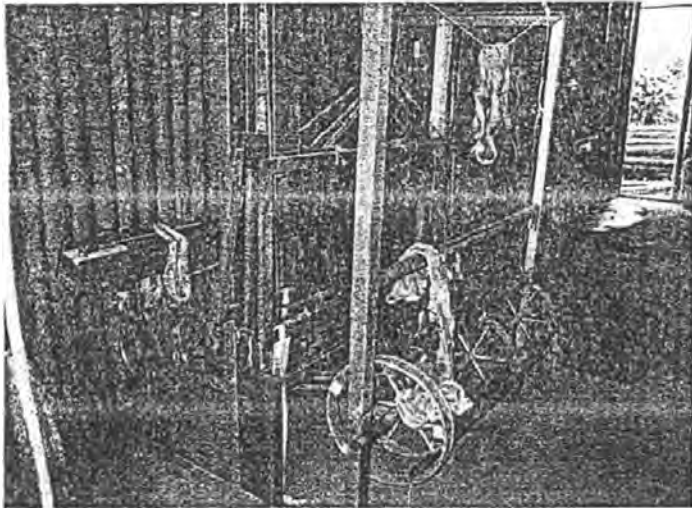
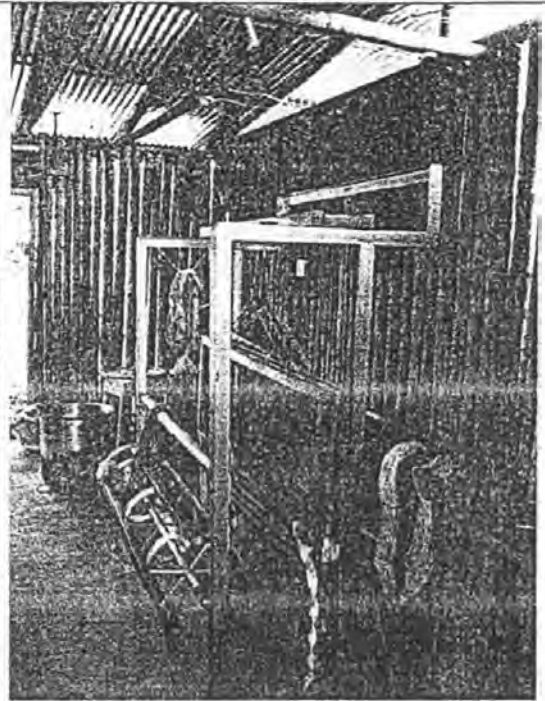
No. 45	UBICACION: Morales	LOCALIDAD VEREDA O DIRECCION: Loma de Oso.
TALLER: Sedatex		RESPONSABLE: Obdulia Muelas. Herminia, Adelaida, Leuceni, Flor. (Artesanas)

Telar de 1.20 Mts. Estructura metálica en ángulo de $\frac{1}{4} \times 2$ ” cajas y levas en madera con soporte interno para agujas de 36 Cms., 4 marcos con lazos en buen estado, batan con descadre soportado sobre eje de recorredora de 5 piñones, antepecho y guía hilos soldados a estructura, tambor de urdimbre con “esqueleto” metálico.

9.	ACCESORIOS	CUENTAN CON HILADORAS, RETORCEDORA Y DEVANADORA ELECTRICAS. HERRAMIENTAS MANUALES COMO ENCAÑUELADORES Y MADEJADORA			
10.	INFRAESTRUCTURA	CUENTA CON INFRAESTRUCTURA DE AGUA Y LUZ, TALLER BAJO TECHO CON PAREDES BAJO GUADUA, CUENTAN CON ESPACIO AMPLIO Y CON CONDICIONES IDEALES PARA PRODUCCIÓN EN GRANDES VOLÚMENES. ES NECESARIO IMPLEMENTAR MAS TELARES EN ESTA LOCALIDAD YA QUE EL ÚNICO EXISTENTE ES COMPARTIDO POR 5 ARTESANAS			
TIPO DE IMPLEMENTACION SUJERIDA		A	B	C

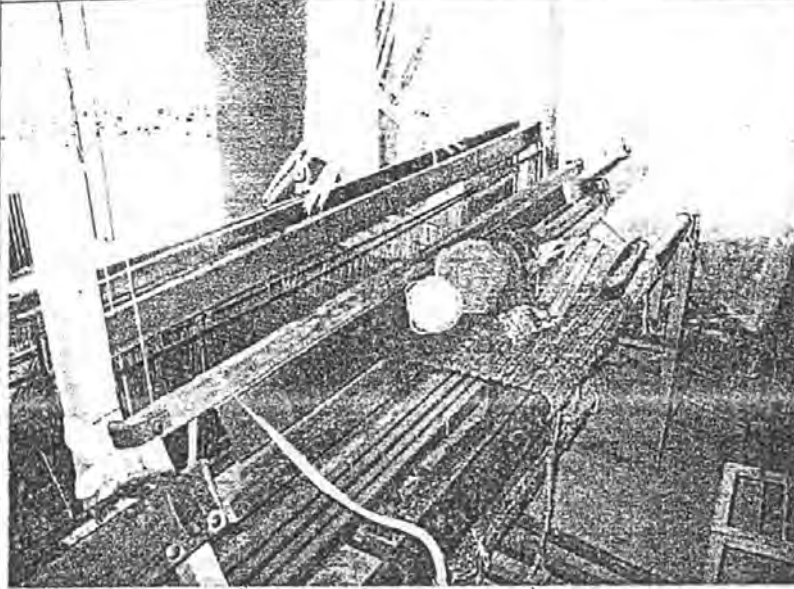
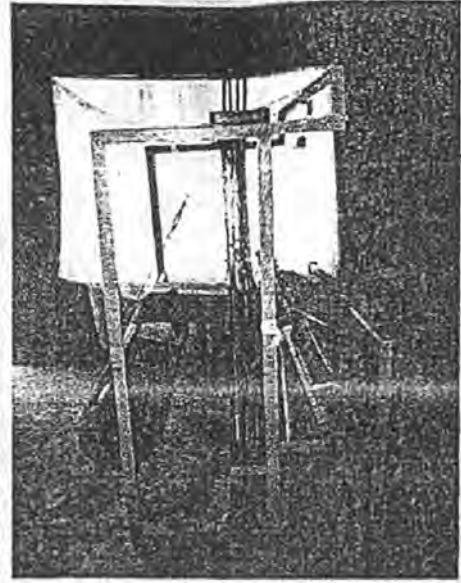
No. 46	UBICACIÓN: Timbio	LOCALIDAD VEREDA O DIRECCION: Cll 18 # 26 - 40
TALLER: Tejisedas		RESPONSABLE: Marleny Carvajal, Dora Conejo

Telar de 1.40mts. estructura metálica en ángulo 3/16 x 2". Marcos con soportes para agujas de 36 cms. batan en piso sobre eje de recorredora en buen estado, antepecho y guía hilos en tubería redonda de 2", tambor de urdimbre de 30 cms de diámetro. tensores en tubo redondo de 1 ½ cal. 18, peine No. 4 y 6,

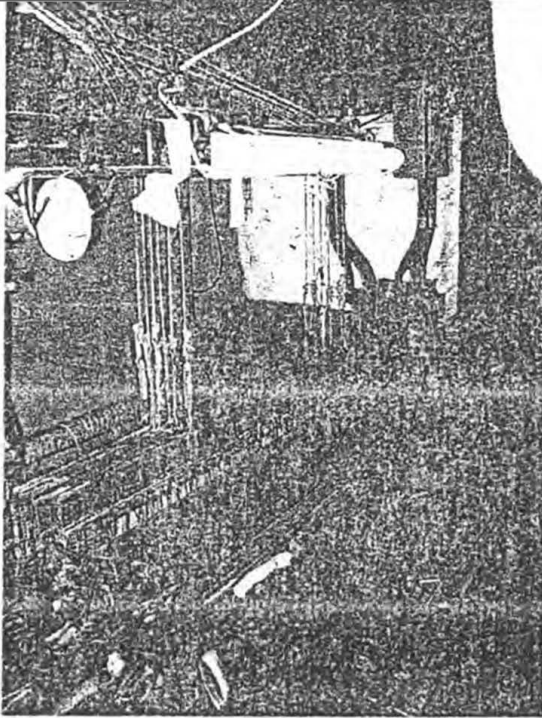
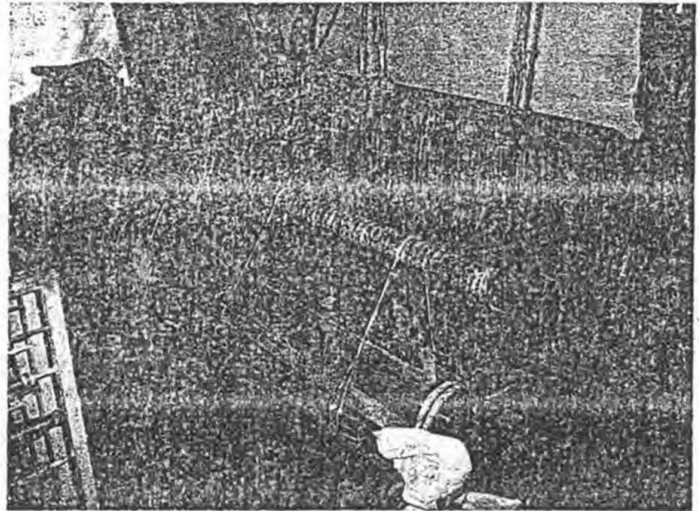
No. 47	UBICACIÓN: Timbio	LOCALIDAD VEREDA O DIRECCION: Cll 18 # 26 - 40
TALLER: Tejisedas		RESPONSABLE: Marleny Carvajal, Dora Conejo

Telar de 1.40 mts.
