**Estudios para el mejoramiento, innovación y desarrollo
tecnológico**

Cadena productiva de la seda.
Cauca

**Manuel Abella Ramírez.
Diseñador industrial**

Bogotá D.C., Enero de 2005

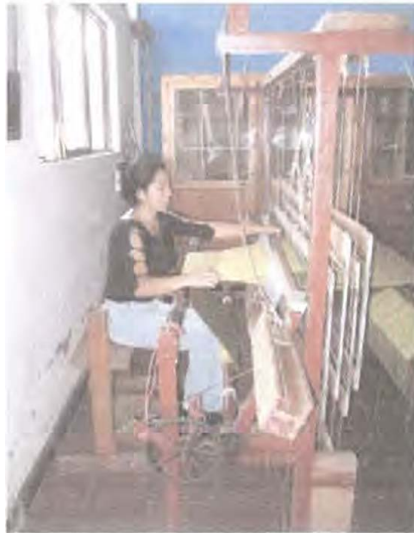
TEJIDO

también varias deficiencias operativas y de funcionamiento en los telares:
La levas se descuadran fácilmente, el antepecho y guía hilos deterioran el material, el tambor y el batan tienen movimiento lo que genera mala calidad en el tejido, el movimiento brusco del batan rompe los hilos con el peine, etc. Esto genera baja productividad y deterioro de la herramienta.

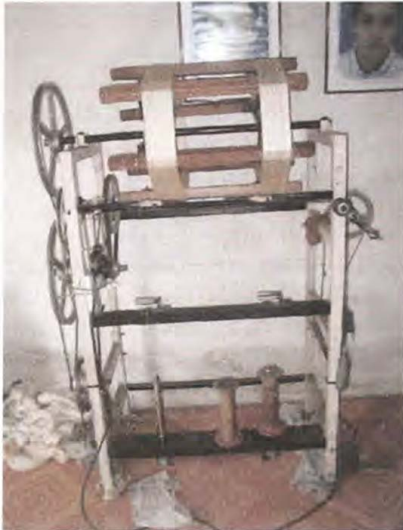
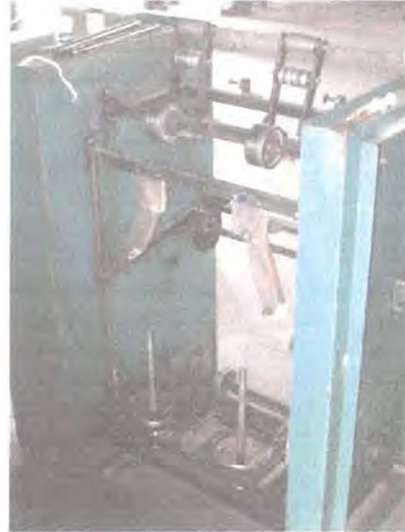
RETORCEDORA

La capacidad de producción con esta herramienta limita el fortalecimiento en infraestructura y desarrollo.

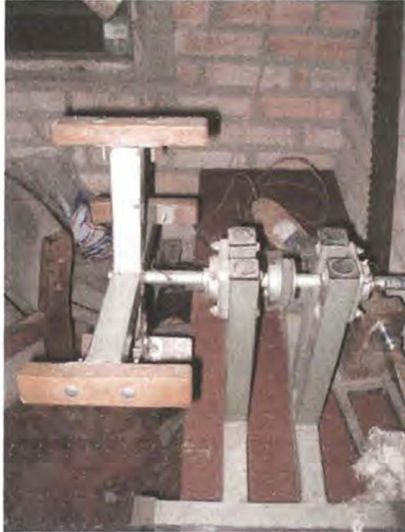
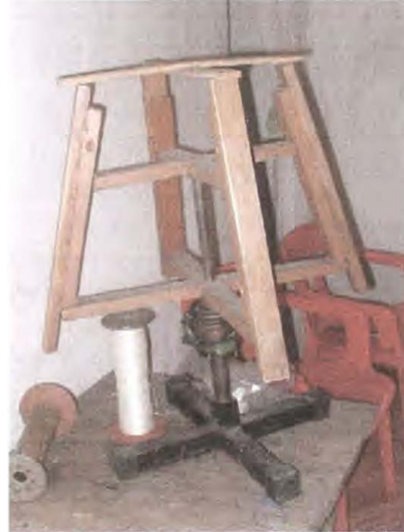
MADEJERO

Existe buena capacidad de producción de madejas, ya que todos los artesanos tienen esta herramienta en sus talleres, pero tiende a ser un proceso indeterminado y de poca complacencia con el operario. Este proceso es realizado generalmente por personas ajenas al proceso artesanal, (ancianos y niños) y con bajos niveles de calidad. La herramienta no es la adecuada para los niveles de producción deseada. Falta desarrollo e innovación de producto acorde con la necesidad de producción.

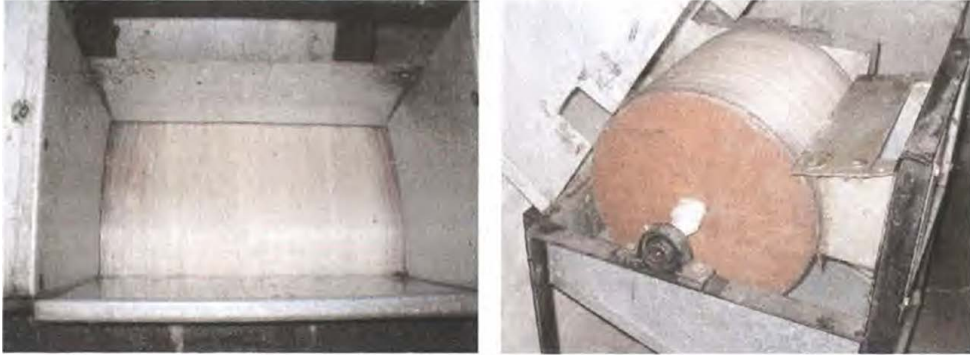
DESPUPADORA

los 2 prototipos de maquinaria existentes, necesitan algunos conceptos de rediseño e ingeniería para hacerla mas funcional, tiene limitaciones para producción de telas anchas, el tambor no cuenta con superficies de trabajo ideales para procesar el capullo.

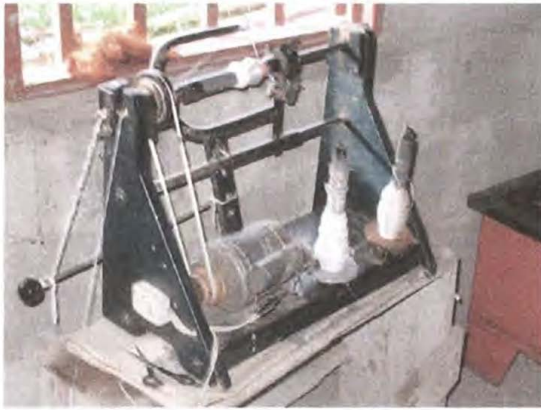
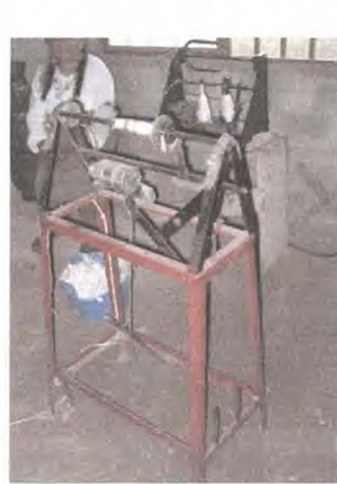
HILADORA

Al igual que con la maquinaria de los procesos anteriores, las hiladoras que no se encuentran en funcionamiento se debe a la problemática generalizada de motores eléctricos defectuosos (para rebobinar) y la falta de protección contra los medios (humedad) y variaciones de voltaje.

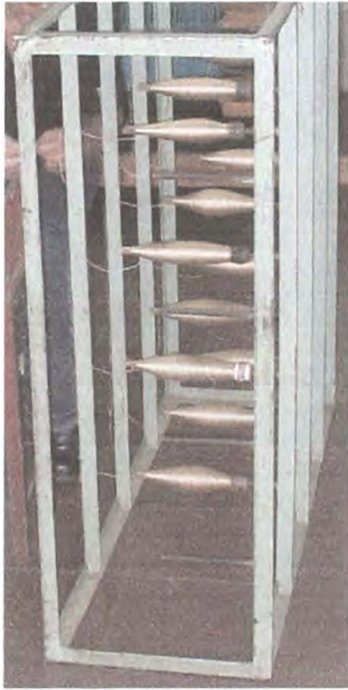
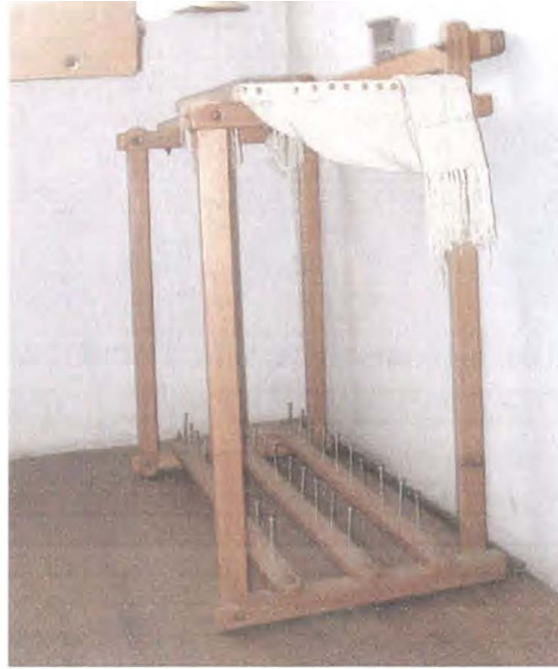
FILLETA

Se debe ampliar la capacidad de las filletas para poder soportar un mínimo de 48 conos. Aparte las filletas no cuenta con dispositivos de guías y/o tensores

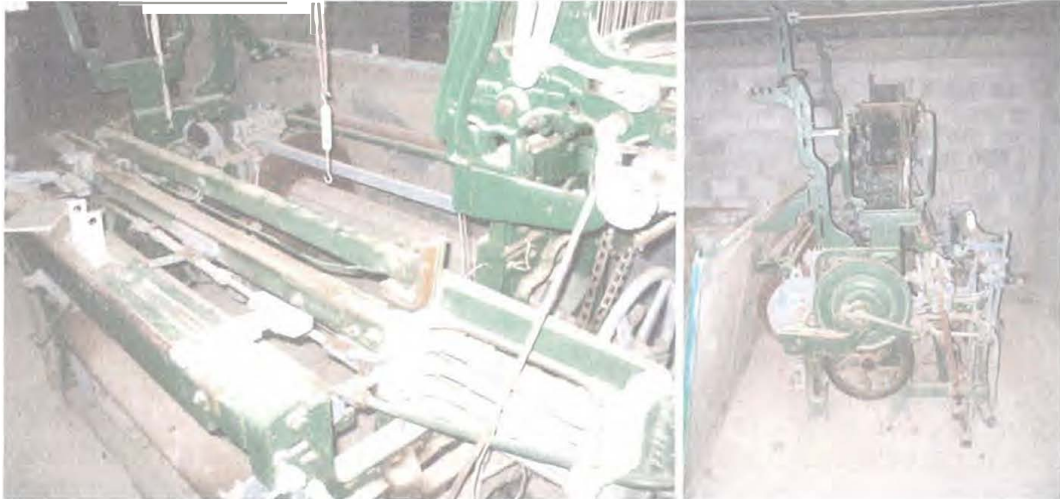
TELAR MECANICO - ELECTRICO.

Las instalaciones eléctricas necesarias para la operación del telar, limitan la operatividad del mismo.

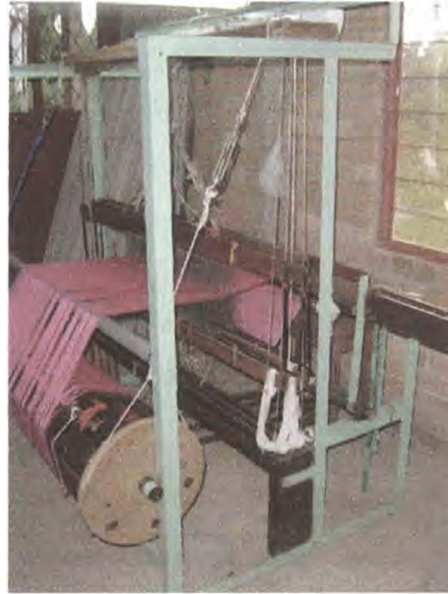
ESTRUCTURA

la estructura por lo general es muy pesada y dificulta cualquier desplazamiento y movilidad del sistema
por ser una estructura de ensamble contiene un máximo de 4 piezas, que son unidas por tornillos y tuerca, estos ensambles de las piezas presentan inconsistencias que hacen inestable la estructura.
en algunos casos la estructura presenta desgastes y oxido que pueden afectar la calidad de los tejidos.

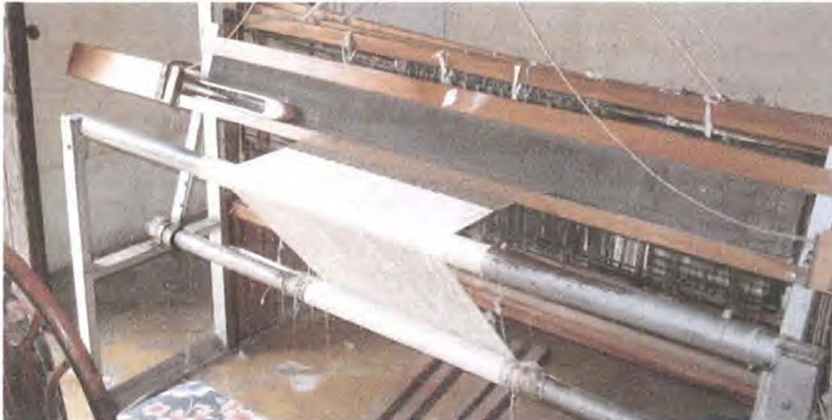
ANTEPECHO

esta pieza debe estar libre de óxidos y sobrantes de pintura; ya que estos pueden afectar la buena calidad del tejido.

El efecto de torsión que se genera en la seda por los cambios climáticos, afectan considerablemente a las piezas que no tienen un grosor suficiente, ocasionando daños de desgaste y fracturas (madera).

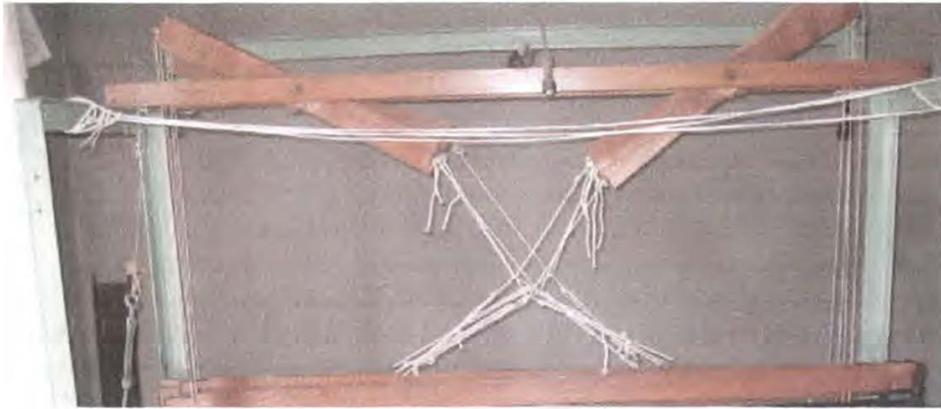
LAS LEVAS

no existe ningún sistema informativo o de replica para los diferentes tipos de amarres o nudos que son utilizados en estos mecanismos

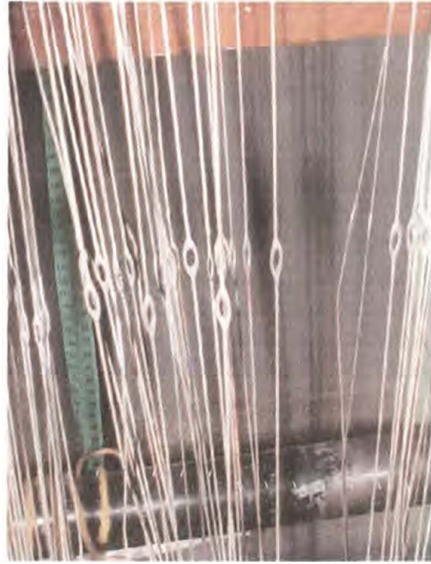
LIZOS O AGUJAS

Los orificios de las agujas en sus extremos (soporte de platina) no están acordes con la medida del ancho de las platinas. Esto ocasiona un mal funcionamiento y una pérdida de la abertura en la calada

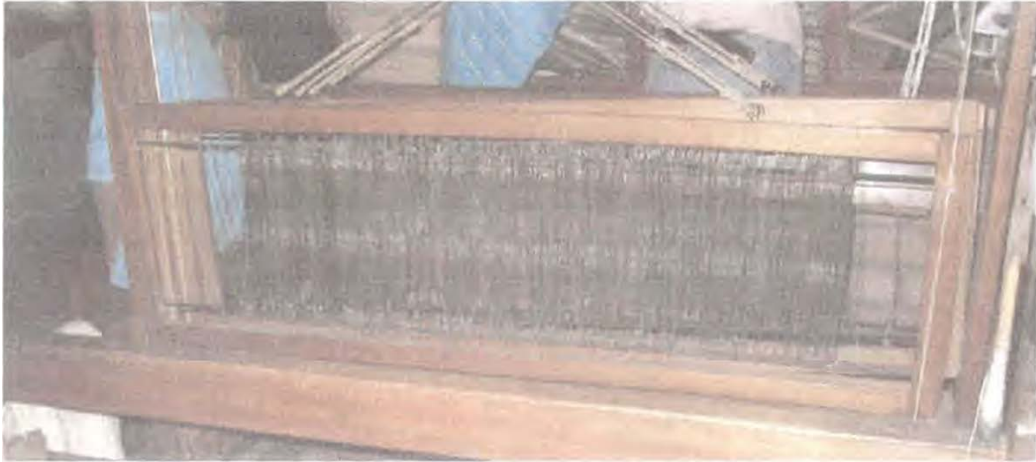
MARCOS

Algunos telares no cuentan con travesaños guías, que son de mucha ayuda para el buen funcionamiento y calado de los marcos

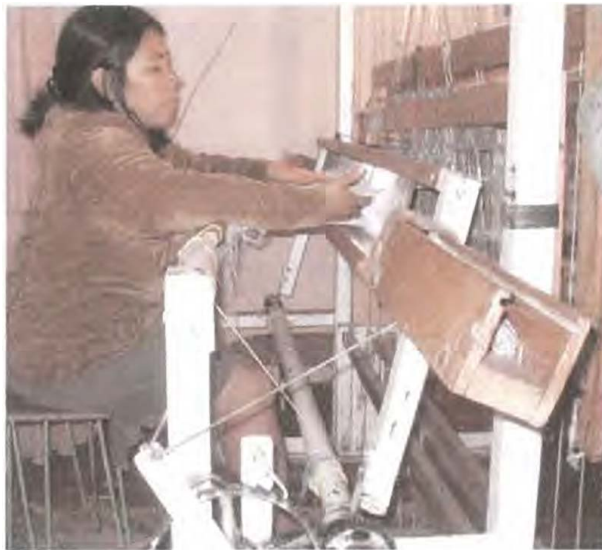
EL BATÁN

El movimiento operativo del batan hace que continuamente se este golpeado con la estructura lo que ocasiona deterioro del mecanismo.

Los soportes metálicos del batan (los que se soportan sobre el plegador), la mayoría se encuentran deteriorados y no ofrecen condiciones de operatividad ni de calidad.

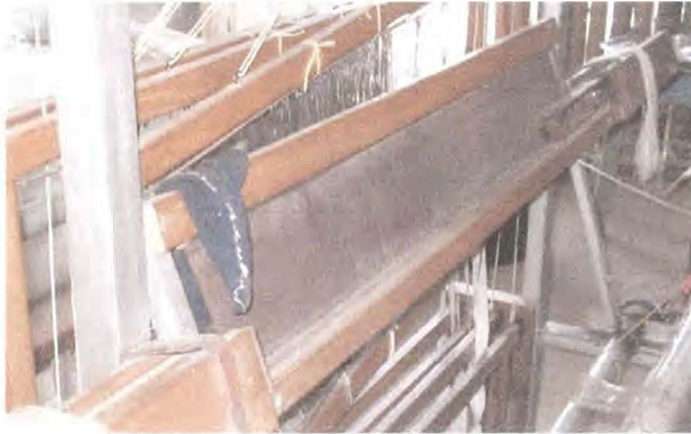
EL PEINE

- existe una escasez generalizada en peines de buena calidad en toda la población artesanal en el Cauca. La mayoría de los artesanos tejen con un número de peine que no es apropiado para el proceso.
- Los peines utilizados en su mayoría presentan problemas de desgaste y oxido.
- Muchas veces son adaptados de manera informal a las estructuras del batan, con partes de otros peines de diferentes números.

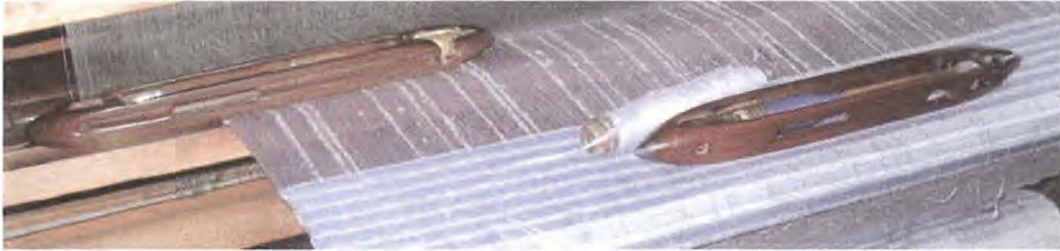
LANZADERA

En los telares que no cuentan con "tope" (mecanismo que sirve para que el batan no choque con los marcos), las cajas continuamente están golpeando contra la estructura del telar. Esto origina el deterioro de las cajas y mal funcionamiento y operatividad del telar.

Muchos de los piñones de las recorredoras presentan problemas de desgaste y fracturas en sus dientes.

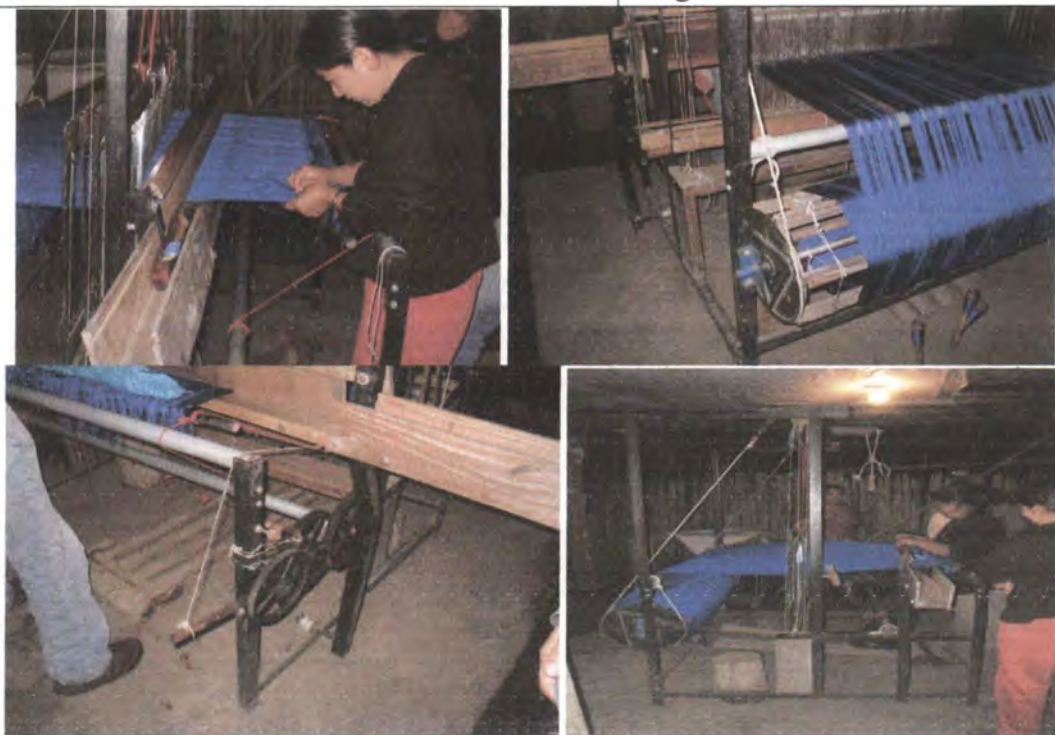
No. 1	UBICACIÓN: Timbio	LOCALIDAD VEREDA O DIRECCION: Campo Alegre
TALLER: La Esperanza		RESPONSABLE: Magdalena Cruz

9.	ACCESORIOS				CUENTA CON 1 LANZADERA GRANDE APROXIMADAMENTE DE 800 AGUJAS Y 1 RETORCEDORA, ENCAÑUELADOR ELECTRICO Y MANUAL.	
10.	INFRAESTRUCTURA				TALLER UBICADO EN LA ZONA RURAL, UBICADO BAJO TECHO EN EL PATIO DE LA VIVIENDA DEL ARTESANO, INFRAESTRUCTURA PARA TEÑIDO ESCASA Y CON DEFICIENCIA DE CALIDAD	
TIPO DE IMPLEMENTACION SUJERIDA		A			B	C

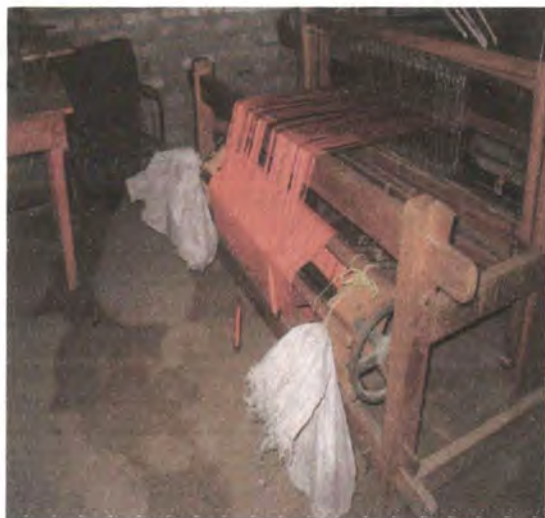
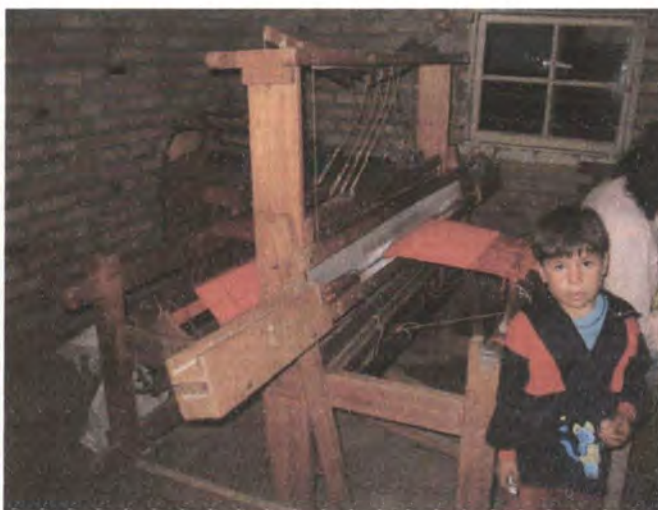
No. 3	UBICACIÓN: Timbio	LOCALIDAD VEREDA O DIRECCION: Campo Alegre
TALLER: Hitesedas		RESPONSABLE: Leonila Cruz

Nota: Telar con poco uso y estructura con evidente deterioro.

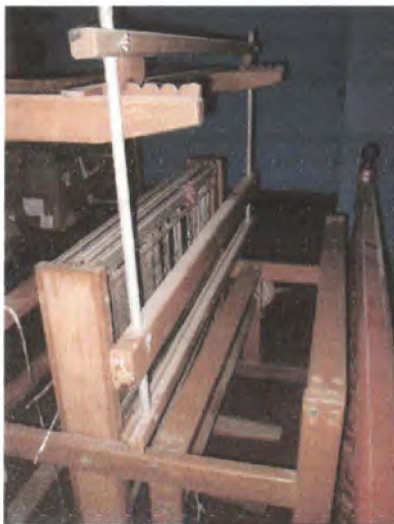
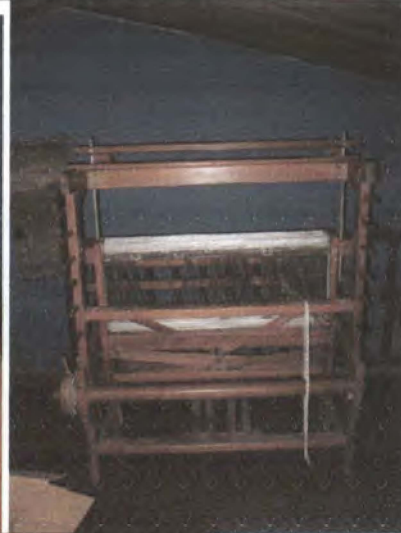
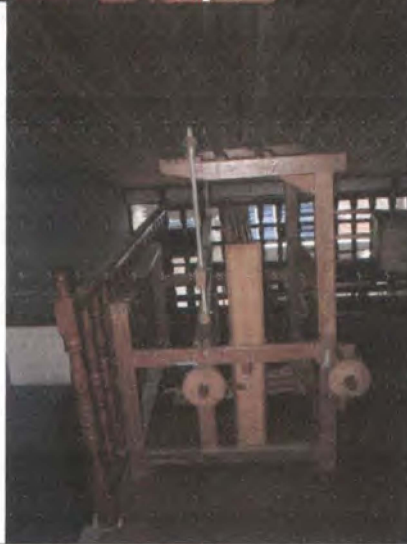
No. 11	UBICACIÓN: Timbio	LOCALIDAD VEREDA O DIRECCION: Casco Urbano.
TALLER: Colteseda		RESPONSABLE: Luz Densi

Telar de **estructura** en madera de 1.00 mts **tambor de urdimbre** de 25 cms de diámetro con caja y guía para **marcos**, **levas** y espadas incompletas, **batán** de “columpio” en madera y aluminio, **peine** No. 4, **agujas** de doble hueco, no cuenta con tensores ni lazos para **marcos** y **levas**, actualmente no se encuentra en uso.

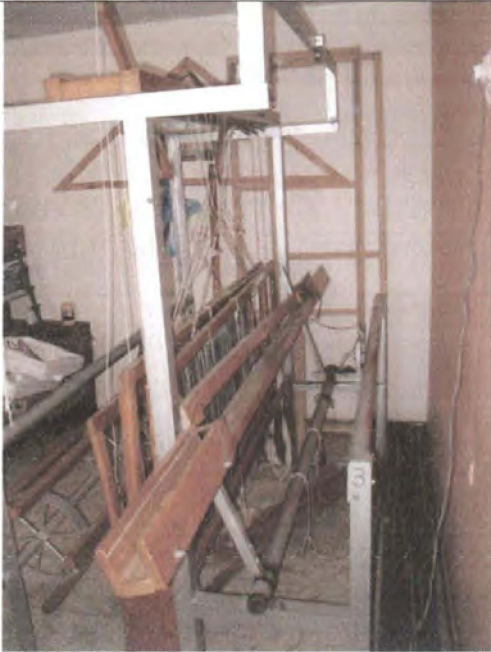
No. 12	UBICACIÓN: Timbio	LOCALIDAD VEREDA O DIRECCION: Cra. 28 # 10 – 45 (El Arado)
TALLER: Hitesedas		RESPONSABLE. Ana Lucia Coque

Telar de 1.20 mts, **estructura** metalica en angulo de 2" x ¼ , **tambor de urdimbre** de 35 cms de diámetro con un soporte metalico para freno de tensor, 4 **marcos** sin tensores ni **guias** con soportes para **aguja**s de 36 cms, **batan** soportado sobre eje de recorredora con **peine** No. 6, **cajas para lanzaderas** en mal estado.

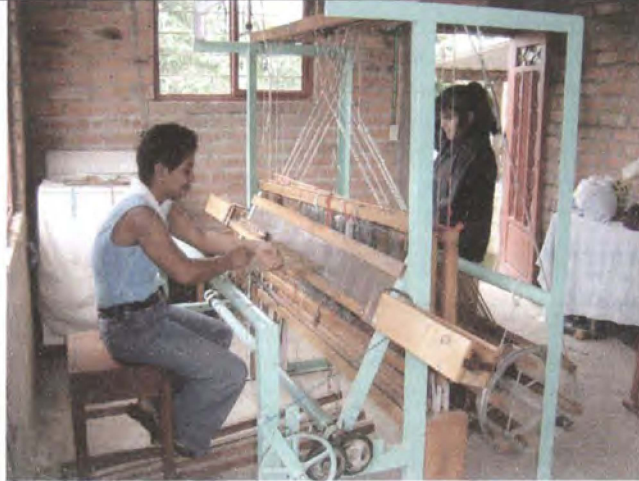
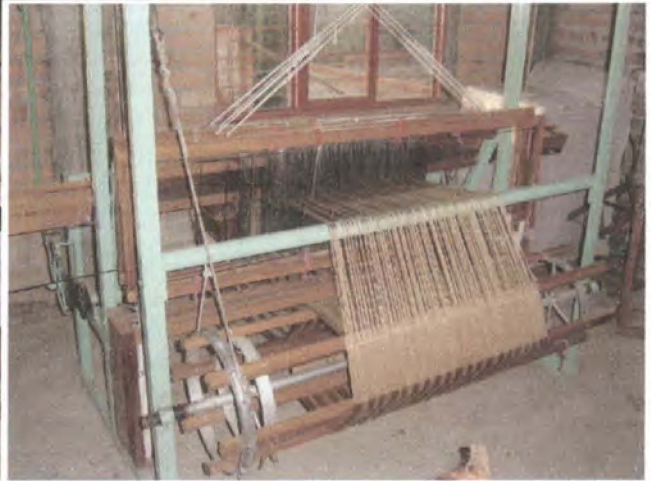
No. 15	UBICACIÓN: Timbio	LOCALIDAD VEREDA O DIRECCION: Huacas
TALLER: Sedamar		RESPONSABLE. Agreo Erney Mirian – Melisa – Amparo

3.	GUIA HILO			X	EN TUBERÍA REDONDA DE 2" CON 2 TORNILLOS POR EXTREMO IDEAL PARA IMPLEMENTACION DE RODAMIENTOS.	
4.	MARCO	LEVAS		X	SISTEMA DE GRADUACIÓN CON LAZOS Y CABUYAS DIFÍCILES DE MANIPULAR E INESTABLES, EL MARCO PRESENTA DETERIORO POR EL GOLPE CONSTANTE DEL BATAN.	
		AGUJAS		X	AGUJAS NO. 37 (INSUFICIENTES), PLATINA DE SOPORTE DE AGUJAS MUY DELGADA Y FRÁGIL (SE TUERCEN) LAS CUALES TIENEN QUE SER AMARRADAS AL MARCO LO QUE OCASIONA UN CALADO DEFICIENTE Y MAL OPERACIÓN DEL TELAR	
		PEDALES		X	UN POCO INESTABLES Y SUS AMARRES PRESENTAN PROBLEMAS DE TENSION

9.	ACCESORIOS				CUENTAN CON DEVANADORAS, 2 RETORCEDORAS, ASI COMO MADEJADORES, ENCONADORES Y ENCAÑUELADORES ELECTRICOS. CUENTAN CON UN A CANTIDAD DE 600 AGUJAS (INSUFICIENTES) SOPORTES DE TENSION DE URDIDO, LA RETORCEDORAS PRESENTAN PROBLEMAS EN SUS MECANISMOS DE TRANSMISIÓN Y BANDAS ASI COMO PIEZAS DEFICIENTES EN LOS "USOS" QUE OCASIONAN RUPTURAS Y MAL FUNCIONAMIENTO

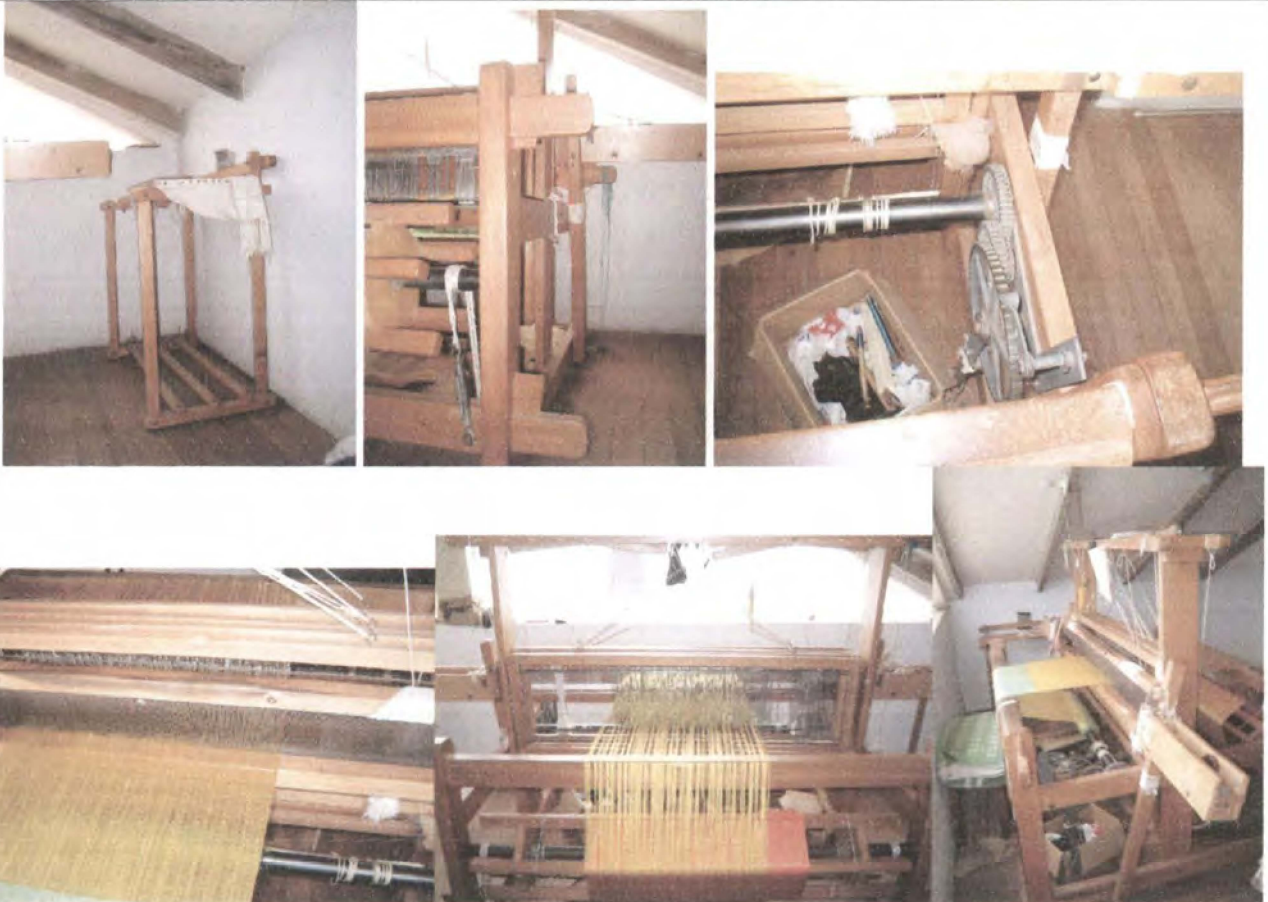
No. 20	UBICACIÓN: Timbio	LOCALIDAD VEREDA O DIRECCION: Huacas
TALLER: Multisedas		RESPONSABLE: Maria Fabiola Garzón

4.	MARCO	LEVAS		X	SISTEMA DE GUIAS Y TENSORES CON ARREGLO RECIENTE, AMARRÉS INESTABLES
		AGUJAS			AGUJAS NO. 37
		PEDALES			X
5.	BATAN	PEINE	X		PEINE NO. 7 PRESENTA OXIDO Y NO ABARCA EL ANCHO DEL BATA.
		CAJAS	X		NO TIENE CAJAS
		LANZADERAS	X		
7	RECORREDORAS	X			CUENTA CON SISTEMA DE PIÑON Y TRINQUETE MANUAL CON BASTANTE DETERIORO

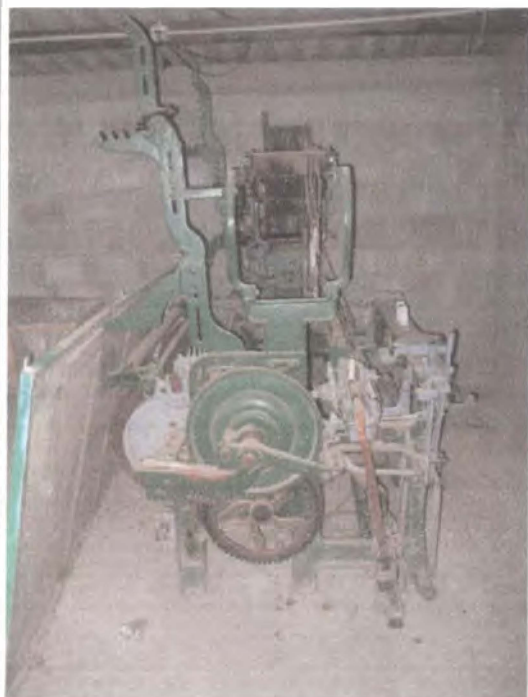
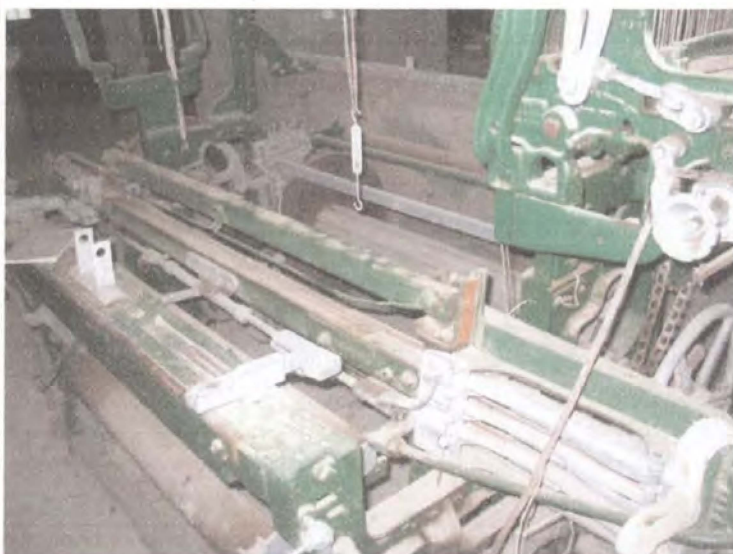
No. 22	UBICACIÓN: TImbio	LOCALIDAD VEREDA O DIRECCION: El Arado
TALLER: Sedas la Aradita		RESPONSABLE: Elvira Gómez de Enchina

Telar mecanico de 1.20 mts donado (ONG)

Este telar se encuentra sin uso por falta de instalación eléctrica (trifásica) todas sus piezas se encuentran nuevas, no tiene agujas, marcos y lanzadera.

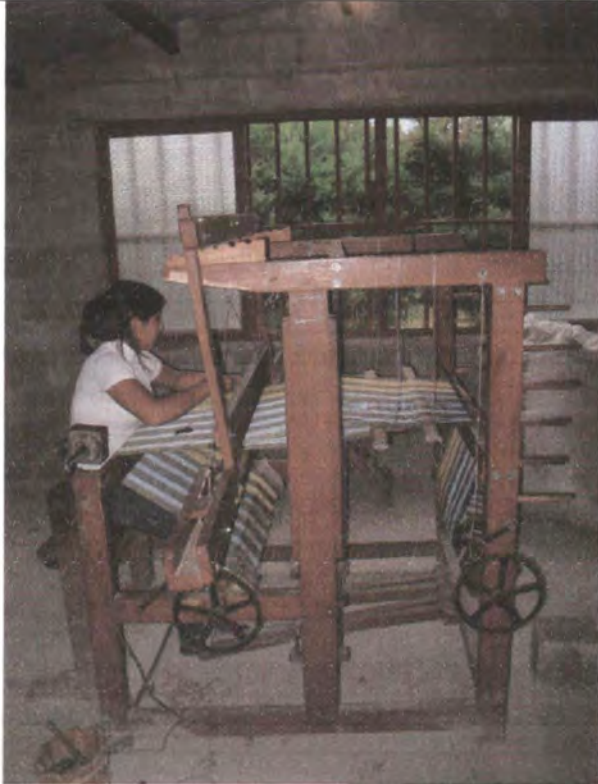
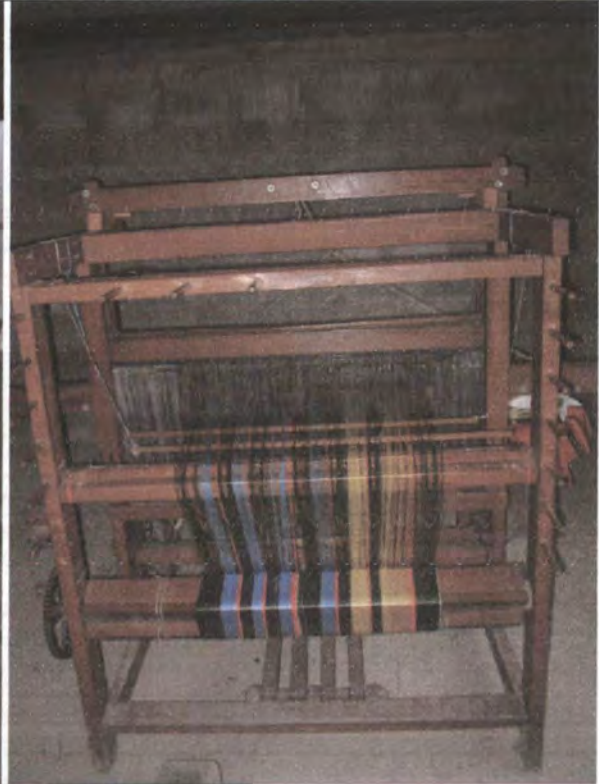
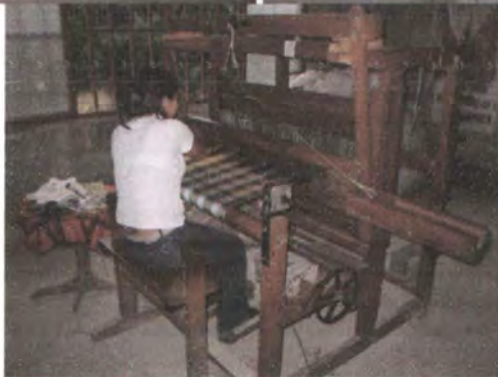
No. 23	UBICACIÓN: Timbio	LOCALIDAD VEREDA O DIRECCION: El Arado
TALLER: Sedas la Aradita		RESPONSABLE. Elvira Gómez de Enchina

Telar de 0.80 mts **estructura** en madera con peinazos verticales de 4 x 8, **cajas y levas** en buen estado con soporte de pedal, **batán** de "columpio" en buen estado con cajas, no tiene **recorredora, antepecho y guía hilos** en tubería redonda de 4" con tornillos.

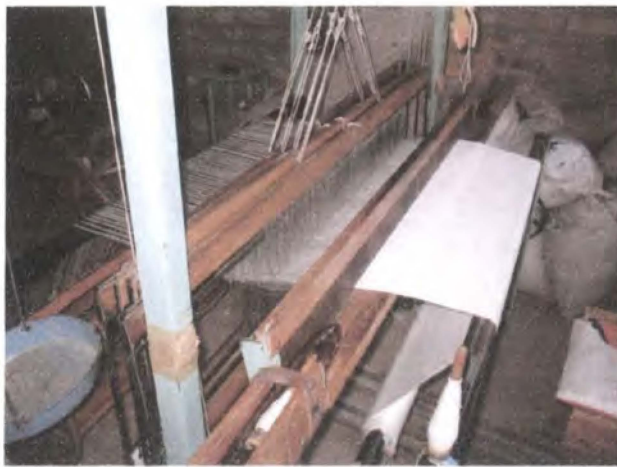
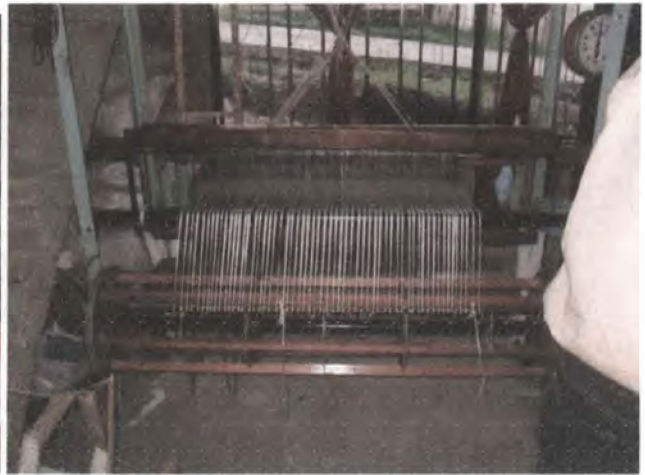
No. 24	UBICACIÓN: Timbio	LOCALIDAD VEREDA O DIRECCION: El Arado
TALLER: Ararsedas		RESPONSABLE. Helena Reyes

Telar de 1.40 mts fabricado por: el Sr. CAICEDO.

TALLER: Ararsedas		ARTESANA: Helena Reyes				
No. 24 #	PARTE		DIAGNOSTICO			OBSERVACIONES
			M	R	B	
1.	ESTRUCTURA		X			ESTRUCTURA LIVIANA CON AJUSTES DE TORNILLOS DEFICIENTES (ANTEPECHO Y GUIA HILO) LA ESTRUCTURA PRESENTA INESTABILIDAD POR FALTA DE AJUSTE EN LOS TORNILLOS

3.	GUIA HILO				X	EN TUBERÍA REDONDA DE 1 ½" FIJADOS A LA ESTRUCTURA POR DOS TORNILLOS POR CADA EXTREMO
4.	MARCO	LEVAS		X		CON SISTEMA DE TENSORES PERO SIN GUIAS, LO QUE LAS HACE INESTABLES Y DIFICULTA EL MOVIMIENTO DE LOS MARCOS, LO QUE OCASIONA DEFICIENCIA EN EL CALADO
		AGUJAS			X	AGUJAS DE 30 CMS SUJETAS A UN SOPORTE EN PLATINA DE 1 CM, PLATINAS DEFICIENTES PRESENTAN FRAGILIDAD "SE DOBLAN" ES NECESARIO EL AJUSTE DE PLATINAS Y DOTACIÓN DE AGUJAS
		PEDALES		X		PEDALES DE AMARRES DEFICIENTES CON ESTRUCTURA FLOTANTE LO QUE OCASIONA INESTABILIDAD EN LA OPERACIÓN

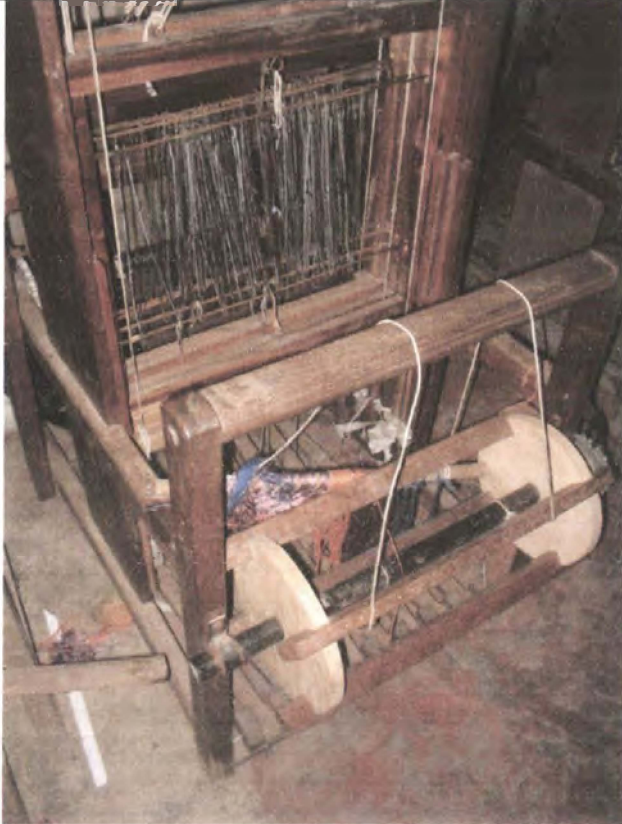
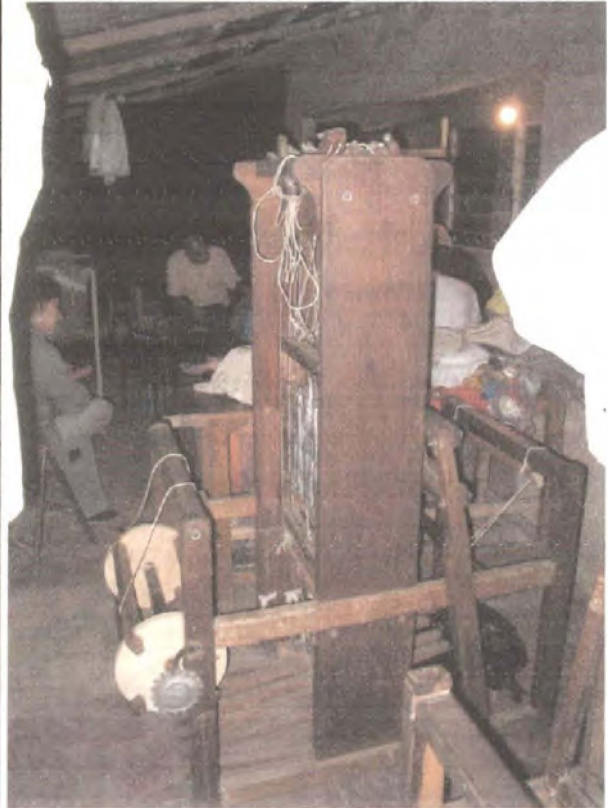
No. 26	UBICACIÓN: Timbio	LOCALIDAD VEREDA O DIRECCION: Altillo Alto
TALLER: Tejisedas		RESPONSABLE: Ifigenia Chantre

Telar de 0.50 mts, **estructura** en madera verticales de 4 x 8, **cajas y levas** en mal estado, **batan** de piso con eje de tornillo, **peine** de 60cms sin cajas para **lanzadera**, **antepecho** y **guía hilos** en peinazo de madera con 2 tornillos, 4 **marcos** en regular estado y caja de guías para 8 **marcos** con soporte para agujas 45cms, **tambor de urdimbre** en regular estado con piñon y trinquete.

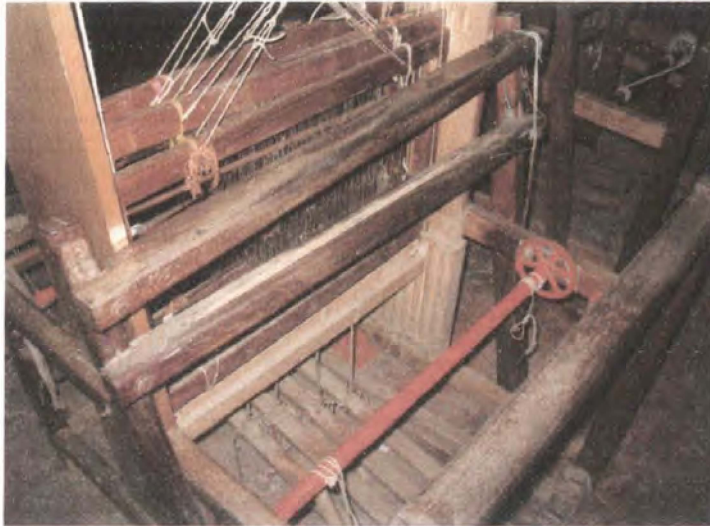
No. 27	UBICACIÓN: Timbio	LOCALIDAD VEREDA O DIRECCION: Altillo Alto
TALLER: Tejisedas		RESPONSABLE: Ifigenia Chantre

Telar de 0.60 mts, **estructura** en madera verticales de 4 x 8, **cajas y levas** en mal estado, **batan** de piso con eje de tornillo, sin **peine** sin cajas para **lanzaderas**, **antepecho** y **guía hilos** en peinazo de madera con 2 tornillos, 4 **marcos** en regular estado y caja de guias para 8 **marcos** con soporte para **agujas** 30cms, **tambor de urdimbre** y plegador con piñon y trinquete.

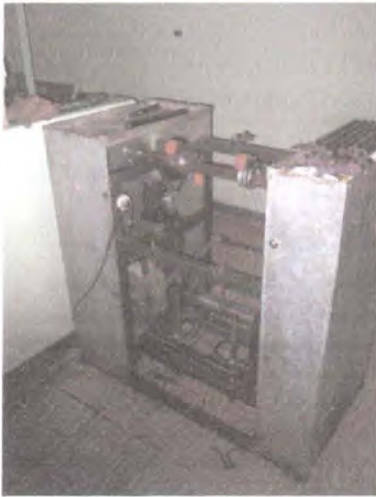
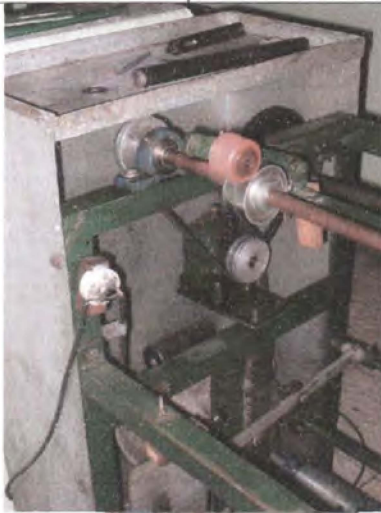
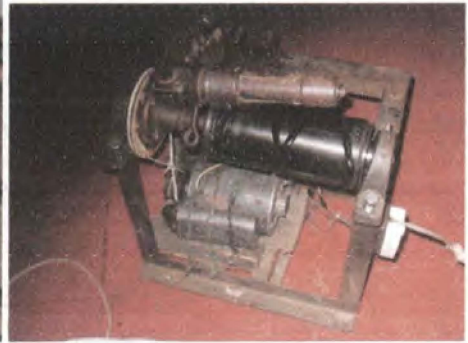
No. 28	UBICACIÓN: Timbio	LOCALIDAD VEREDA O DIRECCION: Altillo
TALLER: Hitesedas		RESPONSABLE: Maria Eugenia Coque

2 telares de 1.40mts, telares fabricados por el Sr. CAICEDO.

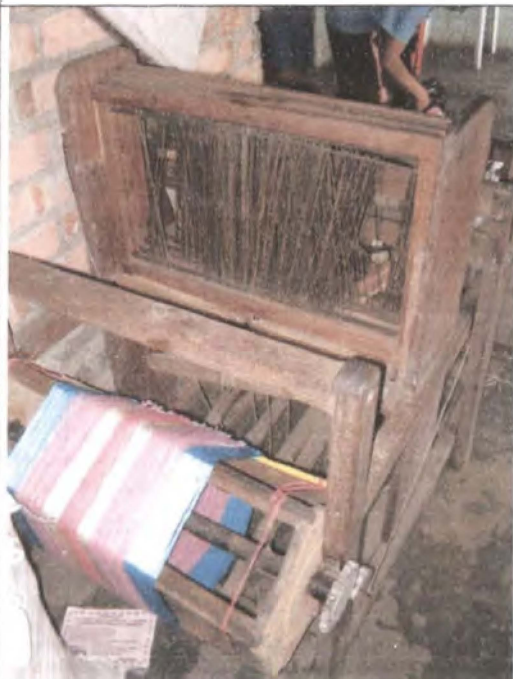
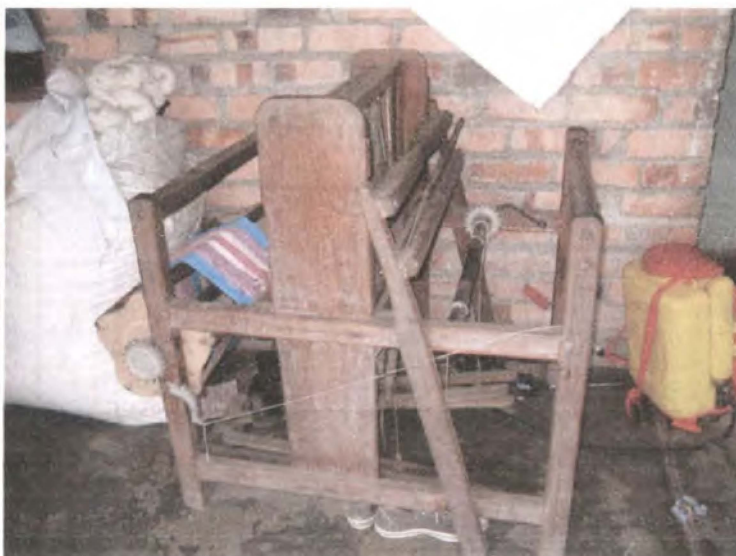
No. 29	UBICACIÓN: Timbio	LOCALIDAD VEREDA O DIRECCION: Cinco días
TALLER: Agro hilados		RESPONSABLE: Ana Elvia Polindara

Telar de 0.60mts **estructura** en madera en regular estado, 8 **marcos** con sistema de **levas** inferior, **batan** sin **peine** y pista para **lanzadera**, no tiene **cajas**, **tambor de urdimbre** con eje de **recorredora** de piñón y trinquete, **agujas** de 32cms.

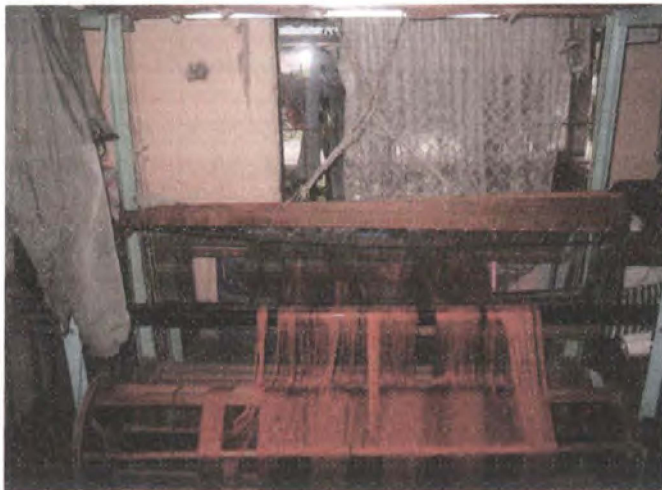
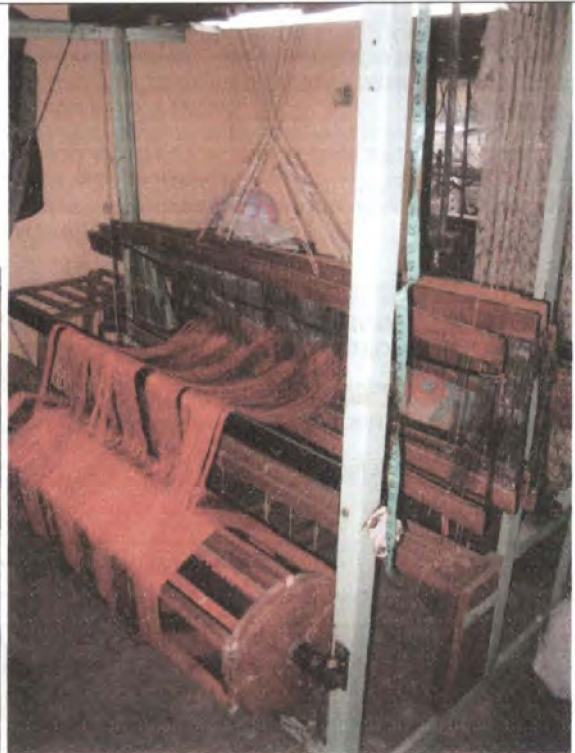
No. 30	UBICACIÓN: Timbio	LOCALIDAD VEREDA O DIRECCION: Cinco Dias
TALLER: Sedas Yommi		RESPONSABLE: Yommi Longo

Telar de 1.40mts, estructura metálica en ángulo de 2" x 3/16, **cajas y levas** en buen estado, **marcos superior e inferior**, **batan** soportado sobre eje de **recorredora** en buen estado, **tambor de urdimbre** con doble freno, **agujas** de 30cms, con adaptación de luz para tubo fluorescente.

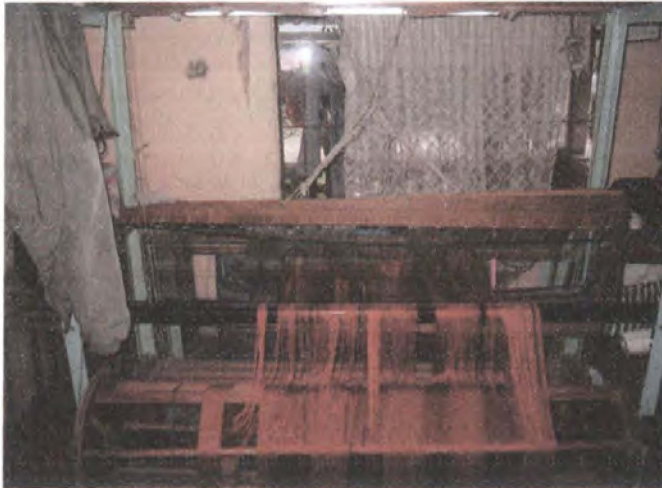
No. 30	UBICACIÓN: Timbio	LOCALIDAD VEREDA O DIRECCION: Cinco Dias
TALLER: Sedas Yommi		RESPONSABLE: Yommi Longo

Telar de 1.40mts, estructura metálica en ángulo de 2" x 3/16, **cajas y levas** en buen estado, **marcos superior e inferior**, **batan** soportado sobre eje de **recorredora** en buen estado, **tambor de urdimbre** con doble freno, **agujas** de 30cms, con adaptación de luz para tubo fluorescente.

2.	TAMBOR DE URDIMBRE		X		DE 40 CMS DE DIAMETRO, CON ESTRUCTURA EN MADERA Y EJE EN TUBERÍA REDONDA DE 1 1/2". SOPORTADO SOBRE RODAMIENTO DE BUJE FIJADO A LA ESTRUCTURA CON TORNILLO. CUENTA CON DOBLE POLEA PARA FRENO. EL TAMBOR PRESENTA DEFICIENCIAS EN SUS TRAVESAÑOS LOS CUALES SON DÉBILES E INAPROPIADOS PARA LA TENSION QUE EJERCE LA SEDA SOBRE EL.

3.	GUIA HILO			X	EN TUBERÍA REDONDA DE 2" FIJADOS A LA ESTRUCTURA POR 2 TORNILLOS EN CADA EXTREMO	
4.	MARCO	LEVAS		X	CON SISTEMA PARA 4 MARCOS SOPORTE SUPERIOR EN MADERA FIJADO A LA ESTRUCTURA CON TORNILLOS. LOS MARCOS PRESENTAN INESTABILIDAD POR FALTA DE TENSORES APROPIADOS Y GUIAS.	
		AGUJAS		X	DE 30 CMS CON SOPORTE EN PLATINA DE 1 CM. LA PLATINA ES DEMASIADO DEBIL Y CON SOPORTES DE FIJACIÓN AL MARCO DEFECTUOSOS	
		PEDALES		X	INESTABLES Y CON AMARRES INAPROPIADOS

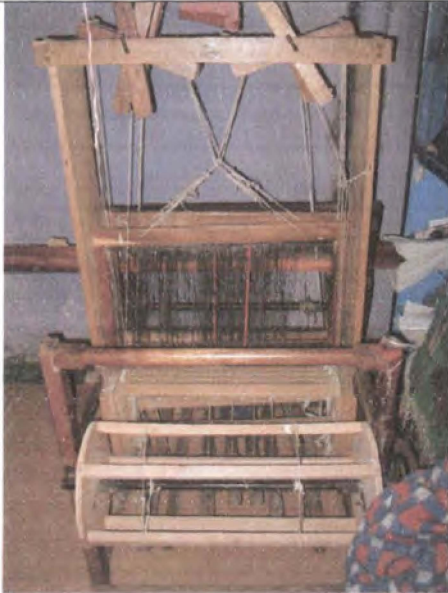
No. 32	UBICACIÓN: Timbio	LOCALIDAD VEREDA O DIRECCION: Arado
TALLER: Multisedas		RESPONSABLE: Lyda Garzón

Telar de 0.55mts, **Estructura** en madera , **batán** de piso con soporte de eje de tornillo con 4 **marcos** de soporte para **agujas** de 30 cms, **tambor de urdimbre** de 25 cms de diámetro estructura en madera en el centro **antepecho** y **guia hilos** en tubería redonda de 1".

3.	GUIA HILO			X	EN TUBERÍA REDONDA DE 1 ¼" FIJADOS A LA ESTRUCTURA POR MEDIO DE TORNILLO	
4.	MARCO	LEVAS		X	SISTEMA DE LEVAS PARA CUATRO MARCOS CON LAZOS DE AMARRES INESTABLES E INAPROPIADOS	
		AGUJAS		X	SOPORTE PARA AGUJAS DE 30 CMS	
		PEDALES		X	FIJOS A LA ESTRUCTURA POR MEDIO DE UN PEINAZO INFERIOR, SISTEMA DE AMARES DEFICIENTES

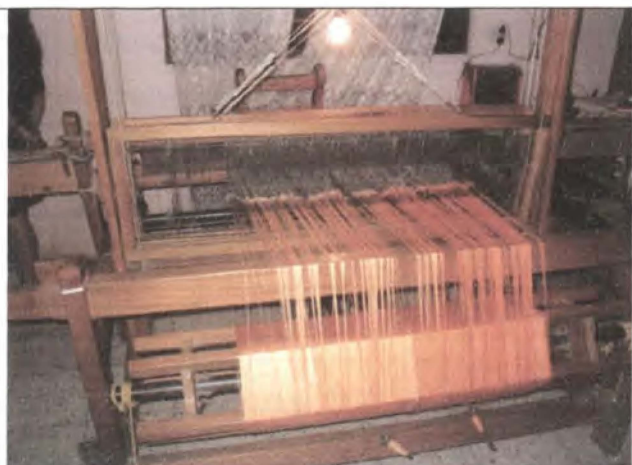
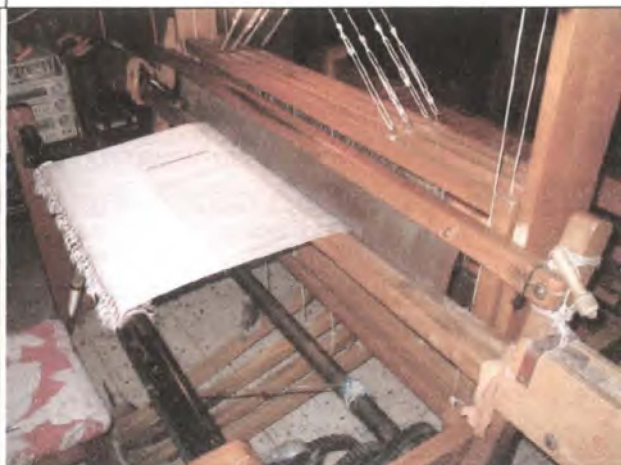
No. 33	UBICACIÓN: Timbio	LOCALIDAD VEREDA O DIRECCION: Arado
TALLER: Multisedas		RESPONSABLE: Lyda Garzón

Telar de 1.20 MTS fabricado por Sr. ARANA.

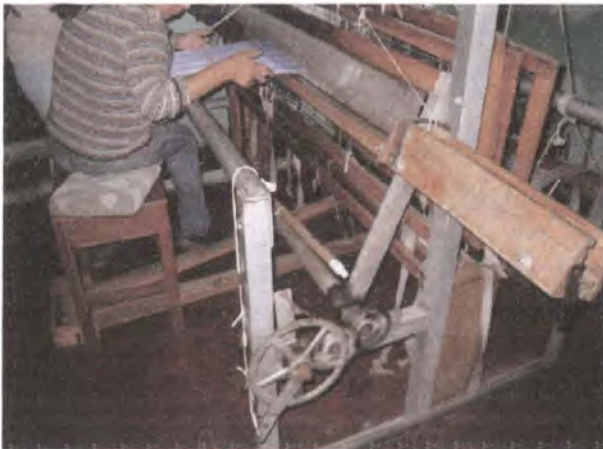
No. 34	UBICACIÓN: Timbio	LOCALIDAD VEREDA O DIRECCION: El Arado
TALLER: Sedat		RESPONSABLE: Luz Piedad Campo

Telar de 1.40mts fabricado por: el Sr. CAICEDO.

3.	GUIA HILO				X	TUBERÍA REDONDA DE 2" FIJADOS A LA ESTRUCTURA POR MEDIO DE 2 TORNILLOS A CADA EXTREMO	
4.	MARCO	LEVAS		X		SOPORTE SUPERIOR DE LEVAS EN MADERA CON SISTEMA PARA 4 MARCOS SOPORTE SUPERIOR EN MADERA FIJADO A LA ESTRUCTURA CON TORNILLOS. LOS MARCOS PRESENTAN INESTABILIDAD POR FALTA DE TENSORES APROPIADOS Y GUIAS.	
		AGUJAS		X		DE 37 CMS CON SOPORTE EN PLATINA DE 1 CM. LA PLATINA ES DEMASIADO DEBIL Y CON SOPORTES DE FIJACIÓN AL MARCO DEFECTUOSOS	
		PEDALES		X		INESTABLES Y CON AMARRES Y LAZOS DEFICIENTES, CON CALADA INSUFICIENTE

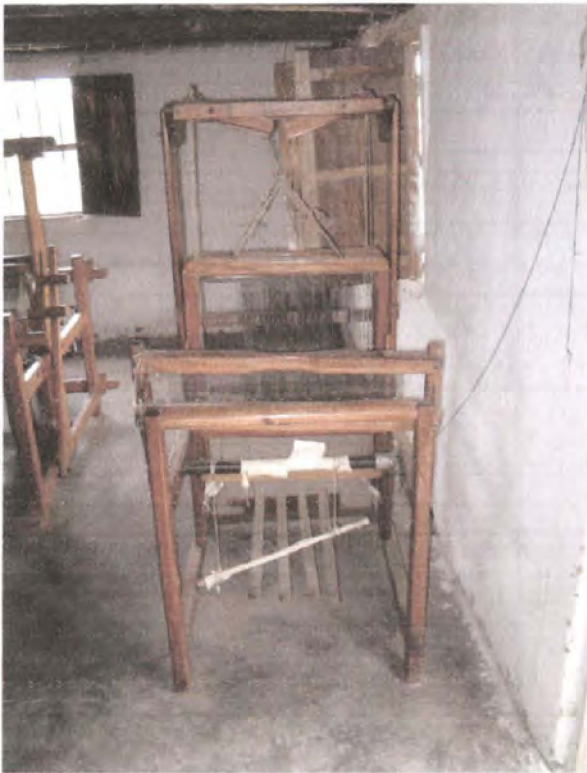
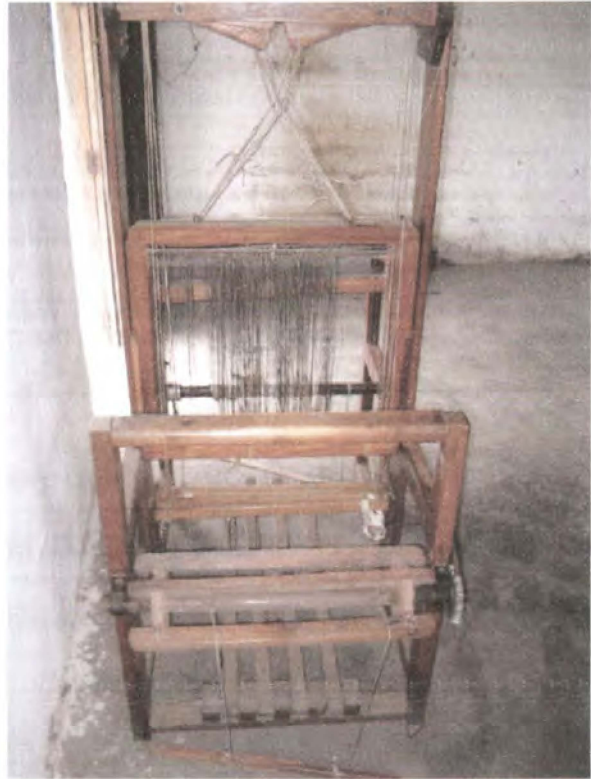
No. 36	UBICACIÓN: Tambo	LOCALIDAD VEREDA O DIRECCION: Betania
TALLER: Sedas Occidente		RESPONSABLE: Teresa Hidrou - Armando Fernández

Telar de 0.50mts **estructura** en madera con ajuste de tornillo, **marcos** en madera con **agujas** de 45 cms **cajas y levas** en buen estado, **batán** de "piso" con soporte de tornillo, **antepecho y guía hilos** en madera fijados con tornillos, **tambor de urdimbre** de 45cms con piñones y trinquete, no tiene **recorredora**, ni cajas de **lanzaderas**.

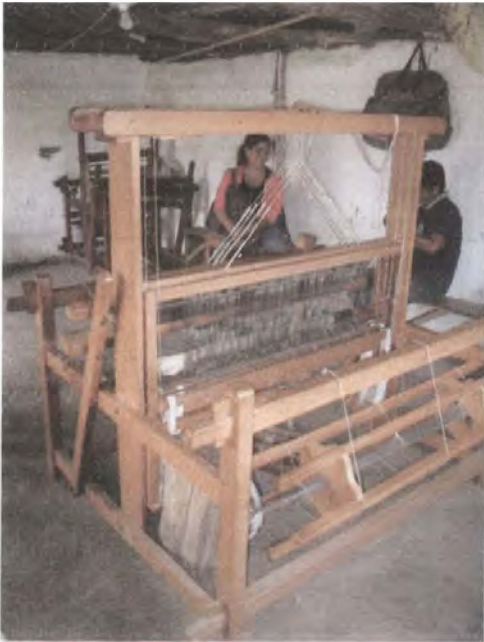
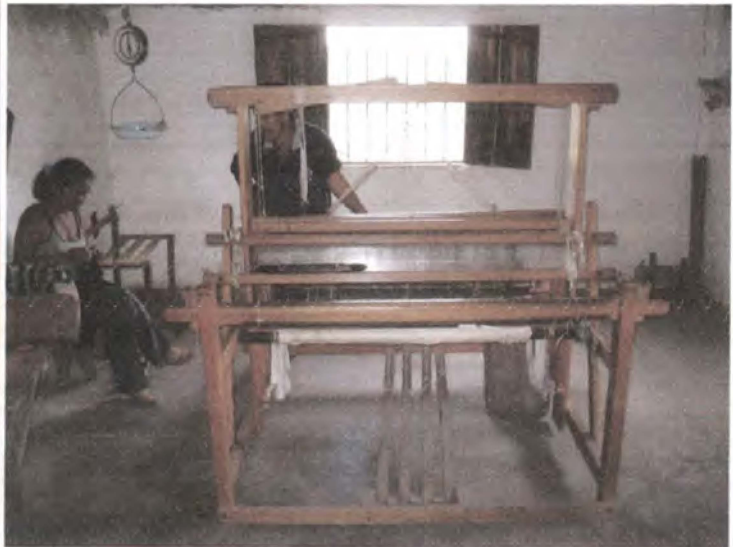
No. 37	UBICACIÓN: Tambo	LOCALIDAD VEREDA O DIRECCION: Betania
TALLER: Sedas Occidente		RESPONSABLE: Teresa Hidrou - Armando Fernández

Telar de 1.20mts **estructura** en madera con peinazos de 5 x 7 con ajuste de cuña, 4 **marcos** en madera con soporte para agujas de 30 cms, **cajas y levas** en buen estado, **batan** de piso con pasador de tornillo, **antepecho** y **guia hilos** en madera, **tambor de urdimbre** de 30 cms con piñon y trinquete, no tiene **recorredora**.
