**Estudios para el mejoramiento, innovación y desarrollo
tecnológico**

Cadena productiva de la seda.
Cauca

**Manuel Abella Ramírez.
Diseñador industrial**

Bogotá D.C., Enero de 2005

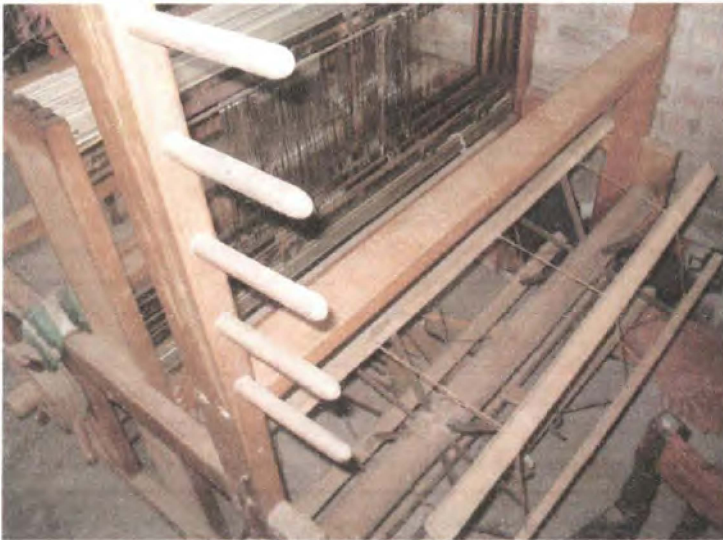
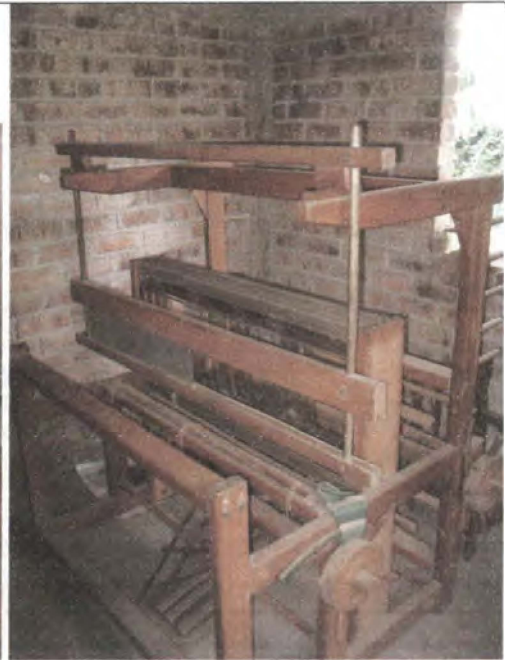
No. 38	UBICACIÓN: Tambo	LOCALIDAD VEREDA O DIRECCION: Betania
TALLER: Sedas Occidente		RESPONSABLE: Armando Fernandez

Telar de 1.00mts Telar fabricado por el Sr. ARANA.

9.	ACCESORIOS		CUENTAN CON 2 HILADORAS, RETORCEDORAS Y UNA DEVANADORA (FALTAN PIEZAS PARA SU FUNCIONAMIENTO)					
10.	INFRAESTRUCTURA		EN EL MOMENTO DE LA VISITA NO SE ENCONTRABA LA PERSONA ENCARGADA, PERO LA INSPECCIÓN VISUAL QUE SE REALIZO DETERMINO LA FALTA DE ESPACIO E INFRAESTRUCTURA PARA LA OPERACIÓN DEL TELAR, ESTE TELAR ACTUALMENTE NO SE ENCUENTRA EN USO					
TIPO DE IMPLEMENTACION SUJERIDA			A		B		C

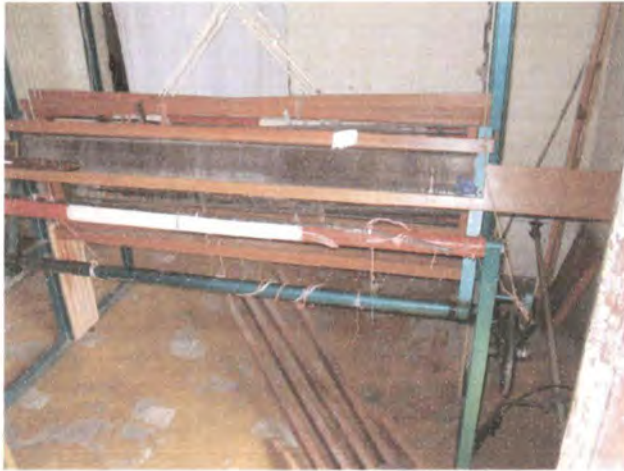
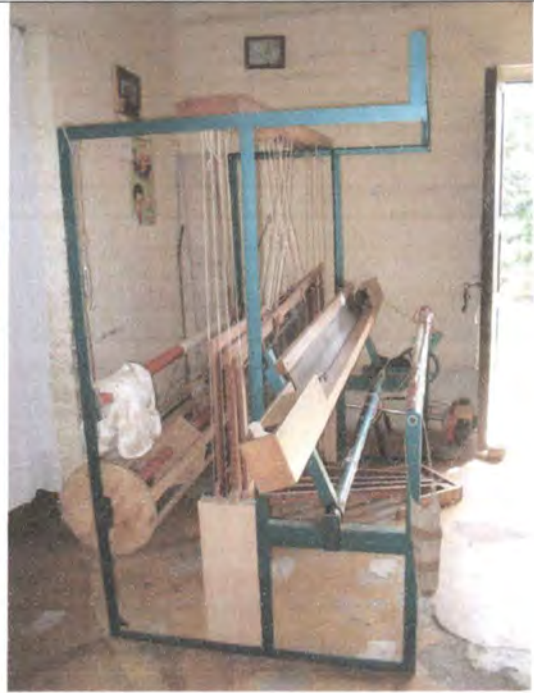
No. 39	UBICACIÓN: Tambo	LOCALIDAD VEREDA O DIRECCION: Muyonga
TALLER: Agroarte		RESPONSABLE: Analfi Guata Campo

Telar de 1.40mts, fabricado por el Sr. **ARLEY DELGADO**

10.	INFRAESTRUCTURA		ESTE SITIO ES IDEAL PARA LAS PRODUCCIONES EN GRANDES VOLÚMENES. CUENTAN CON INFRAESTRUCTURA DE AGUA Y LUZ ASI COMO SUFICIENTE ESPACIO E INSTALACIONES PARA PROCESOS DE DEVANADO, TINTURADO Y CRIA DE GUSANOS. ES NECESARIO IMPLEMENTAR MAS TELARES Y MAQUINARIA PARA RETORCIDO DE FIBRA			
TIPO DE IMPLEMENTACION SUJERIDA			A	B	C

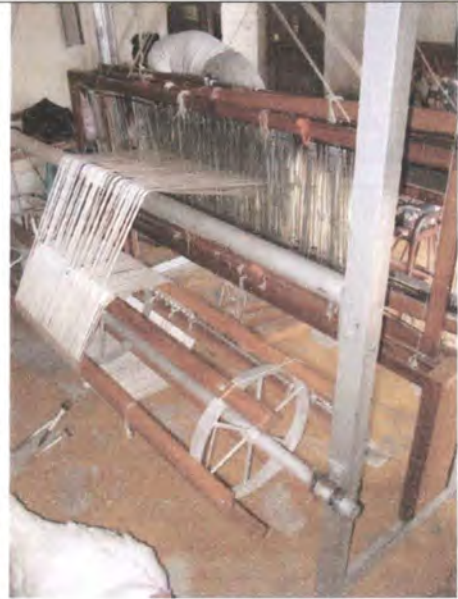
No. 40	UBICACIÓN: Tambo	LOCALIDAD VEREDA O DIRECCION: Muyonga
TALLER: Agroarte		RESPONSABLE: Analfi Guata Campo

Telar de 1.40mts, fabricado por el Sr. **CRISANTO**.

3.	GUIA HILO				X	TUBERÍA REDONDA DE 2" FIJADOS A LA ESTRUCTURA POR MEDIO DE 2 TORNILLOS A CADA EXTREMO
4.	MARCO	LEVAS		X		SOPORTE SUPERIOR DE LEVAS EN MADERA CON SISTEMA PARA 4 MARCOS SOPORTE SUPERIOR EN MADERA FIJADO A LA ESTRUCTURA CON TORNILLOS. LOS MARCOS PRESENTAN INESTABILIDAD POR FALTA DE TENSORES APROPIADOS Y GUIAS.
		AGUJAS		X		DE 36 CMS CON SOPORTE DE PLATINA DEMASIADO DEBIL Y CON SOPORTES DE FIJACIÓN AL MARCO DEFECTUOSOS (LOS SOPORTES DE AGUJA TIENEN QUE SER AMARRADOS A LA ESTRUCTURA DEL MARCO). LO QUE OCASIONA PROBLEMAS EN EL CALADO
		PEDALES		X		INESTABLES Y CON AMARRES Y LAZOS DEFICIENTES. CON CALADA INSUFICIENTE

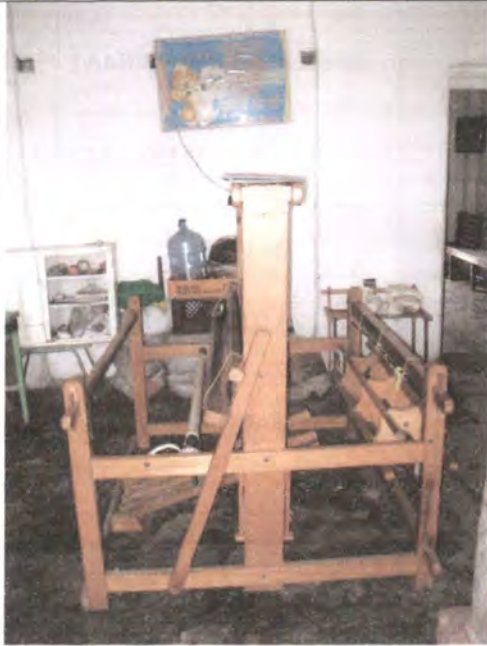
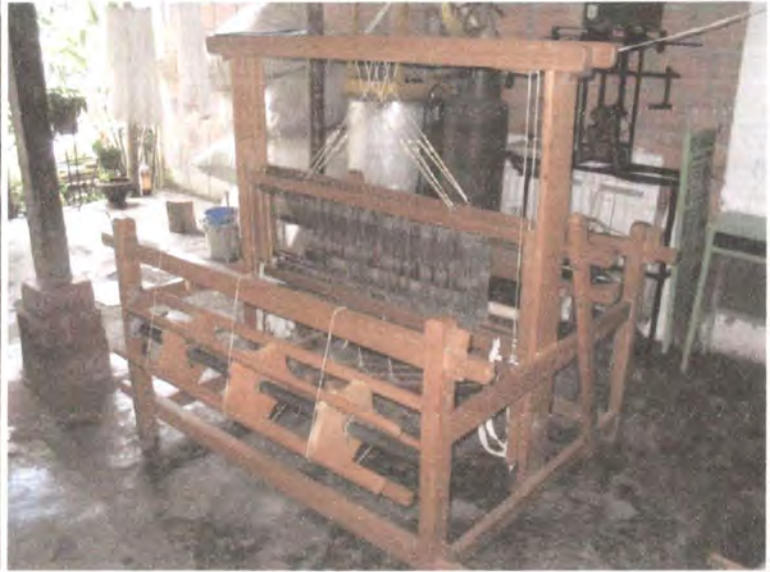
No. 41	UBICACIÓN: Tambo	LOCALIDAD VEREDA O DIRECCION: Piagua
TALLER: Sedas Occidente		RESPONSABLE: Omaira Rebolledo

Telar de 1.20 Mts.

3.	GUIA HILO			X	TUBERÍA REDONDA DE 2" FIJADOS A LA ESTRUCTURA POR MEDIO DE 2 TORNILLOS A CADA EXTREMO
4.	MARCO			X	SOPORTE SUPERIOR DE LEVAS EN MADERA CON SISTEMA PARA 4 MARCOS SOPORTE SUPERIOR EN MADERA FIJADO A LA ESTRUCTURA CON TORNILLOS. LOS MARCOS PRESENTAN INESTABILIDAD POR FALTA DE TENSORES APROPIADOS Y GUIAS.
	AGUJAS			X	DE 36 CMS CON SOPORTE DE PLATINA DEMASIADO DEBIL Y CON SOPORTES DE FIJACIÓN AL MARCO DEFECTUOSOS (LOS SOPORTES DE AGUJA TIENEN QUE SER AMARRADOS A LA ESTRUCTURA DEL MARCO). LO QUE OCASIONA PROBLEMAS EN EL CALADO
	PEDALES			X	INESTABLES, CON AMARRES Y LAZOS DEFICIENTES. CON CALADA INSUFICIENTE

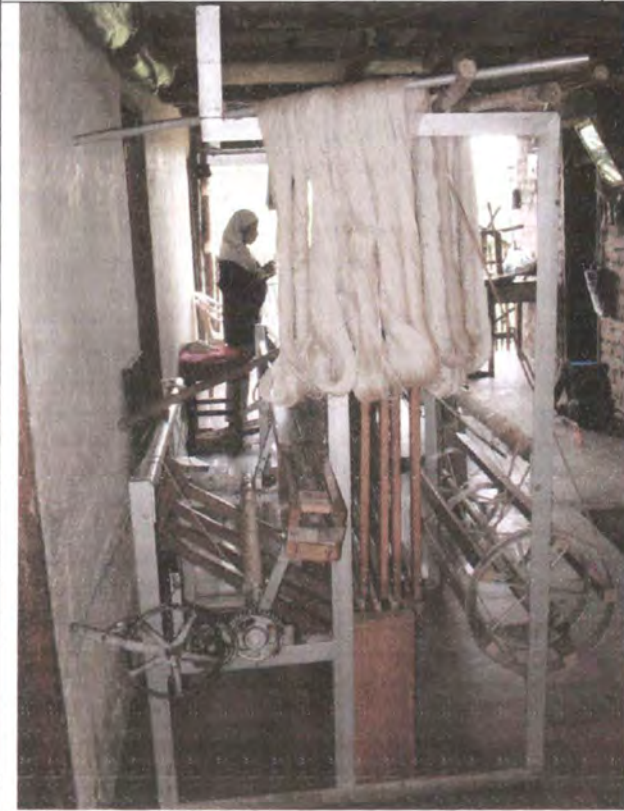
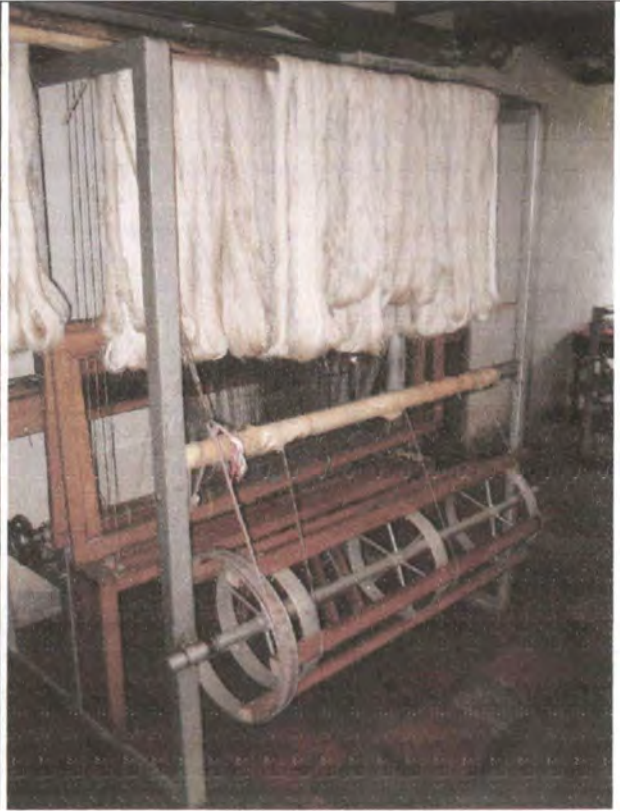
No. 43	UBICACIÓN: Piendamó	LOCALIDAD VEREDA O DIRECCION: San José
TALLER: Proartesedas		RESPONSABLE: Alcides hurtado

Telar de 1.20mts fabricados por el Sr. CAICEDO.

3.	GUIA HILO			X	TUBERÍA REDONDA DE 2" FIJADOS A LA ESTRUCTURA POR MEDIO DE 2 TORNILLOS A CADA EXTREMO	
4.	MARCO●	LEVAS			X	SOPORTE SUPERIOR DE LEVAS EN MADERA CON SISTEMA PARA 4 MARCOS SOPORTE SUPERIOR EN MADERA FIJADO A LA ESTRUCTURA CON TORNILLOS.
		AGUJAS			X	DE 45 CMS CON SOPORTE DE PLATINA DEMASIADO DEBIL Y CON SOPORTES DE FIJACIÓN AL MARCO DEFECTUOSOS
		PEDALES			X	INESTABLES, CON AMARRES Y LAZOS DEFICIENTES, CON CALADA INSUFICIENTE

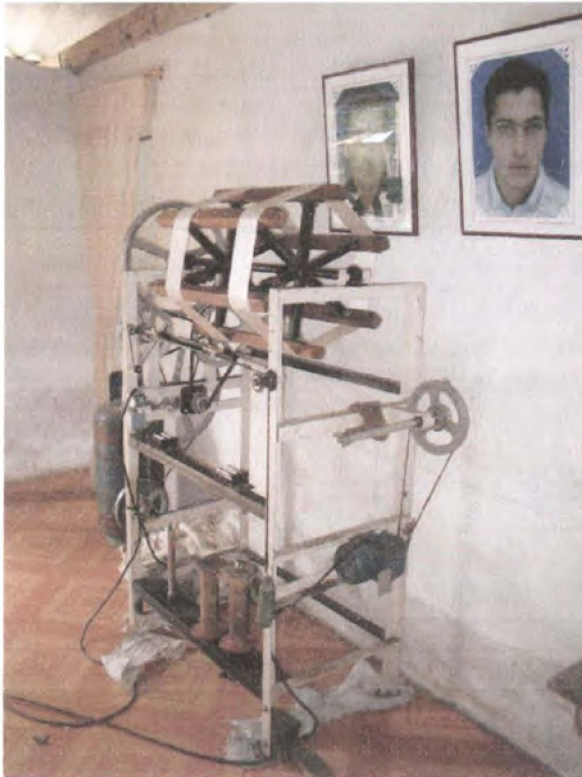
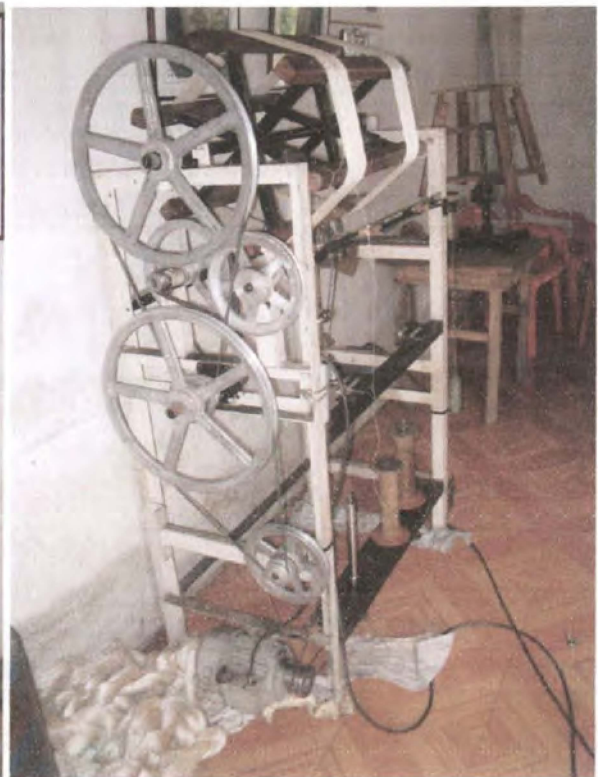
No. 44	UBICACIÓN: Timbio	LOCALIDAD VEREDA O DIRECCION: Yescas
TALLER: Sedat		RESPONSABLE. Luz Marina Concha

Esta comunidad no cuenta con telares, Luz Campo es la única asociada con telar, es preciso implementar telares. Prestan el servicio con una retorcadora de última generación fabricada por el Sr. **GUACANEME**.

TALLER: Sedat		ARTESANA: Luz Marina Concha			
No. 44	PARTE	DIAGNOSTICO			OBSERVACIONES
#		M	R	B	
1.	ESTRUCTURA				
2.	TAMBOR DE URDIMBRE				
3.	GUIA HILO				
4.	MARCO	LEVAS			
		AGUJAS			
		PEDALES			
5.	BATAN	PEINE			
		CAJAS			
		LANZADERAS			
7.	RECORREDORAS				
8.	PLEGADOR DE TELA				
9.	ACCESORIOS	CUENTA CON MADEJERO "ARANAS", Y RETORCEDORA FABRICADA POR JAIRO GUACANEME CON DISPOSITIVO PARA ENCAÑUELADOR ELECTRICO,			
10.	INFRAESTRUCTURA	ESTE TALLER CUENTA CON EXCELENTE INFRAESTRUCTURA, PERO NO CUENTA CON TELARES PARA PRODUCCIÓN DE TEJIDO (7 ARTESANAS ASOCIADAS) ES NECESARIO IMPLEMENTAR CON URGENCIA TELARES PARA ESTA LOCALIDAD			
TIPO DE IMPLEMENTACION SUJERIDA		A	B	C

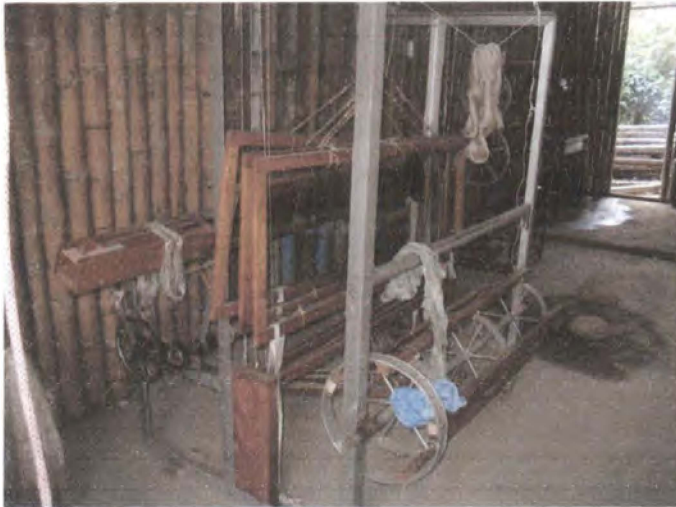
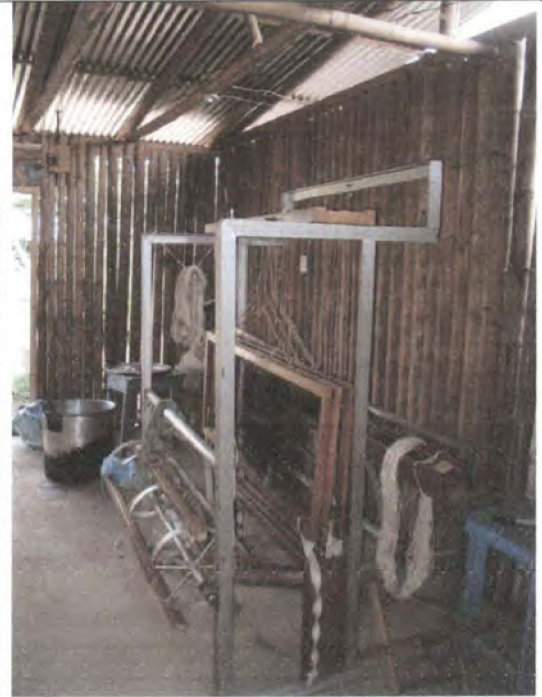
No. 45	UBICACIÓN: Morales	LOCALIDAD VEREDA O DIRECCION: Loma de Oso.
TALLER: Sedatex		RESPONSABLE: Obdulia Muelas. Herminia, Adelaida, Leuceni, Flor. (Artesanas)

Telar de 1.20 Mts. **Estructura** metálica en ángulo de 1/4 x 2" **cajas y levas** en madera con soporte interno para **agujas** de 36 Cms., **4 marcos** con lazos en buen estado, **batán** con descuadre soportado sobre eje de **recorredora** de 5 piñones, **antepecho** y **guia hilos** soldados a estructura, **tambor de urdimbre** con "esqueleto" metálico.

3.	GUIA HILO			X	TUBERÍA REDONDA DE 2" FIJADOS A LA ESTRUCTURA POR MEDIO DE 2 TORNILLOS A CADA EXTREMO
4.	MARCO	LEVAS		X	SOPORTE SUPERIOR DE LEVAS EN MADERA CON SISTEMA PARA 4 MARCOS SOPORTE SUPERIOR EN MADERA FIJADO A LA ESTRUCTURA CON TORNILLOS. LOS MARCOS PRESENTAN INESTABILIDAD POR FALTA DE TENSORES APROPIADOS Y GUIAS.
		AGUJAS		X	DE 36 CMS CON SOPORTE DE PLATINA DEMASIADO DEBIL Y CON SOPORTES DE FIJACIÓN AL MARCO (LOS SOPORTES DE AGUJA TIENEN QUE SER AMARRADOS A LA ESTRUCTURA DEL MARCO), LO QUE OCASIONA PROBLEMAS EN EL CALADO
		PEDALES		X	INESTABLES, CON AMARRES Y LAZOS DEFICIENTES, CON CALADA INSUFICIENTE

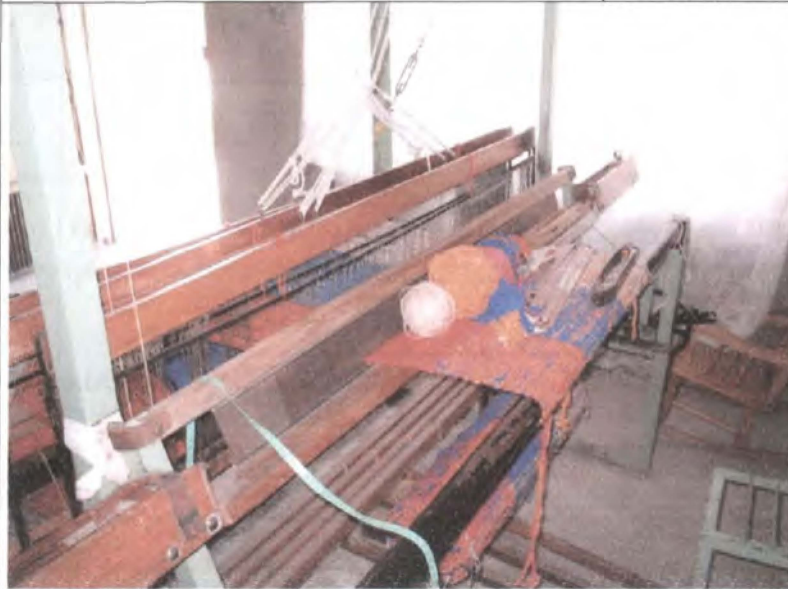
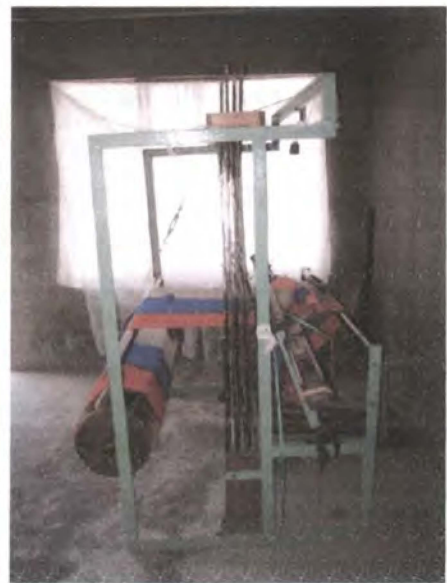
No. 46	UBICACIÓN: Timbio	LOCALIDAD VEREDA O DIRECCION: Cll 18 # 26 - 40
TALLER: Tejisedas		RESPONSABLE: Marleny Carvajal, Dora Conejo

Telar de 1.40mts. **estructura** metálica en ángulo 3/16 x 2". **Marcos** con soportes para agujas de 36 cms. **batán** en piso sobre eje de **recorredora** en buen estado, **antepecho** y **guía hilos** en tubería redonda de 2", **tambor de urdimbre** de 30 cms de diámetro. **tensores** en tubo redondo de 1 ½ cal. 18, **peine** No. 4 y 6,

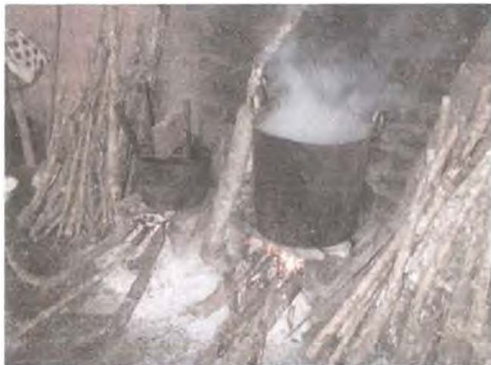
Infraestructura generalizada para tinturado con leña.
