Ministerio de Comercio, Industria y Turismo
artesanías de colombia s.a.

CONTRATO No. SAF2007-099

Informe Final Proyecto

**Presentado por:
Diego Antonio Añez Yepes
Diseñador Industrial**

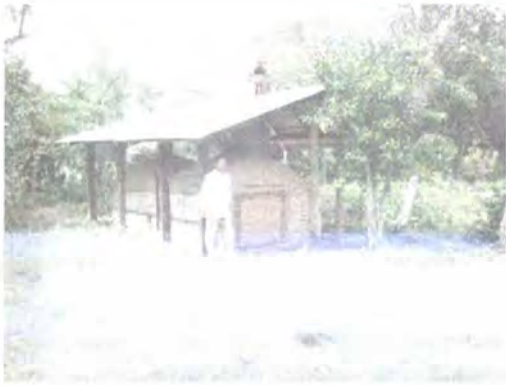
En la parte delantera de la finca, colindante con la carretera principal se encuentra ubicado el Horno a Gas Propano de dos cámaras de combustión, que ocupa un área aproximada de 12 mts cuadrados bajo cubierta. Con dos bocas de entrada de material de 1.5 mts de alto por 1.20 de ancho con una Chimenea de 3.50 mts de alto.

Foto 3 Diego Añez.
Horno a Gas Propano de Dos cámaras

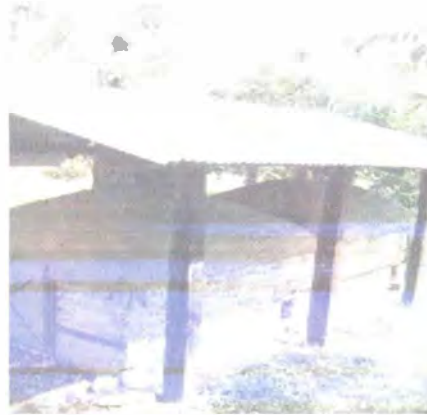
Foto 4 Diego Añez.
Vista Lateral del Horno

Para el día de seguimiento se pudo constatar que el horno no se encuentra en uso debido a que no tiene instalados los quemadores atmosféricos, ni tampoco presenta el sistema de alimentación de combustible (Gas Propano); tampoco presenta señales características de uso frecuente, debido a la presencia de moho y raíces vegetales entre los ladrillos tanto de piso como de paredes, que la ausencia del sistema de alimentación de combustible, acometida de mangueras y tubos galvanizados fue retirada abruptamente por la empresa Gas País, junto con los (2) tanques de gas de 200 lbs , con todos sus aditamentos de control y suministro de gas, hace dos meses según lo manifestó el Sr. Camilo Calderón, persona a cargo del horno. Se pudo constatar que los (2) quemadores atmosféricos se encuentran en buen estado aparente de acuerdo a su apariencia física sin embargo no se pudo comprobar su funcionamiento por falta de mangueras para realizar la prueba de encendido, respecto a los elementos de control de temperatura, como termocupla y pirómetro parecen también que se encuentran en buen estado . A continuación presento una serie de fotografías sobre el estado del horno en su parte exterior como interior.

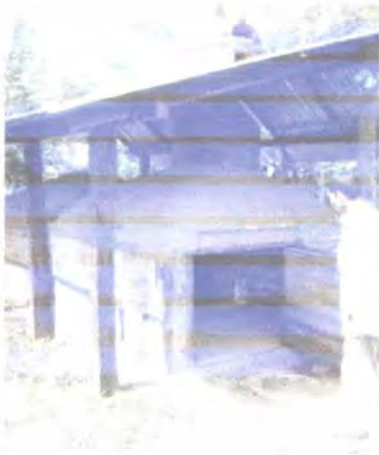
Foto 5 Inspección cámara 1

De acuerdo a las anteriores fotografías se puede evidenciar que el horno aunque presenta falta de mantenimiento y uso, presenta serias deficiencias estructurales en el diseño de cámaras de combustión ya que la distribución de orificios por donde entra la llama de los quemadores, no permite la distribución homogénea del fuego dentro de las cámaras del horno, existen espacios vacíos dentro del horno que evitan que las canecas metálicas que van dentro de su interior reciban el calor respectivo, también faltan los soportes de canecas para que estas queden elevadas del piso, de acuerdo a lo manifestado por el Sr. Calderón las quemadas que han hecho en este horno no han sido totalmente satisfactorias ya que algunas piezas han quedado crudas o mal cocinadas.

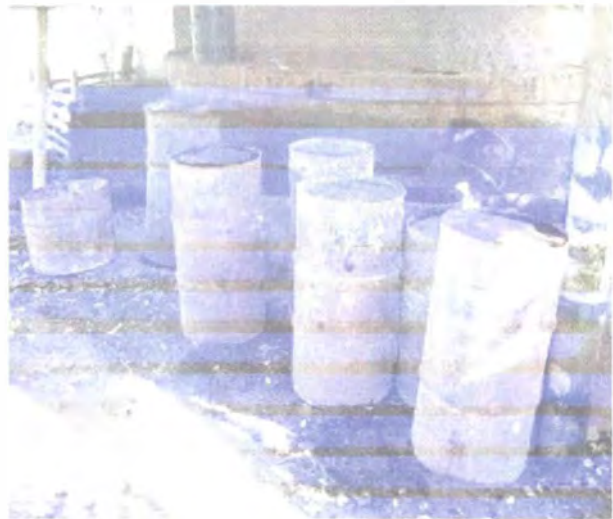
Foto 10 Canecas Metálicas para loza.

Dentro de la inspección hecha a los elementos complementarios como quemadores atmosféricos y elementos de control de temperatura, se pudo evidenciar que se encuentran en buen estado, no se encontraron los manómetros de medición de presión de gas, como tampoco las mangueras y reguladores para la conexión a los cilindro

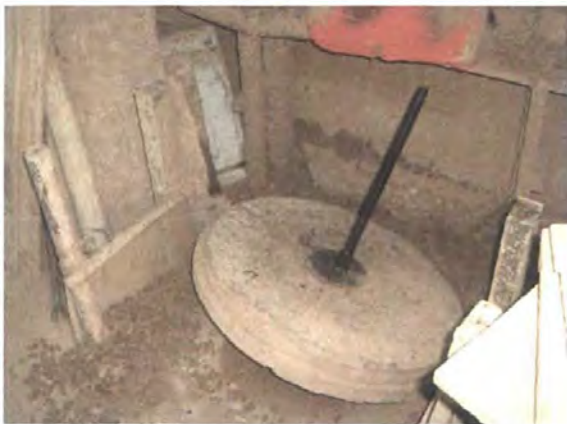
Foto 19 Desmonte torno antiguo

Torno Tradicional de patada	Torno Tradicional Nuevo
Estructura Compositiva Física	Torno en precarias condiciones de funcionamiento, Ejes torcidos, rodamientos defectuosas	Reemplazo de sistemas de rotación y engranajes renovados, eje, chumaceras, mueble en general
Impacto ambiental	No hay impacto negativo	No hay impacto negativo
Tiempo de uso	Libre	Libre
Capacidad de producción	Limitado para piezas grandes	Capacidad libre por adaptación de discos de torno para piezas grandes o gran formato
Impacto en operario	Mala posición física e incomodidad al momento de utilizar el equipo. Desgaste físico e imposibilidad de garantizar productos de buen acabado por piezas defectuosas como discos torcidos.	Garantiza funcionamiento óptimo del sistema de rotación y constitución física estable del mueble del torno de patada. Permite la utilización del mueble como sitio de amasado para preparación de material para el torno. Agilización del proceso productivo.

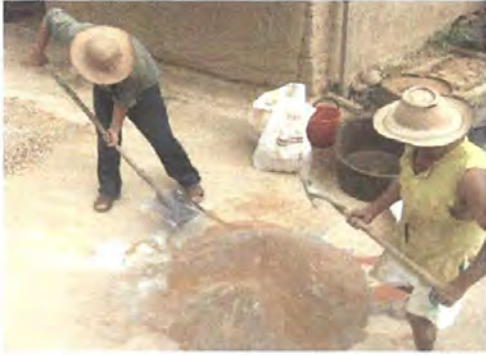
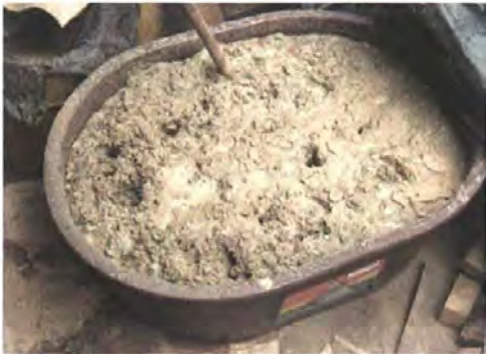
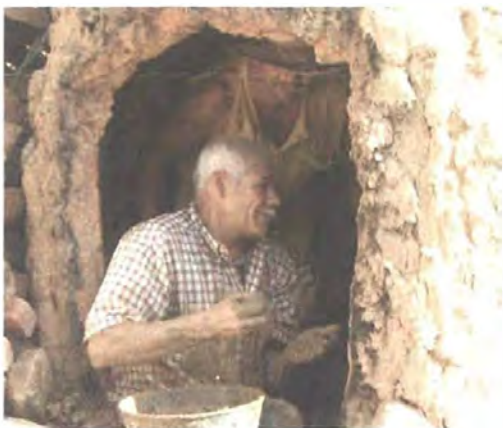
Foto 25 Mezcla de Mortero

Foto 26 Almacenado de mezcla

Foto 27 Pañetado Interior

Se repararon paredes laterales del horno a leña del taller del artesano Rubén Salazar Vega, dentro del plan de mantenimiento de hornos tradicionales, la formulación para el mortero refractario corresponde a la innovación y mejoramiento tecnológico tradicional.

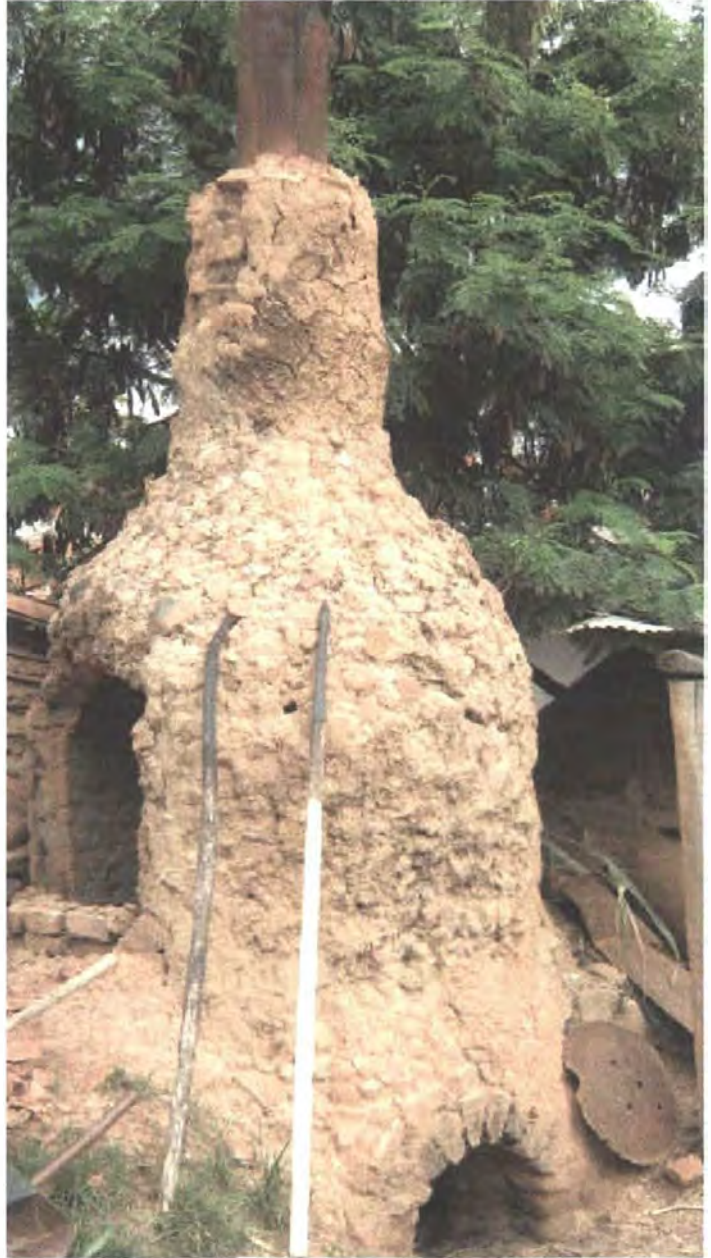
Foto 28 Horno tradicional a Leña de tiro ascendente

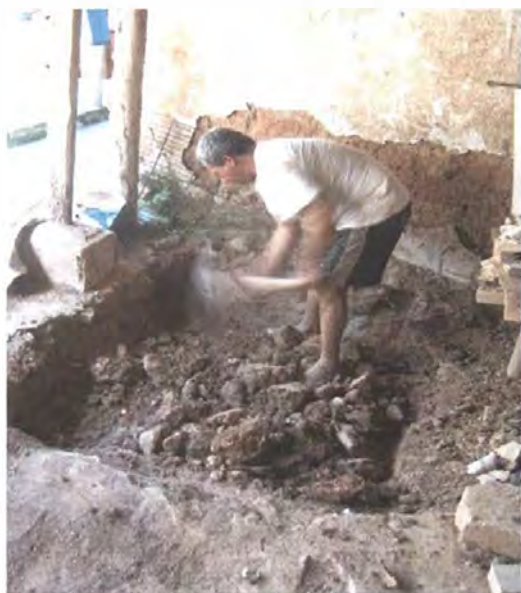
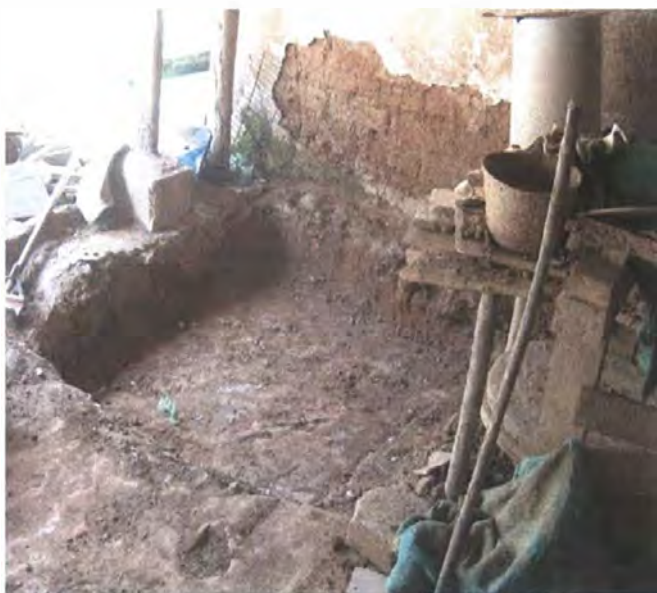
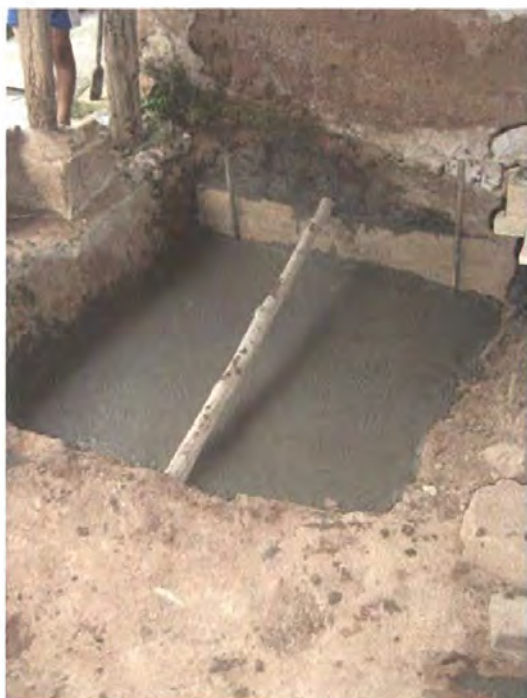
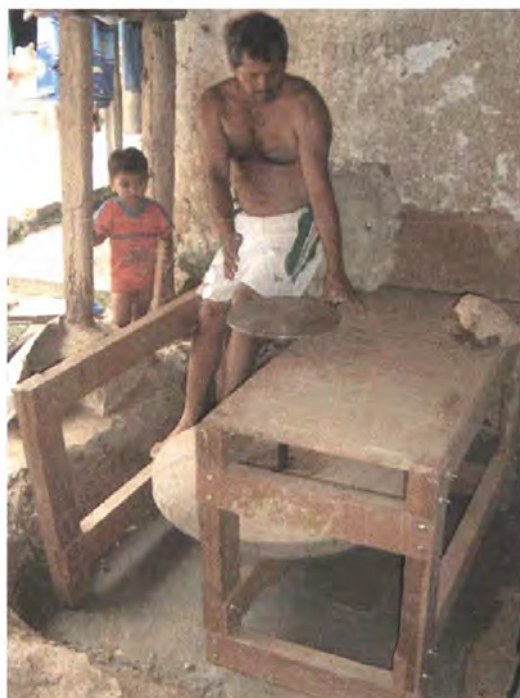
Foto 29 Arreglo zona torno

Foto 30 Preparación para Placa Cemento.

Foto 31 Piso para torno de patada

Foto 32 Torno instalado y terminado

Para los planes de mejoramiento y adaptación de lugares de trabajo, en el taller de Sr. Rubén Salazar también adecuamos el espacio donde quedaría finalmente el torno de patada que fue

construido y diseñado para reponer el torno antiguo que tenía en ubicado en su taller, a este torno se le hicieron adaptaciones para poder ser utilizado por niños aprendices.

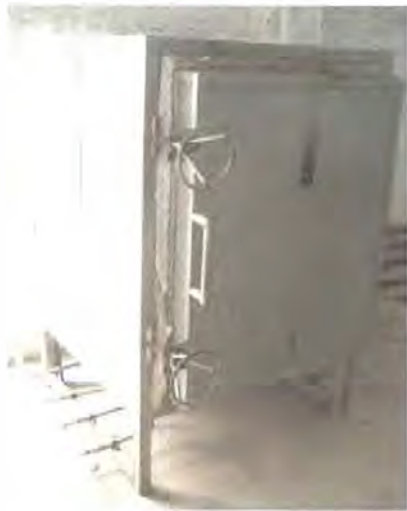
Foto 37 Horno a Gas propano

Horno a Gas Propano de una cámara de combustión, que ocupa una área aproximada de 1 mt² de estructura metálica, de 1.80 mts de altura, con ocho quemadores atmosféricos, cuatro en cada lado, con cámara interna de 80cm³ de capacidad interna, de puerta frontal y de tiro invertido, con chimenea corta posterior.

El día de la inspección del equipo se pudo evidenciar que no se encuentra en uso regular, debido a que la parte de la cámara interior encontramos elementos que no pertenecen al horno, además que no encontramos instalados los quemadores (8), ni instalaciones ni mangueras de conexión del horno hacia los cilindros de gas, encontramos que los codos posteriores de conexión se encuentran rotos, en conclusión se evidencia descuido en el manejo y manipulación del horno por parte de los encargados (Cooartehuila) quienes manifestaron que después del ultimo traslado en el mes de Octubre, las personas que transportaron el horno le rompieron los codos posteriores de conexión, también manifestaron que no han hecho las reparaciones por falta de recursos (\$40.000) costo aproximado de codos y accesorios menores de conexión.

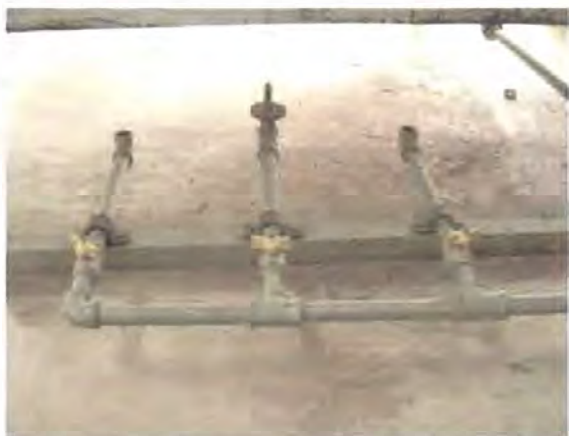
Foto 39 Ausencia de quemadores atmosféricos

Ante el evidente descuido y falta de mantenimiento y uso para ese mismo día contacte a la persona encargada del horno Sr. Guillermo A gusto Quimbayo, integrante y experto en cerámica quien manifestó que al equipo en cuestión no se le han hecho reparaciones por que para esa fecha no han tenido mercancía y necesidad de uso del horno; que a este equipo le fueron realizadas las quemas de prueba y se pudo evidenciar que su uso es correcto, pero que por urgencia de traslado al sitio actual y por la realización de la feria artesanal del mes de Noviembre no han hecho quemas nuevas; que los quemadores se encuentran guardados en un espacio sin definir por la cooperativa, así como las mangueras, el pirómetro y la termocupla, accesorios adicionales del horno.

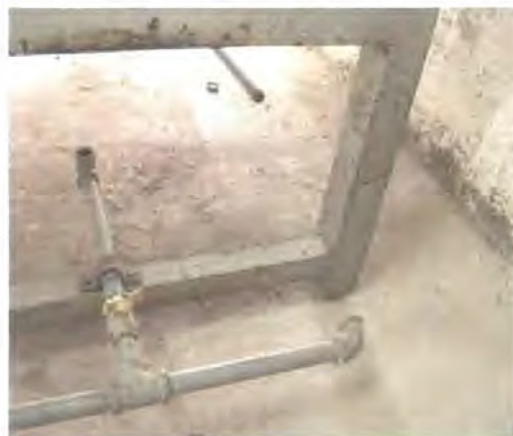
Foto 40 Ausencia de codos de conexión

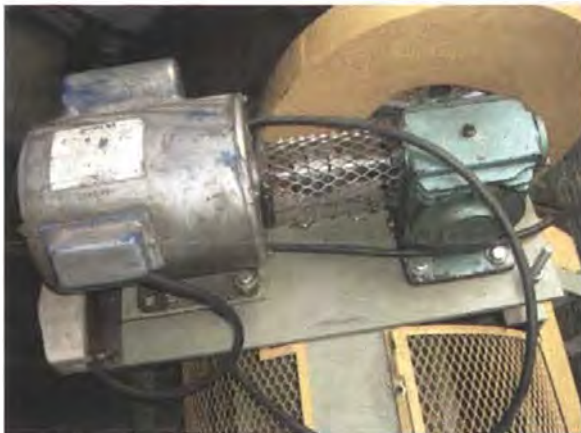
- Conjunto Motor Reductor, conformado por un motor monofásico a 1700 rpm de 1 Hp y un reductor

Foto 49 Motor y motor reductor estado actual

Ante el evidente derrame de aceite que presenta la maquina, se llamó directamente al fabricante de la maquina, Sr. Saúl Fernando Cipamocha, y se le informó esta falla técnica: El señor explicó que este derrame se presenta por la razón que la maquina en el momento de trasladarla desde Bogota al sitio definitivo debió ser acostada y al ser colocada en este lugar definitivo el aceite del moto reductor se desplazo hacia el engranaje, por lo que al momento de prender la maquina esta botó ese aceite; Si este aspecto continúa, el fabricante informó que iría personalmente para efectuar los correctivos respectivos. Ante la garantía de poder encender la maquina para su comprobación se observó que todos sus componentes funcionan bien.

- Es necesario elaborar una carta de exigencia de garantía sobre la maquina desfibradora de calceta de plátano al Sr. Saúl Fernando Cipamocha, para que efectué los correctivos correspondientes a las fallas técnicas que presenta la maquina en:
Derrame continuo de Aceite de moto reductor
Calibración de rodillos de arrastre para desfibrado.

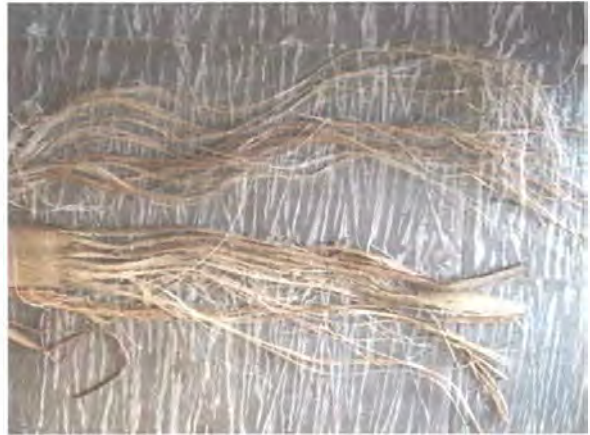
Foto 55 Fibra resultante

Se comprobó el funcionamiento de la maquina suministrada a esta comunidad pudimos detectar que aunque la maquina funciona para desfibrado este resultado no esta adecuado para las condiciones de calidad, en la foto 55 se observa que mientras la fibra de la parte de arriba se presenta suelta y homogénea, para la fibra de la parte de abajo todavía tiene pergamino que no permite una calidad optima para el posterior hilado.

Se intentó con las recomendaciones hechas por el Sr. Saúl Cipamocha, efectuar los ajustes correspondientes de los tornillos calibradores pero tras tres horas continuas de comprobación de calidad de la fibra no se logró una materia prima al 100%, por lo que se concluye que las deficiencias del equipo suministrado se mantienen y no se encuentra óptima para su uso.

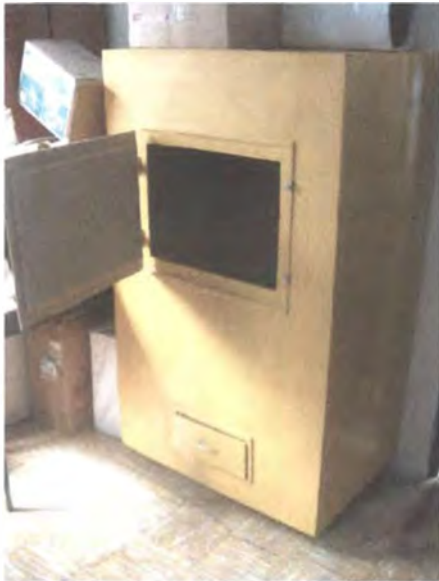
Foto 86 Cámara de Blanqueado

a. En la inspección de los equipos se menciona con respecto a la cámara de blanqueo que funciona bien de acuerdo a las practicas que realizan las artesanas para el blanqueo de sombreros; la maquina de coser fue entregada hace poco tiempo y para el día de la visita no la

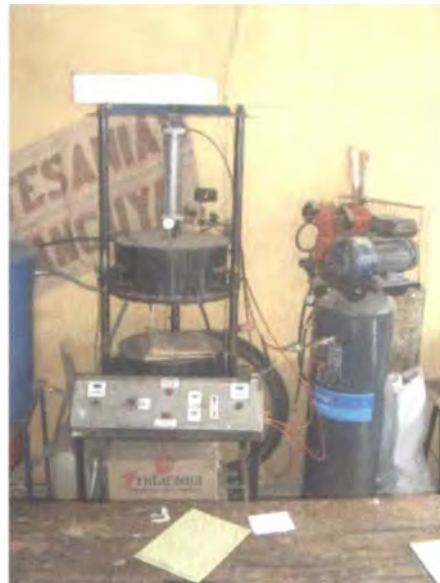
Foto 89 Prototipo Termo formadora

prototipo de la maquina de termoformado fue un proyecto de los alumnos de ingeniería industrial de la universidad de Nariño quienes realizaron este equipo para ayudar a las artesanas a realizar la tarea de preformado por presión, si embargo tiene fallas de funcionamiento y requiere de revisión del sistema total.

Detectadas sus deficiencias en cuanto a producción se refiere, las artesanas manifestaron su interés particular en adquirir una nueva máquina para termoformado, pues consideran que este equipo les puede ayudar mucho para incrementar los volúmenes de producción y reducir procesos manuales que representan un sobre costo en los productos que más tienen salida comercial, ante este hecho programamos una visita al municipio cercano de Sandona al taller del Sr. Benito López quien es un artesano reconocido de este municipio como una persona experta en el manejo de este tipo de equipos.

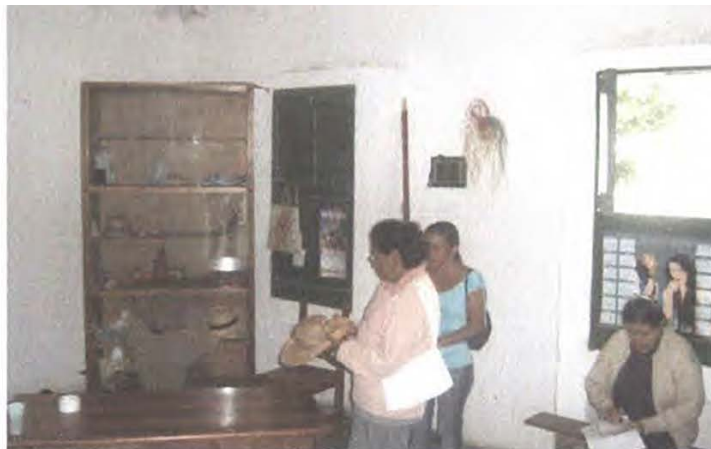
Foto 100 Lugar de Administración de ASOTESA

Dentro de la verificación e inspección del Centro Artesanal, pudimos detectar que la mayoría de espacios asignados a los artesanos de ASOTESA se encuentran en muy mal estado tanto en su aspecto físico como en su utilización, ya que para el primer y único sitio asignado por la alcaldía municipal, es un salón de 3 mts 2 aproximadamente de área en la que los 318 artesanas exhiben sus productos tradicionales, espacio muy reducido para mostrar la gran variedad de productos y muestras artesanales así como para realizar actividades de administración del grupo asociativo.

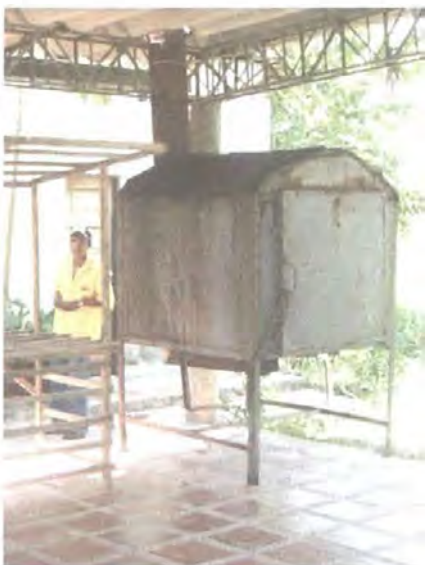
Foto 115 Horno a Gas Propano

En un costado del área del galpón abierto se encuentra actualmente ubicado un horno a gas propano de estructura metálica, de 1.80 CMS de Altura, por 80 CMS de ancho y 80 CMS de largo, con cámara interna de combustión abovedada hecha con ladrillos refractarios, con puerta frontal de operación, y chimenea posterior de desfogue de 3 Mts de alta en estructura de lamina metálica.

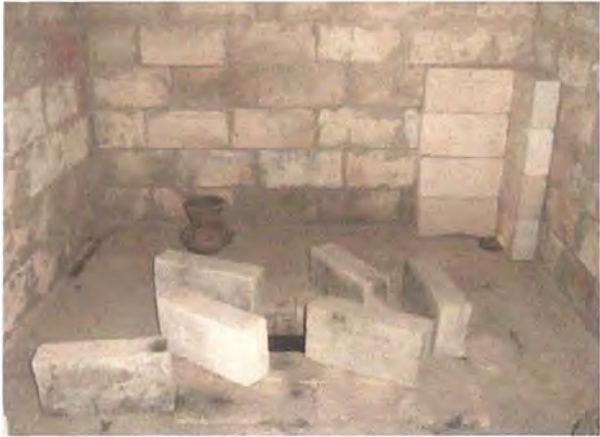
Foto 117 Piso en ladrillo refractario

La inspección técnica sobre la composición estructural se encuentra en buen estado, verificando la estructura metálica exterior está un poco oxidada por el aire salino; Respecto a la parte interna se encuentra en buenas condiciones estructurales, tanto el piso como el techo del horno, en la parte interior de la puerta del horno se observó que los ladrillos se encuentran sueltos y presenta una barriga que evidencia este hecho por lo cual es necesario reconstruir los ladrillos de la puerta interna para evitar su desprendimiento .

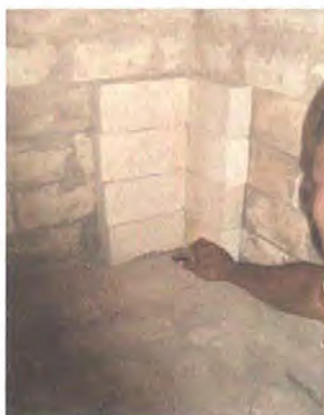
Foto 122 Esquinas horno

Una vez realizada la revisión interna del horno recomprobó la afirmación de los artesanos con base en las quemadas anteriores, que las esquinas del horno a la hora de apilar las piezas para su quemada, quedan más frías, quedando las piezas crudas; con respecto a los ladrillos que colocaron sobre los orificios de salida de calor de los quemadores, fue una adecuación posterior que se le hizo al horno por recomendación de la diseñadora Clara Fierro en su última visita, pero se observa una evidente obstrucción de calor por lo que se procedió a retirarlos para dejar el espacio y la entrada de calor libre; el orificio que se encuentra en el piso en la parte interior del horno, se encuentra en buen estado y permite el desfogado de calor de buena forma.

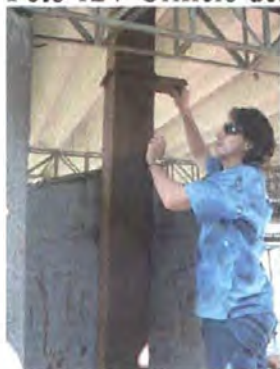
Foto 125 Damper Chimenea

Se revisó la existencia de elementos que obstruyeran el desfogado, pero se encuentra bien y libre. Para el control de desfogado es necesario controlar el DAMPER o garganta de la chimenea por lo que se revisó; en la última foto se pudo chequear el recorrido de la chimenea desde el piso hacia el techo posterior del horno y se encuentra en buen estado.
