Programa Nacional de Conformacion de Cadenas Productivas para el Sector Artesanal

Cadena Productiva de la Seda en el departamento del Cauca

**Montaje y operación de talleres piloto con innovación
tecnologica implementada en los diferentes procesos
relativos a cada eslabón de la cadena de la sericultura.**

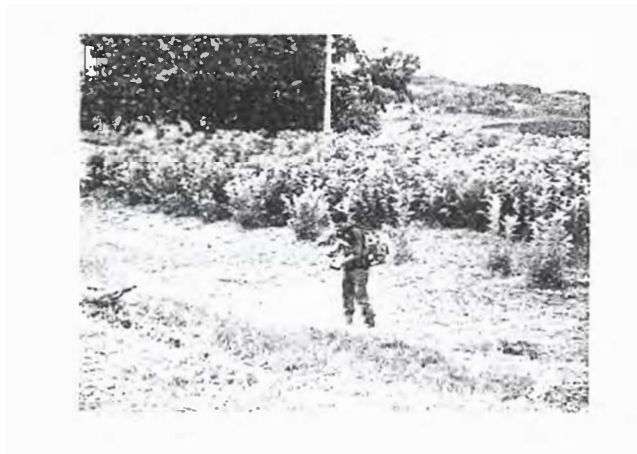
Cultivo de morera y cría de gusano.

Se implementó el uso del abono orgánico para los cultivos de morera, destacando que es la forma económica y efectiva para mejorar las cosechas y la materia prima. Existen proyectos encaminados a certificar granjas y cultivos que utilizan abonos totalmente orgánicos, (asociación Agroarte – Tambo y Sedat – vereda Yescas).

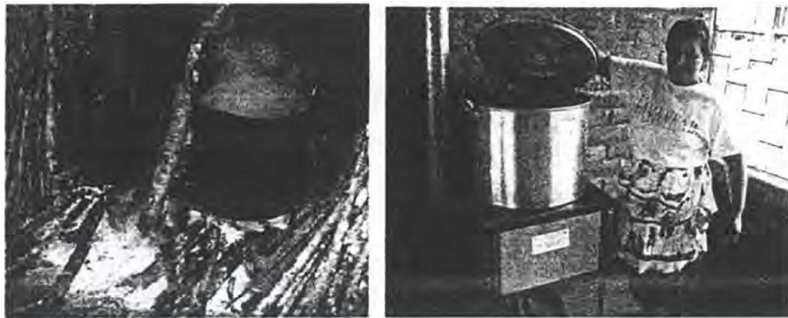
Proceso de Desgomado.

Liberación de un ambiente toxico para el artesano, y conciencia de la importancia ecológica al reducir la deforestación.

Capacitación en la implementación de la utilización del combustible alternativo (gas natural o propano), y/o estufas ecológicas para leña.

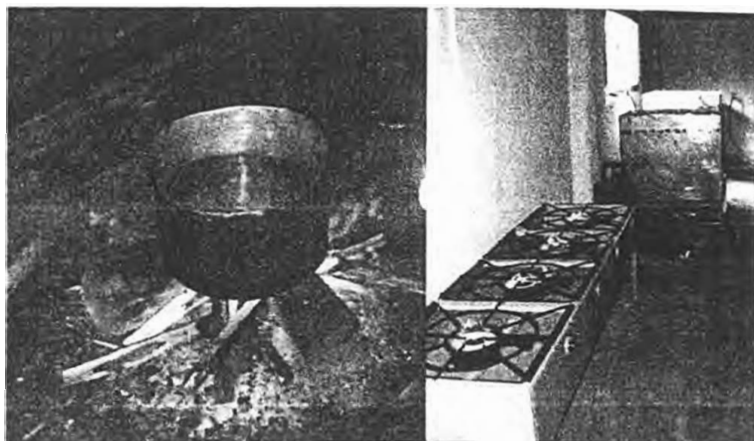
Proceso de Tinturado.

Se realizó rescate e implementación del procesamiento de tintes naturales.

Se capacitó al grupo en la implementación de la utilización del combustible alternativo (gas natural o propano), y/o estufas ecológicas para leña.

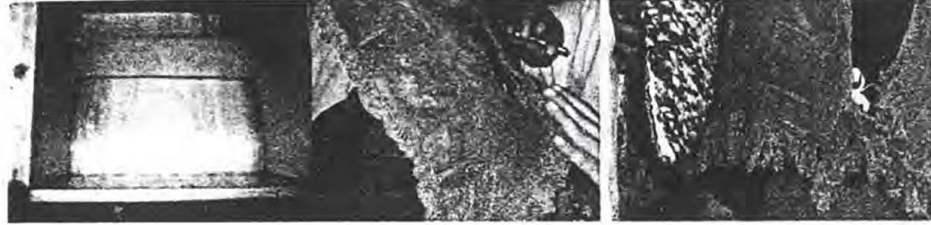
Proceso de Acabados.

Implementación de la máquina despupadora que sirve para procesar capullos sobrantes y de segunda, con esta máquina se obtienen paños de tela no tejida.

Se implementó el uso de desechos y la utilización de mezcla de materiales. La seda se pueden complementar con otras materias primas del área (fique).

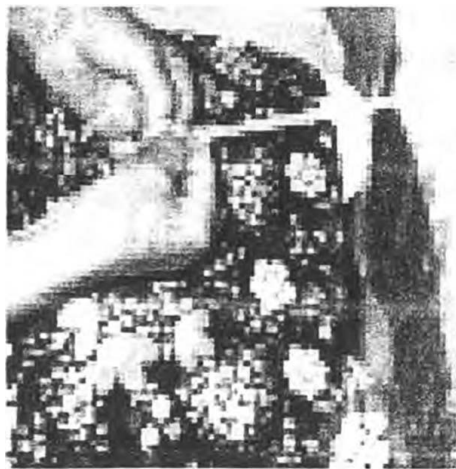
Detalle de artesana realizando acabados con rollitos.
