EL CLAUSTRO

RESEÑA HISTORICA — Corría el año de 1644, cuando el presbítero Juan de Co-trina inició la construcción de la ermita, donándose la luego en 1665 a los dominicos; siendo bendecido en el año de 1690.

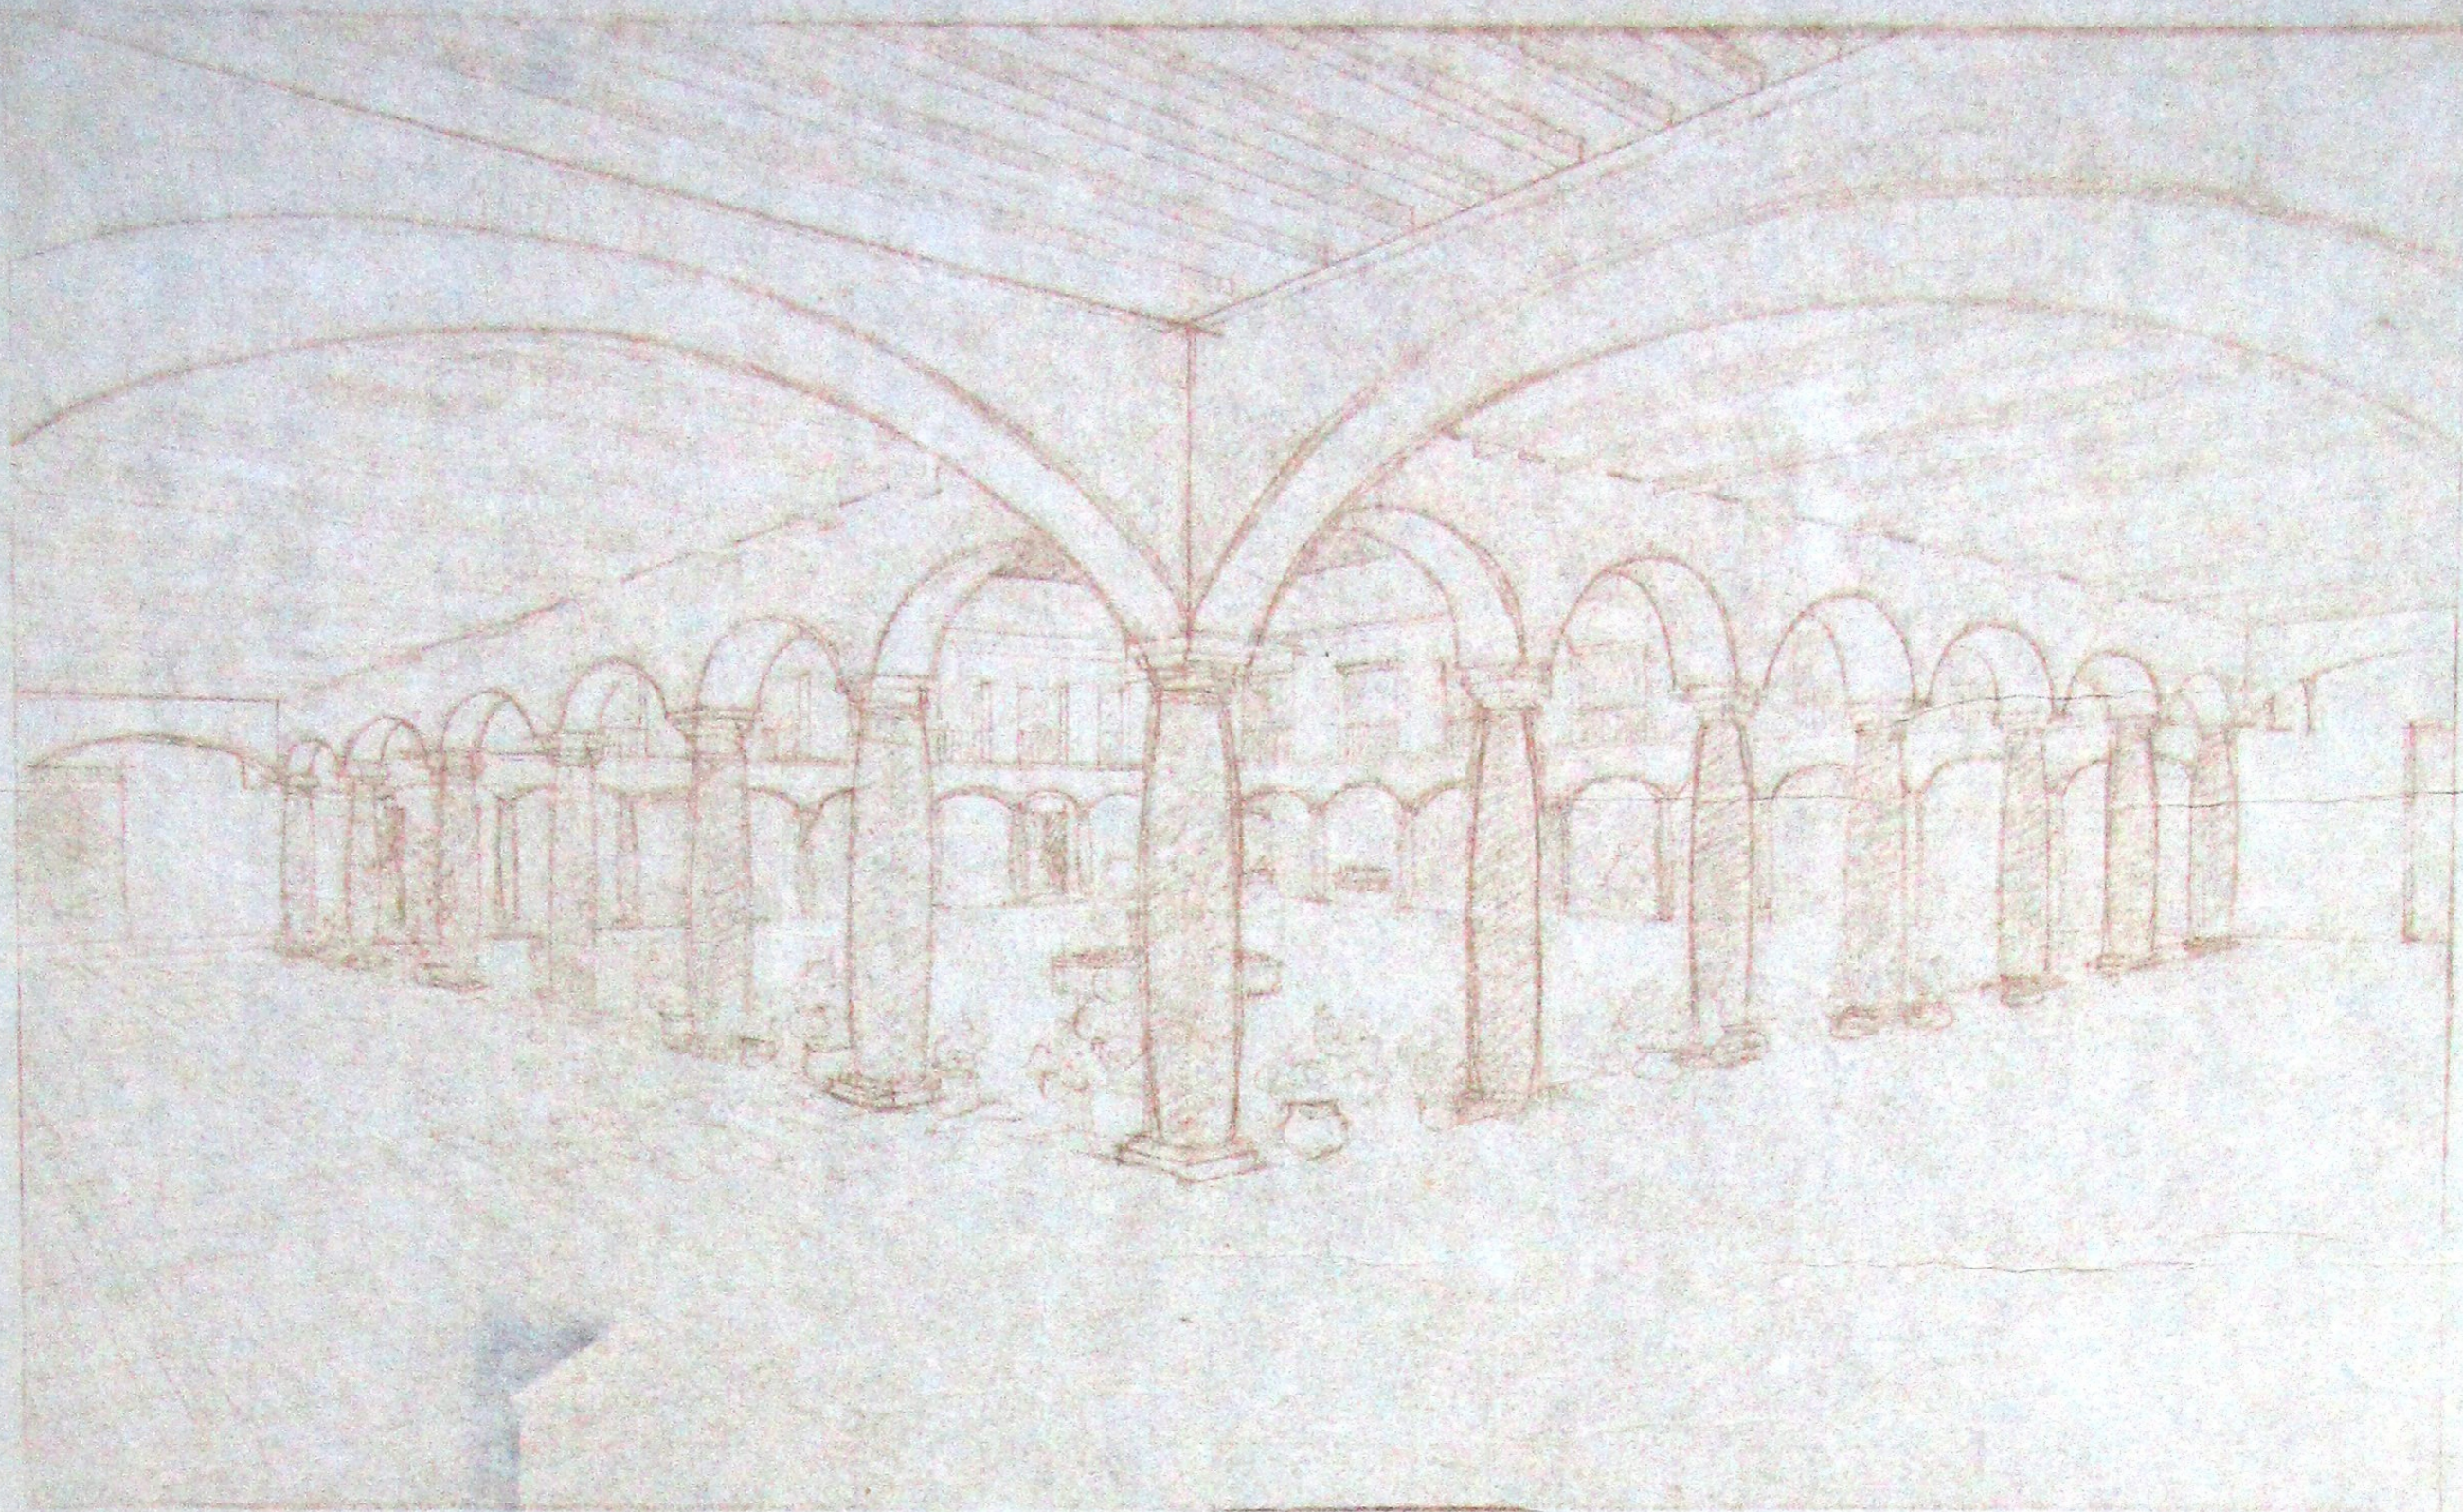
DESCRIPCION — En la fachada que da sobre la plazoleta de Las Aguas, se puede apreciar su estilo colonial o barroco español; caracterizado por sus ventanas con enrejado en madera, fachada lisa, cubierta en teja de barro y muros

recubiertos en estuco y pintados de blanco que le dan un ambiente acogedor, sobrio y elegante.

La vida interior se desarrolla alrededor de un patio con una pileta central y en sus cuatro costados cuenta con galerías de dos plantas conformadas en la planta baja por una serie de esbeltas columnas de fuste liso, hechas en piedra pizarra.

Dichas columnas conforman arcos de medio punto rebajados, los cuales sostienen la galería del nivel superior que cuenta con una hermosa balaustrada.

La pileta central es de piedra labrada y el piso está hecho en ladrillo cocido.

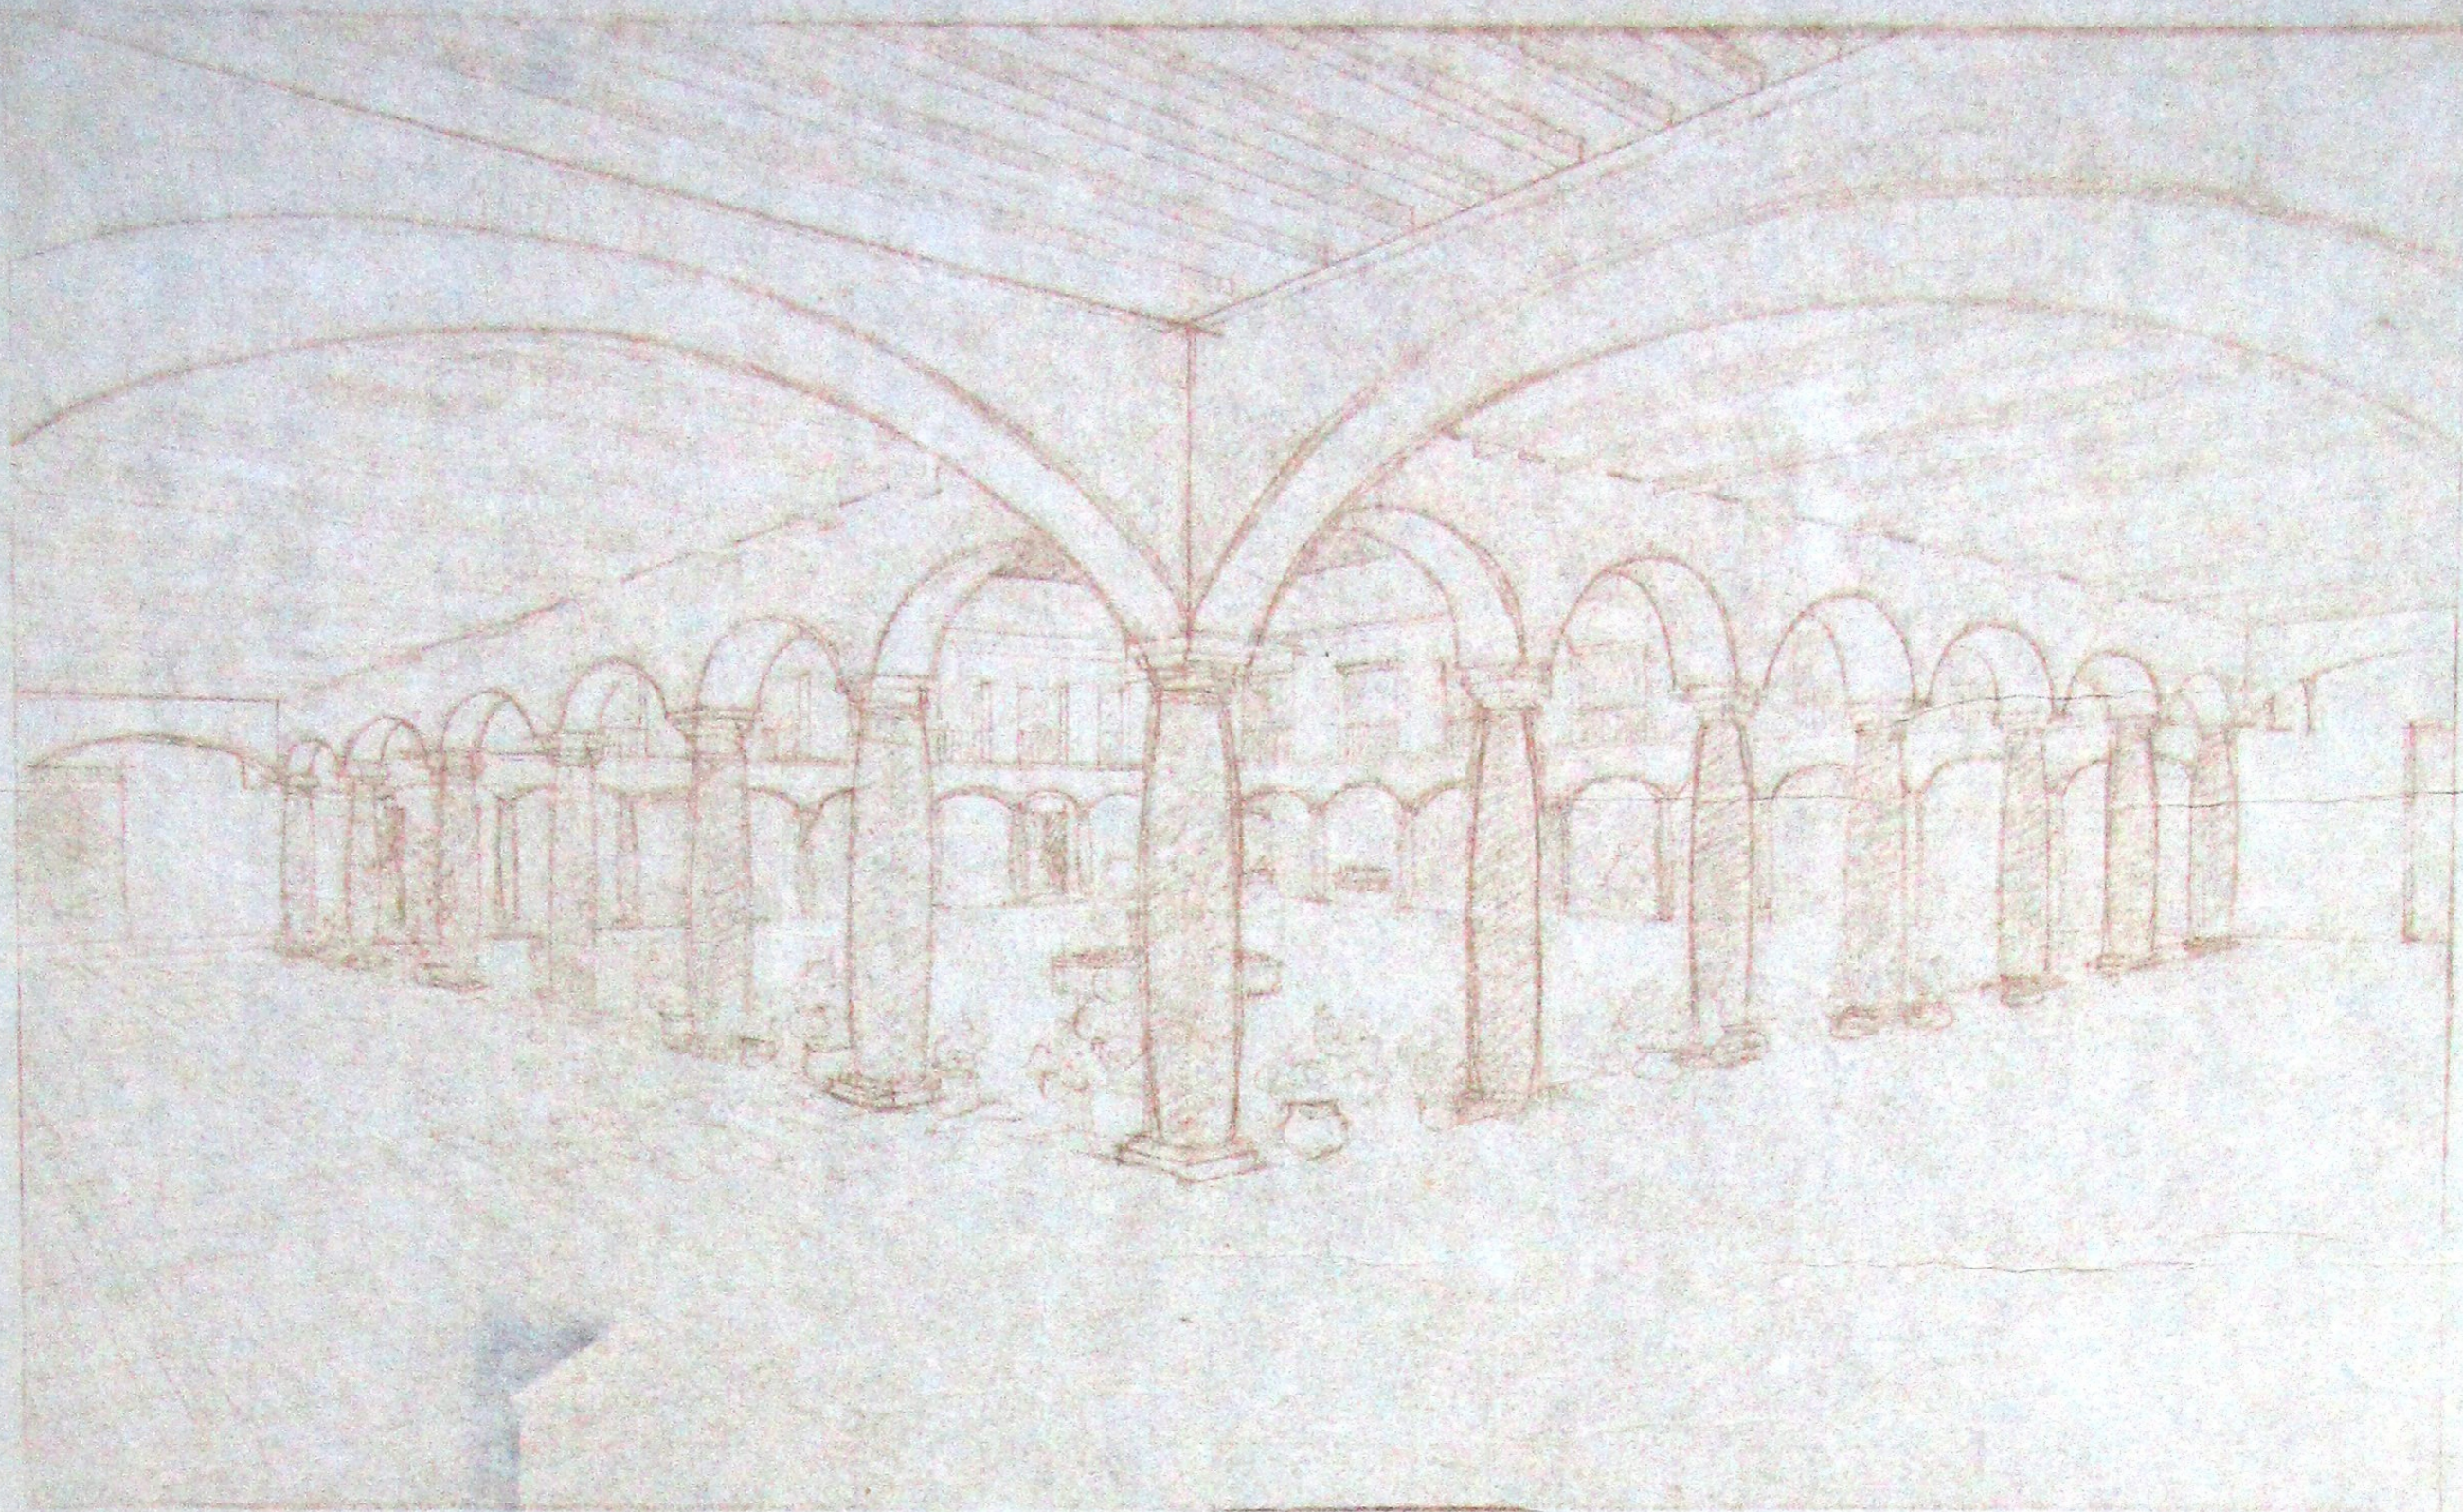
EL CLAUSTRO

DESCRIPCION — En la fachada que da sobre la plazoleta de Las Aguas, se puede apreciar su estilo colonial o ba-rroco español; caracterizado por sus ven-tanas con enrejado en madera, fachada lisa, cubierta en teja de barro y muros

recubiertos en estuco y pintados de blan-co, que le dan un ambiente acogedor, so-brio y elegante.

La vida interior se desarrolla alrededor de un patio con una pileta central y en sus cuatro costados cuenta con galerías de dos plantas conformadas en la planta-baja por una serie de esbeltas columnas de fuste liso, hechas en piedra pizarra.

Dichas columnas conforman arcos de medio punto rebajados, los cuales sos-tienen la galería del nivel superior que cuenta con una hermosa balaustrada.

La pileta central es de piedra labra-da y el piso está hecho en ladrillo re-cocido.

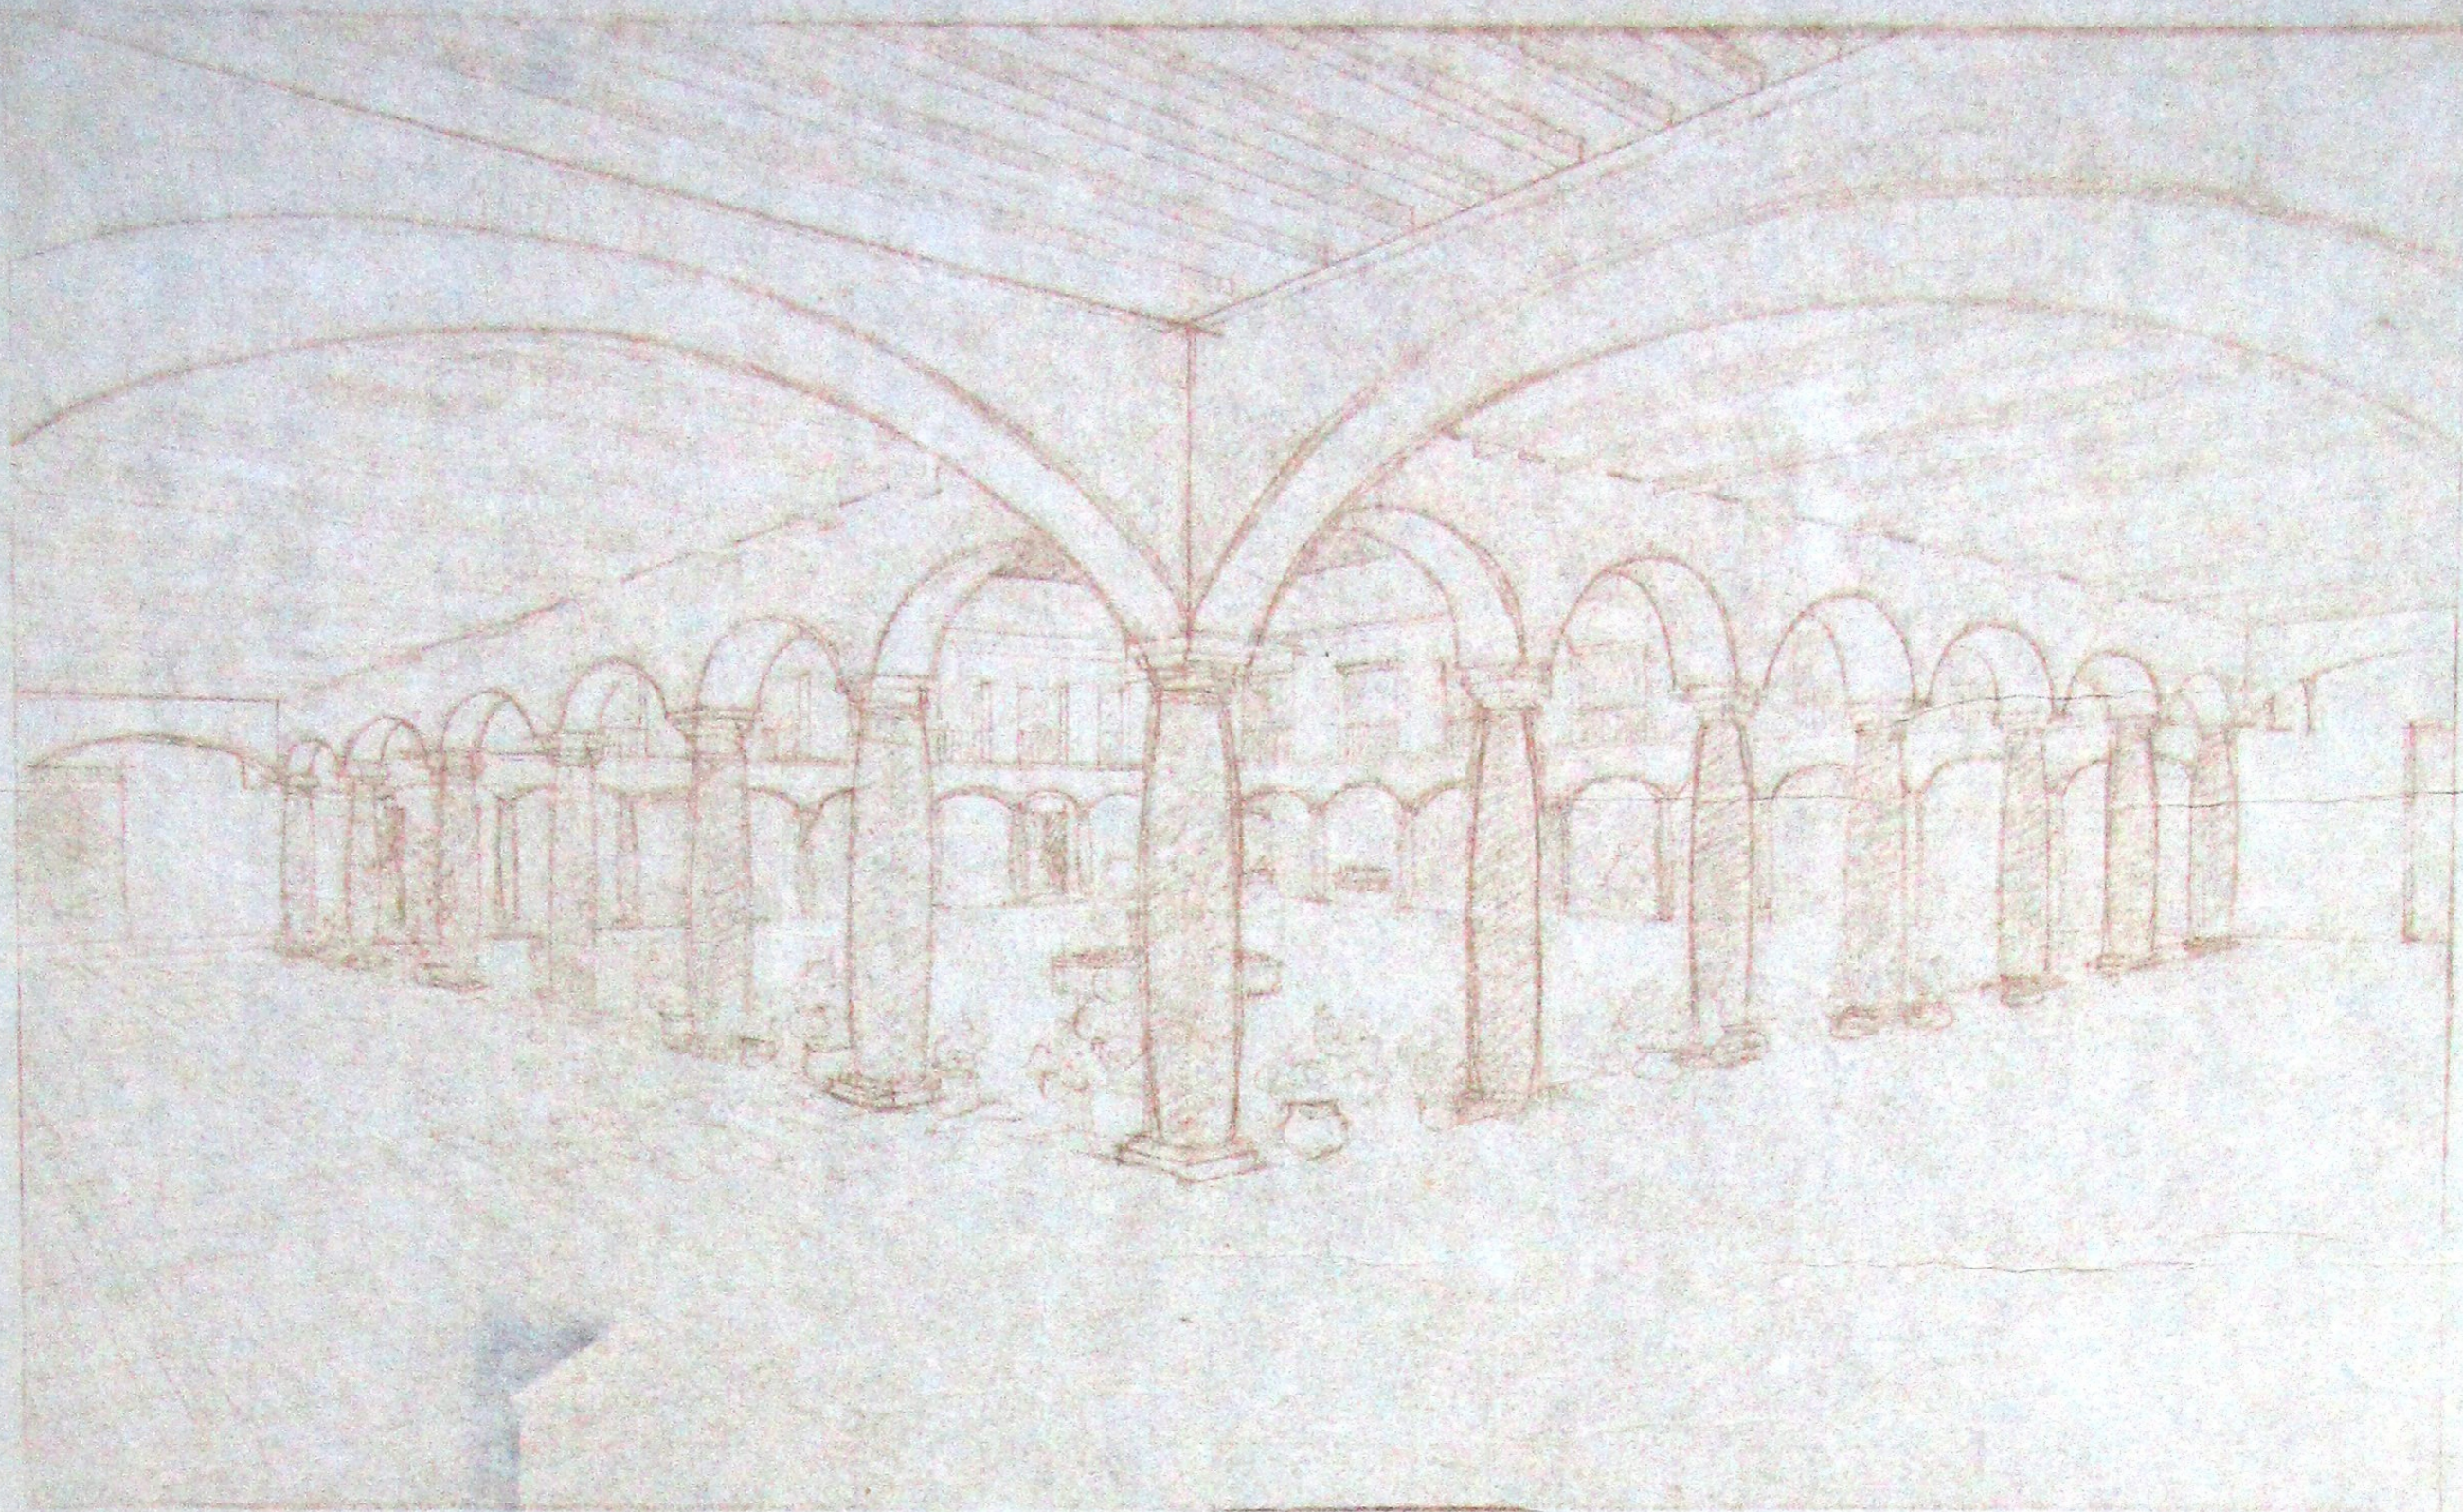
EL CLAUSTRO

DESCRIPCION — En la fachada que da sobre la plazoleta de Las Aguas, se puede apreciar su estilo colonial o barroco español; caracterizado por sus ventanas con enrejado en madera, fachada lisa, cubierta en teja de barro y muros

recubiertos en estuco y pintados de blanco que le dan un ambiente acogedor, sobrio y elegante.

La vida interior se desarrolla alrededor de un patio con una pileta central y en sus cuatro costados cuenta con galerías de dos plantas conformadas en la planta baja por una serie de esbeltas columnas de fuste liso, hechas en piedra pizarra.

Dichas columnas conforman arcos de medio punto rebajados, los cuales sostienen la galería del nivel superior que cuenta con una hermosa balaustrada.

La pileta central es de piedra labrada y el piso está hecho en ladrillo cocido.

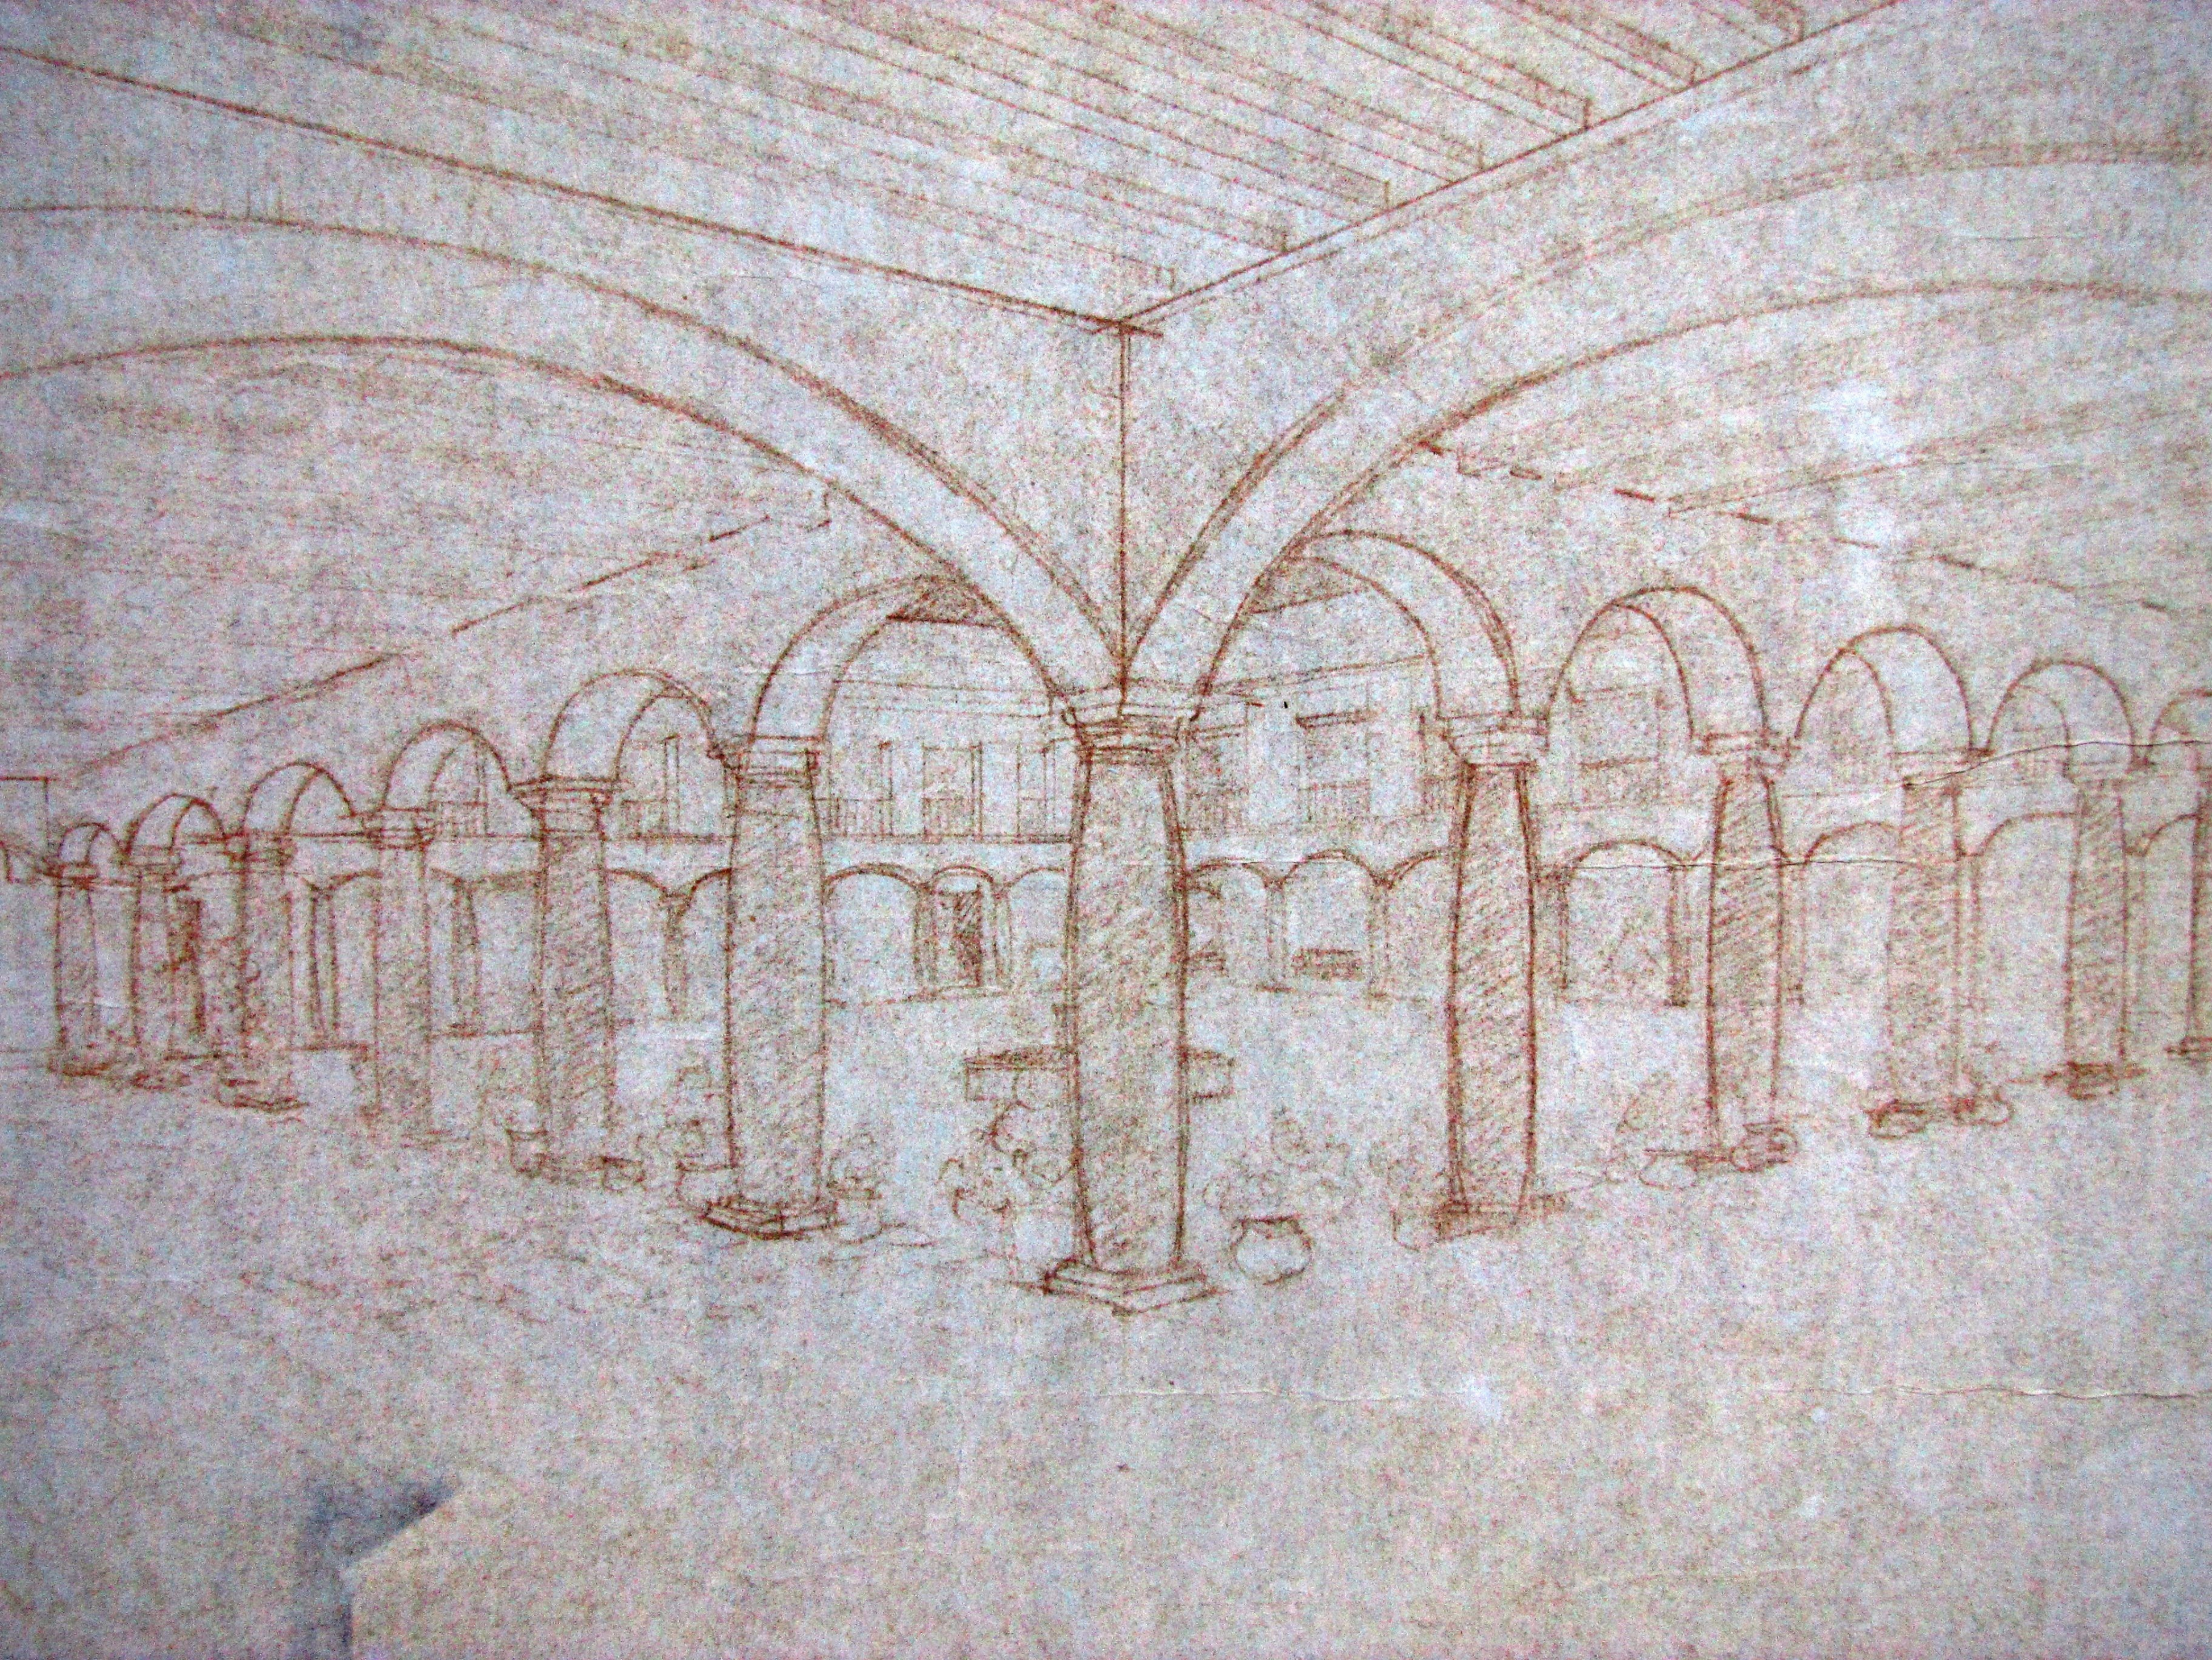
EL CLAUSTRO

DESCRIPCION ——— En la fachada que — da sobre la plazoleta de Las Aguas, se — puede apreciar su estilo colonial o ba- rroco español; caracterizado por sus ven- tanas con enrejado en madera, fachada — lisa, cubierta en teja de barro y muros —

recubiertos en estuco y pintados de blan- co, que le dan un ambiente acogedor, so- brio y elegante.

La vida interior se desarrolla alrededor de un patio con una pileta central y en sus cuatro costados cuenta con galerías de dos plantas conformadas en la planta — baja por una serie de esbeltas columnas de fuste liso, hechas en piedra pizarra.

Dichas columnas conforman arcos de — medio punto rebajados, los cuales sos- tienen la galería del nivel superior que — cuenta con una hermosa balaustrada. —

La pileta central es de piedra labra- da y el piso está hecho en ladrillo re- cocido.
