**Cadena Productiva de Tejidos de San Jacinto y Morroa
Departamentos de Bolívar y Sucre**

Asesoría en adecuación de equipos y herramientas en talleres

Diciembre 2004

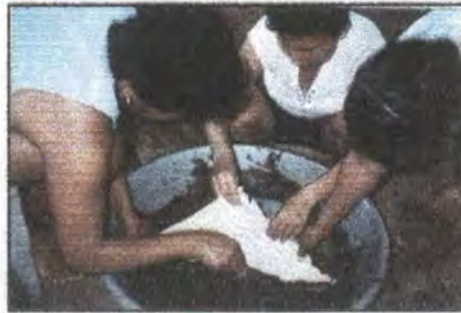
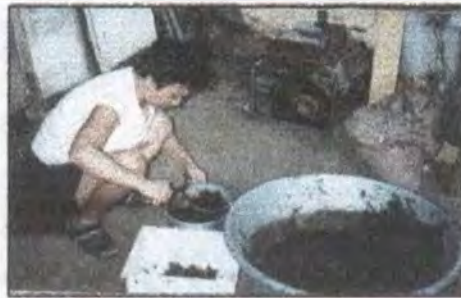
- La infraestructura con que cuentan los artesanos para realizar este proceso de tinturado, no es la más adecuada, pues la mayoría, el 80%, usan como combustible la leña, con fogones y ollas que no son los más apropiados y adecuados para generar un mayor volumen de hilaza tinturada por color.

Artesanas tinturando en ollas.

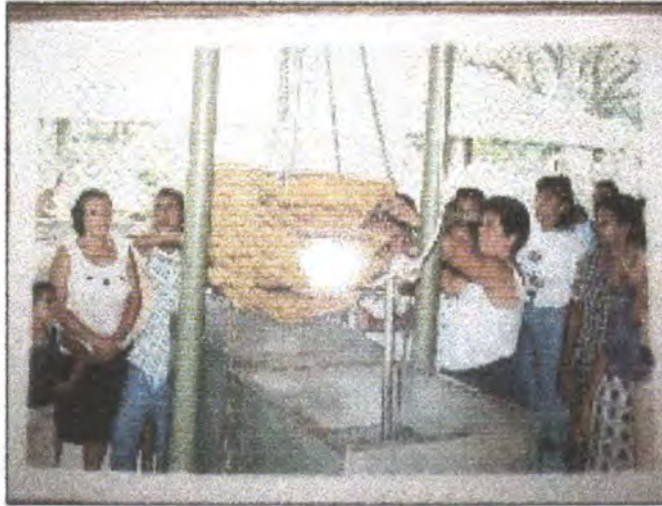
Como se menciona anteriormente existía una caldera de tinturado, diseñada por técnicos del SENA y fabricada hace ya más de 7 años; ésta se encontraba ubicada en las afueras del casco urbano en la sede de Villa Betty. Su funcionamiento consistía en dos marmitas o calderas, reacondicionadas, las cuales eran calentadas por medio de gas (Lp) y contenían la materia prima en madejeros de acero inoxidable. (Varilla de ½”), los cuales eran movidos por un motor poleas y cadenas que hacían difícil la manipulación y funcionamiento, igualmente la ubicación de la caldera y las condiciones de seguridad la convirtieron víctima del abandono y constantes robo de sus piezas (motor y malacate) lo que en poco tiempo la hizo inoperante.

Funcionamiento de la caldera, antes de la adecuación actual.

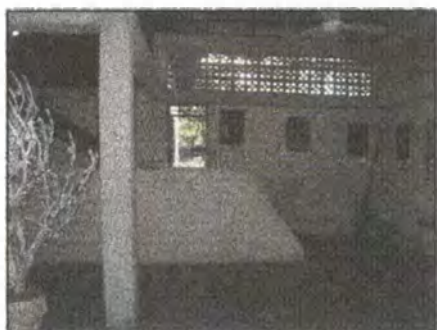
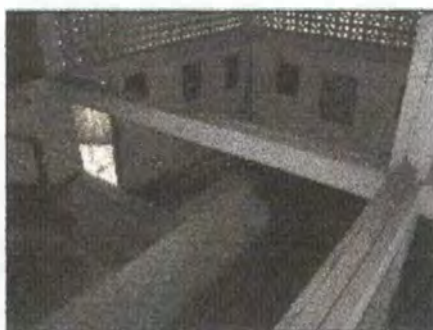
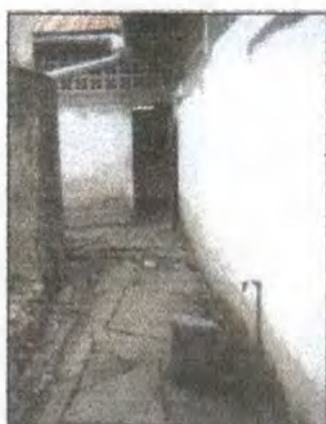
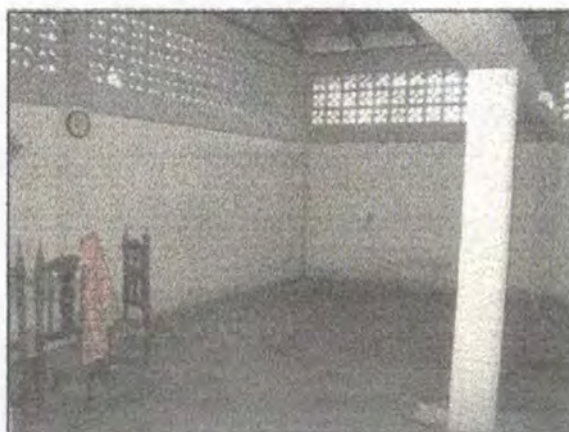
Interiores de la casa, antes de la adecuación.

Se encontró que algunas instalaciones de desagües estaban inhabilitadas por desuso, así como la red hidráulica en tubería de P.V.C, con evidentes fracturas y desgastes, a pesar de todo, la casa y sus instalaciones poseen las características ideales para el desarrollo de procesos en grandes volúmenes, se determinó que la parte trasera de la casa era la que más facilidades presentaba para la instalación de las calderas, por contar con mejores características para el montaje de redes hidráulicas, de desagüe (sanitarias) y gas natural.

La adecuación de la casa se centro en el mejoramiento, dotación y ampliación de la red hidráulica, de desagües, sanitaria y de gas natural.

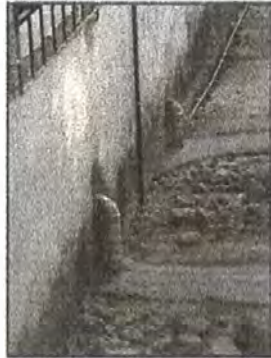
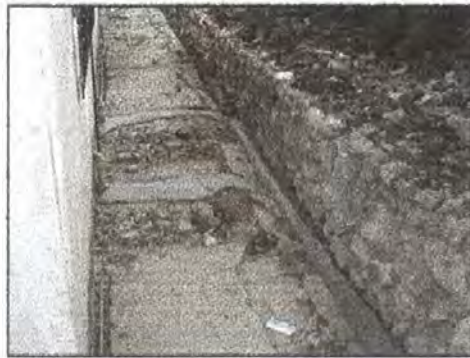
Rehabilitación de registros y caudales de desagüe para captación de residuos tóxicos de los tintes químicos.

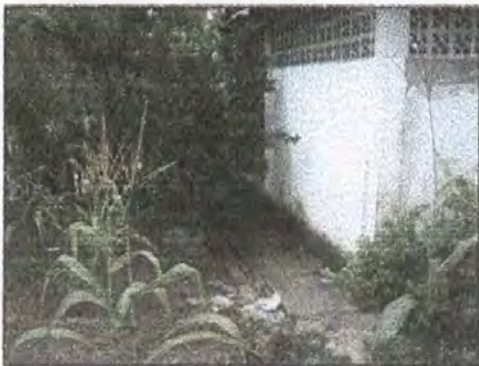
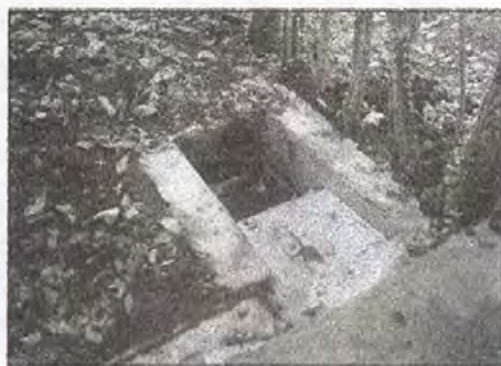
Dotación e instalación de acometida para gas natural (semi-industrial) para estufas y calderas.

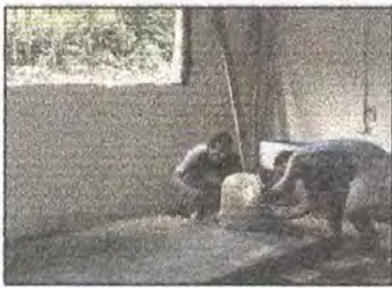
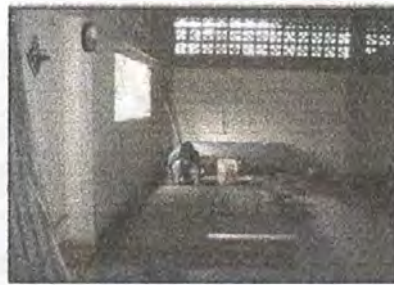
Adecuación de espacio, construcción de plataforma y ajuste de la ventana.

- Construcción de una plataforma de trabajo para calderas, lo cual hace que mejore el área de trabajo para la manipulación del equipo y ergonomía funcional del artesano que lo opere, igualmente se adecuó y ajustó un ventanal para ventilación e iluminación.

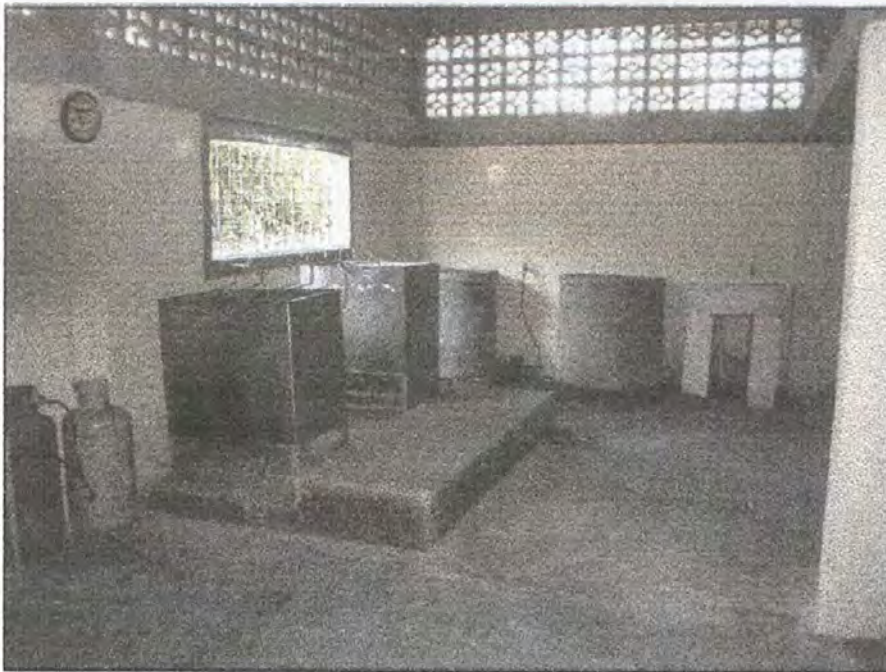
Espacio con la respectiva adecuación e instalación de las calderas.
